Rapport nummer: 0000000707601-NL170
Inspectie plaats: ALMERE
Bezichtigingdatum: 28.08.2020
Vlag : JS-054-T

Opel Astra Sports Tourer;Hatchback;Petrol;Manual;Off White

VIN:	W0LBD8EA4G8090504	Kilometerstand afgelezen:	107192 km
Eerste registratie / Bouwjaar:	10.06.2016 / 0	Bezichtigingdatum / -plaats:	28.08.2020 ALMERE
Voertuig type:	Personenauto	Voertuig type:	Stationwagen
HSN/TSN:	null//null	Auto rookvrij:	ja
Conditie exterieur:	2 - Toestand goed	Conditie interieur:	2 - Toestand goed

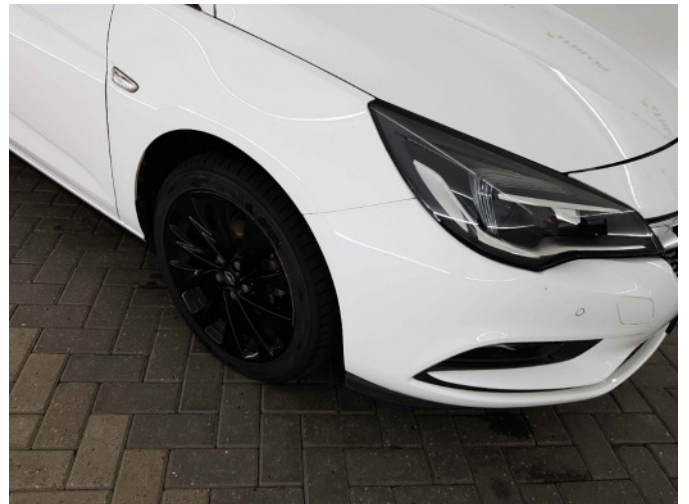
1. Diverse

Gebruikssporen

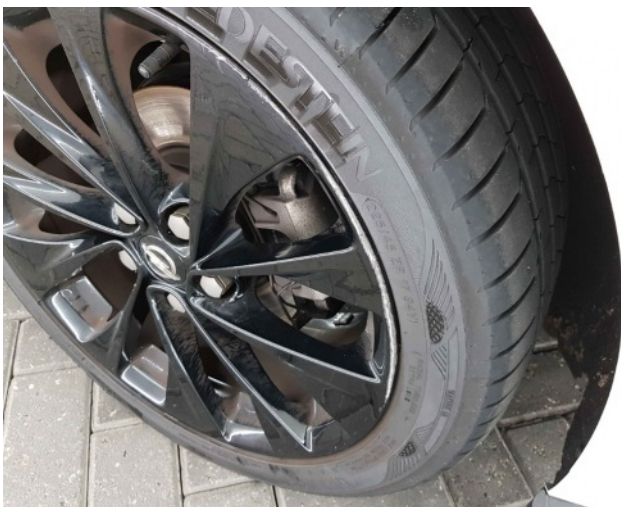
1. Diverse

Gebruikssporen

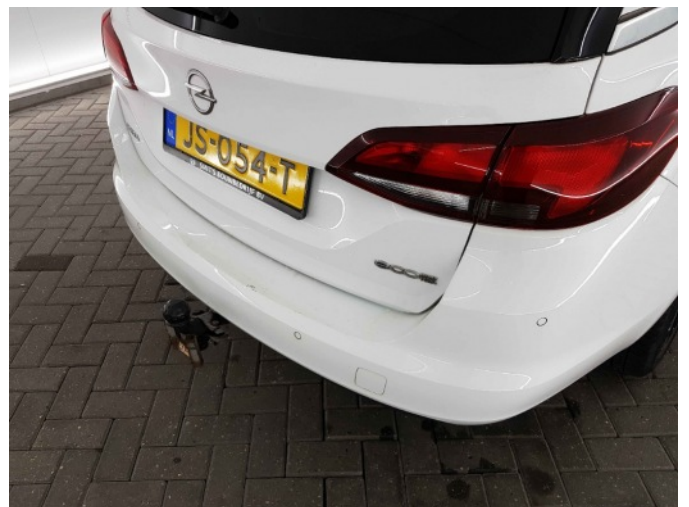
1. Diverse

Gebruikssporen

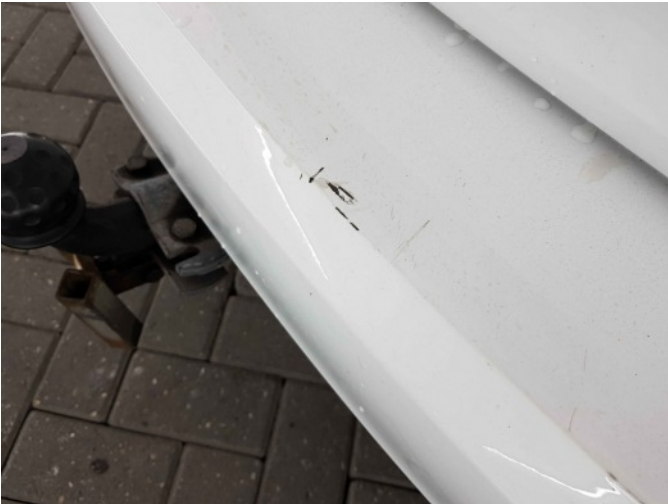
1. Diverse

Gebruikssporen
