Rapport nummer: 0000000710300-NL170
Inspectie plaats: ALMERE
Bezichtigingdatum: 14.09.2020
Vlag : GV-441-S

Toyota Yaris;Hatchback;Petrol;Automatic;White

VIN:	VNKKD3D350A187711	Kilometerstand afgelezen:	73433 km
Eerste registratie / Bouwjaar:	10.09.2015 / 0	Bezichtigingdatum / -plaats:	14.09.2020 ALMERE
Voertuig type:	Personenauto	Voertuig type:	Hatchback
HSN/TSN:	null//null	Auto rookvrij:	ja
Conditie exterieur:	3 - Toestand bevredigend	Conditie interieur:	2 - Toestand goed

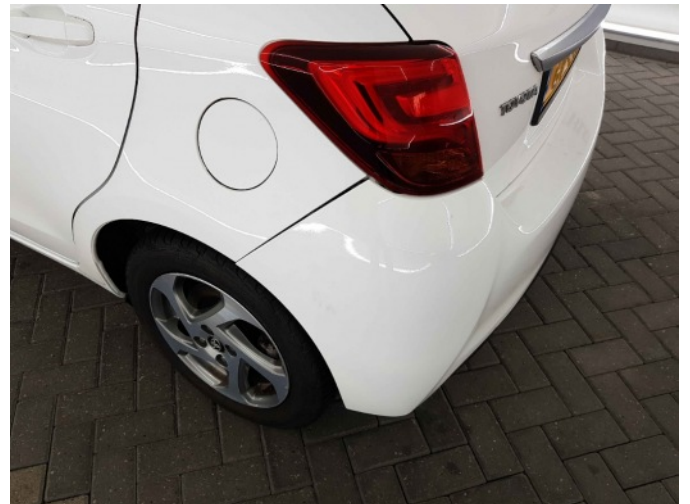
1. la bumperhoek los

Beschadigd

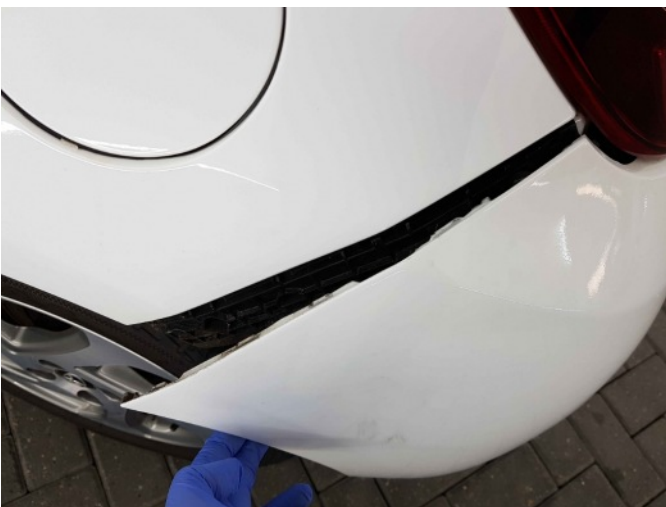
1. la bumperhoek los

Beschadigd

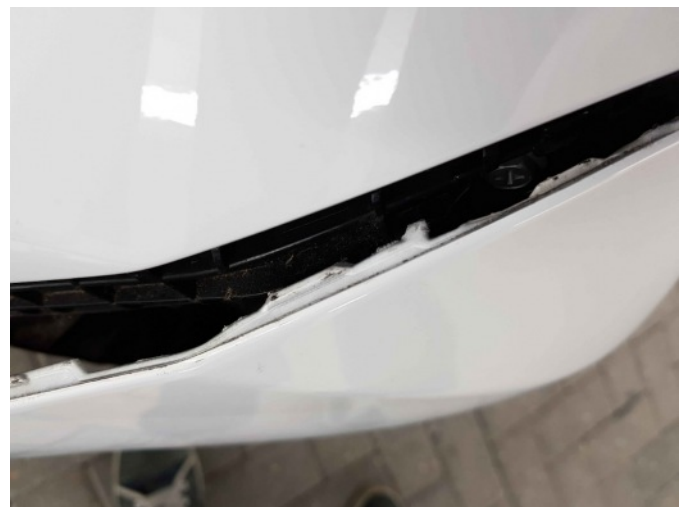
1. la bumperhoek los

Beschadigd

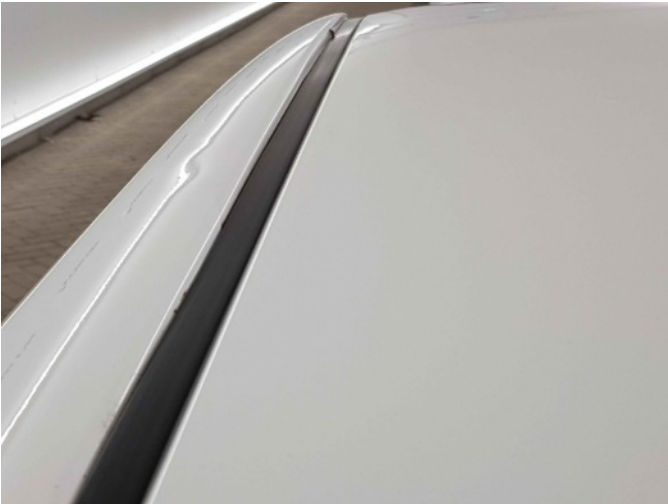
2. Diverse

Gebruikssporen

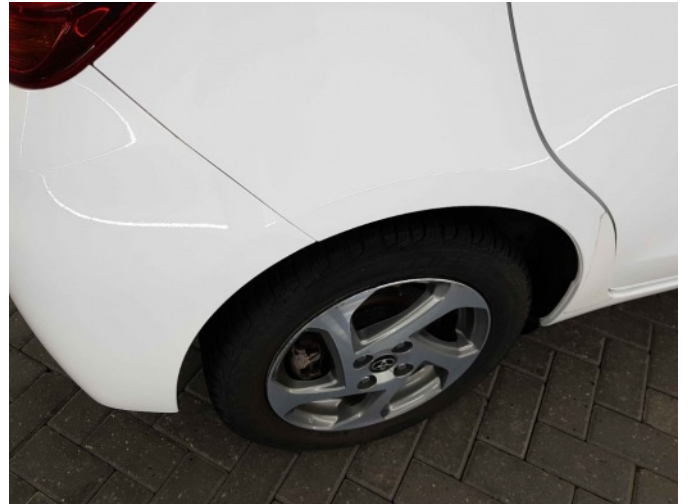
2. Diverse

Gebruikssporen
