**Rapport nummer:** 0000000713912-NL170  
**Inspectie plaats:** ALMERE  
**Bezichtigingdatum:** 15.09.2020  
**Vlag :** GX-471-L

**Seat Leon ST;Hatchback;Petrol;Manual;**

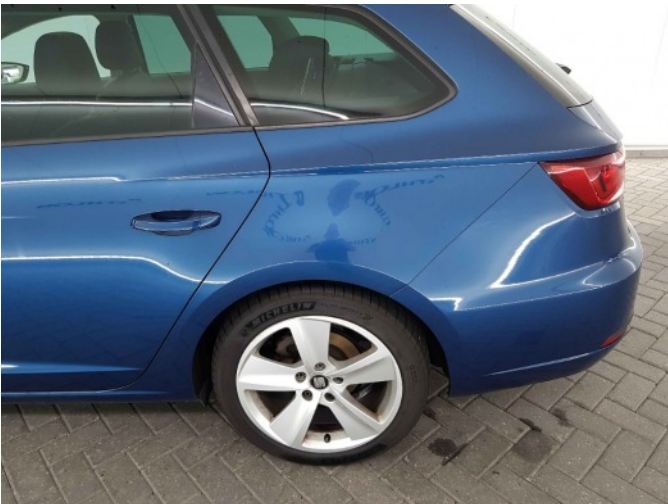
1. Diverse

**Gebruikssporen**

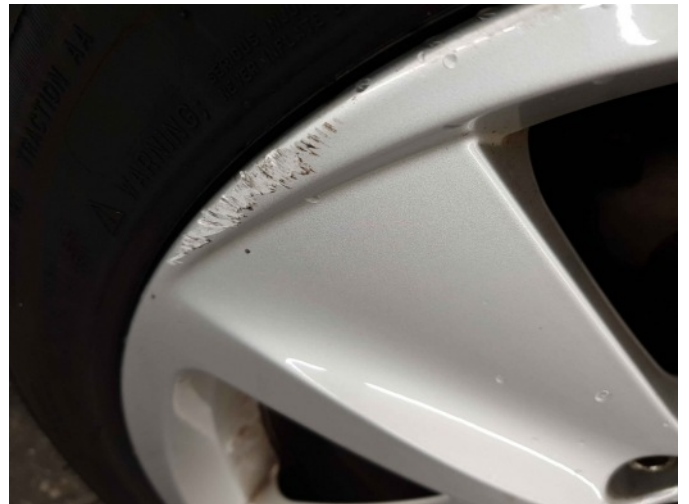
1. Diverse

**Gebruikssporen**

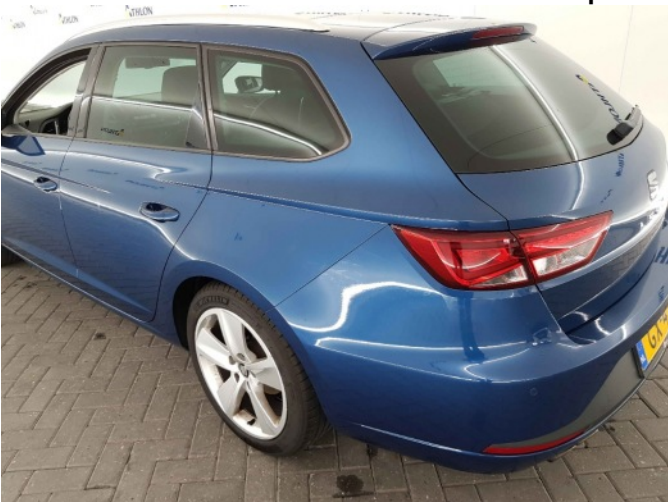
1. Diverse

**Gebruikssporen**

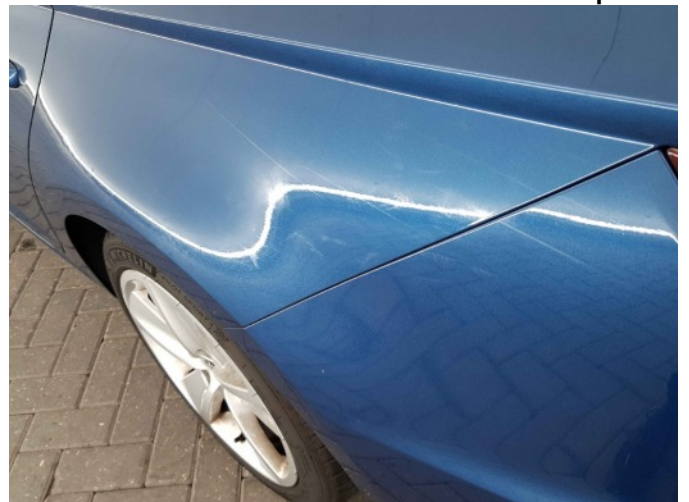
1. Diverse

**Gebruikssporen**

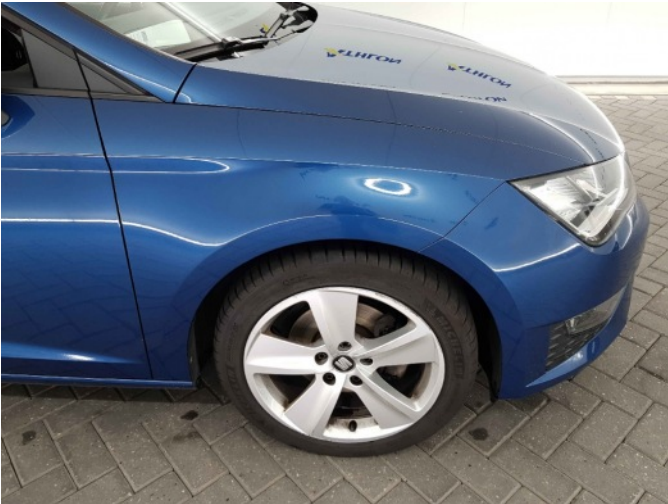
1. Diverse

**Gebruikssporen**

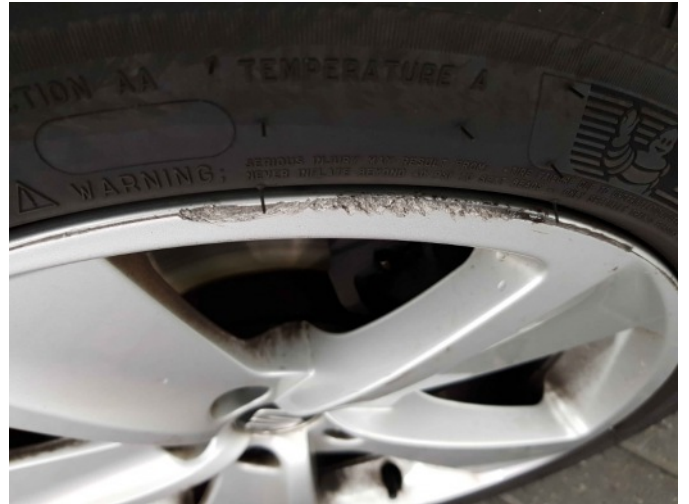
1. Diverse

**Gebruikssporen**

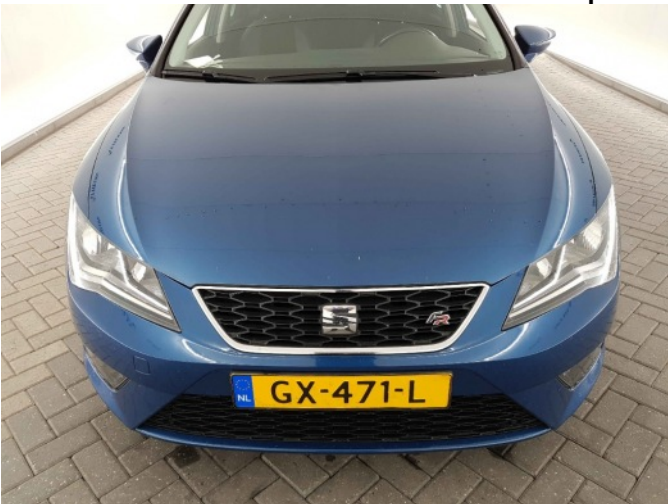
1. Diverse

**Gebruikssporen**

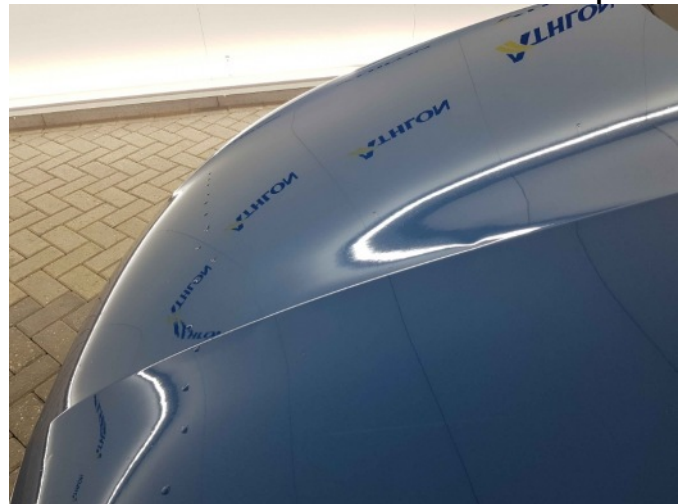
1. Diverse

**Gebruikssporen**

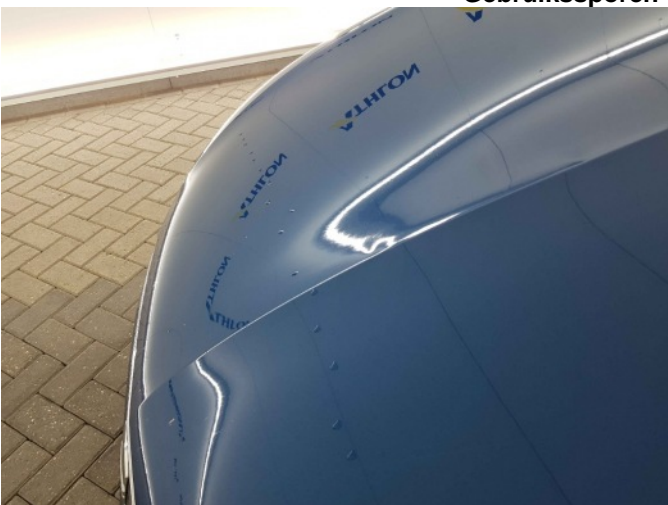
1. Diverse

**Gebruikssporen**
