**Rapport nummer:** 0000000709727-NL170  
**Inspectie plaats:** ALMERE  
**Bezichtigingdatum:** 02.09.2020  
**Vlag :** GN-318-H

**Volkswagen Golf;Hatchback;Petrol;Automatic;Blue**

VIN:	<b>WVWZZZAUZGW801871</b>	Kilometerstand afgelezen:	<b>146357 km</b>
Eerste registratie / Bouwjaar:	<b>14.07.2015 / 0</b>	Bezichtigingdatum / -plaats:	<b>02.09.2020 ALMERE</b>
Voertuig type:	<b>Personenauto</b>	Voertuig type:	<b>Hatchback</b>
HSN/TSN:	<b>null//null</b>	Auto rookvrij:	<b>ja</b>
Conditie exterieur:	<b>3 - Toestand bevredigend</b>	Conditie interieur:	<b>2 - Toestand goed</b>

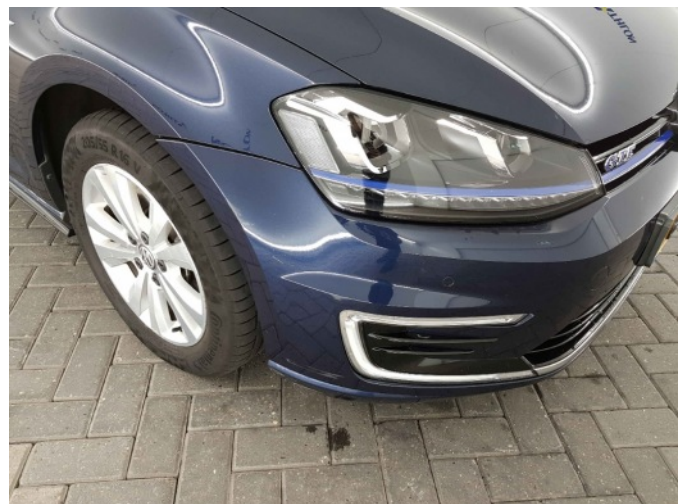
1. Voorbumper

Schaafplek

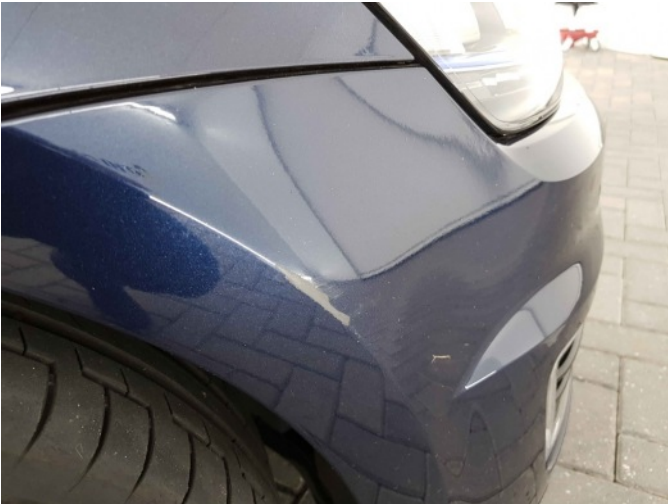
1. Voorbumper

**Schaafplek**

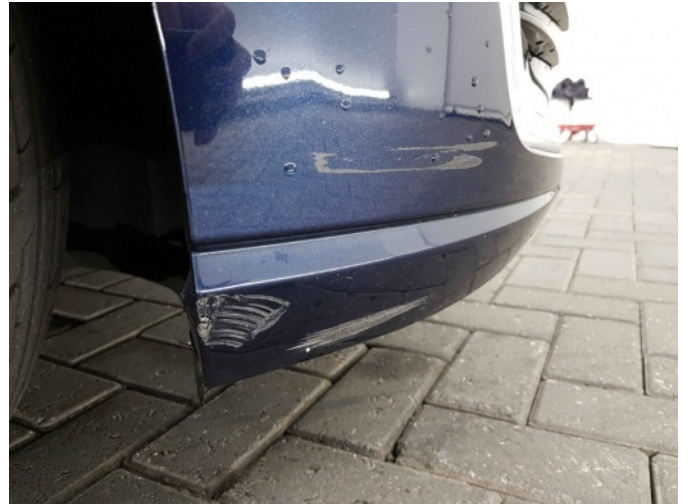
1. Voorbumper

**Schaafplek**

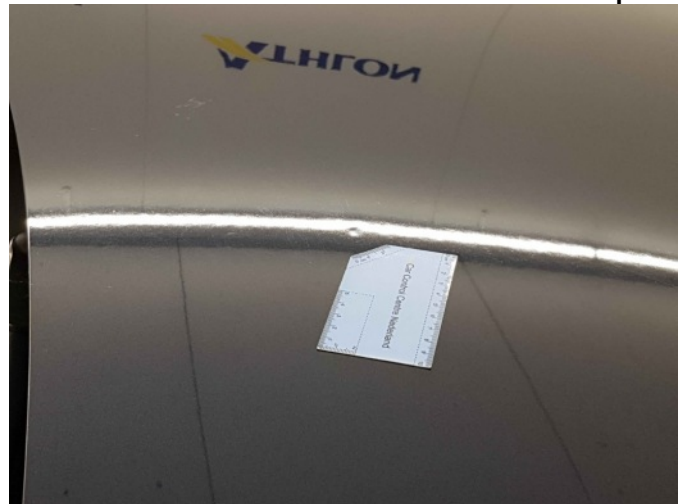
2. Dak

**Hagelschade**

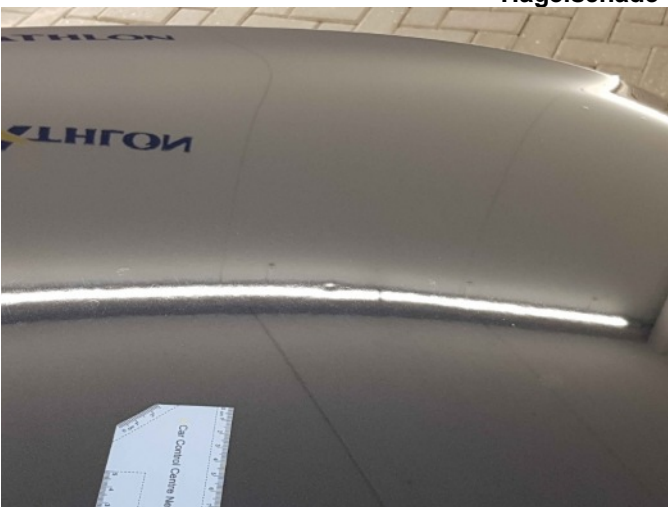
2. Dak

**Hagelschade**

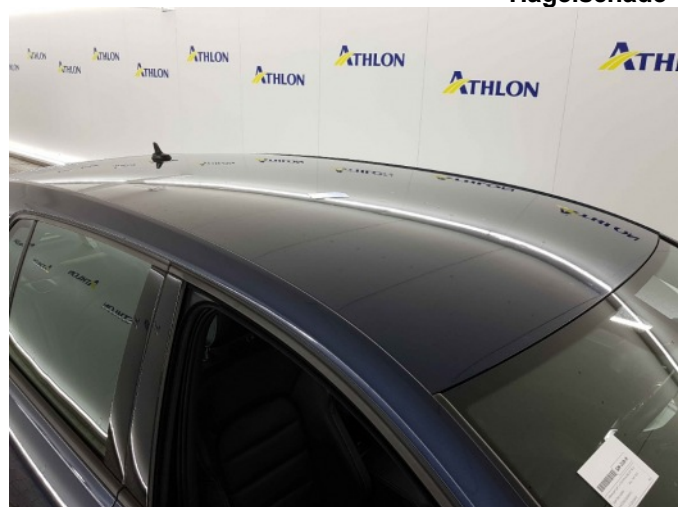
2. Dak

**Hagelschade**

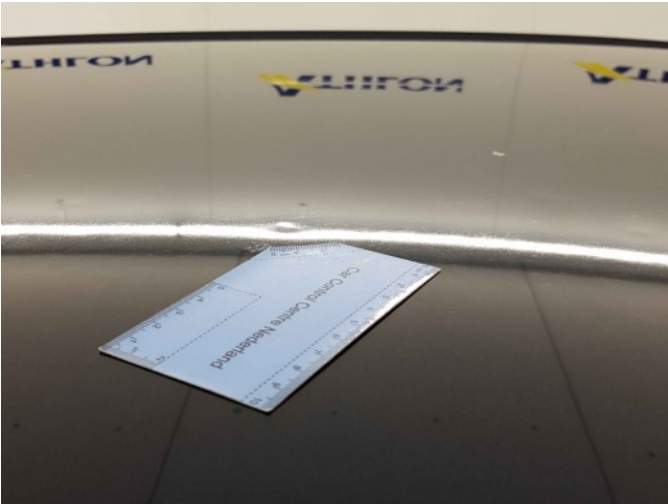
2. Dak

**Hagelschade**

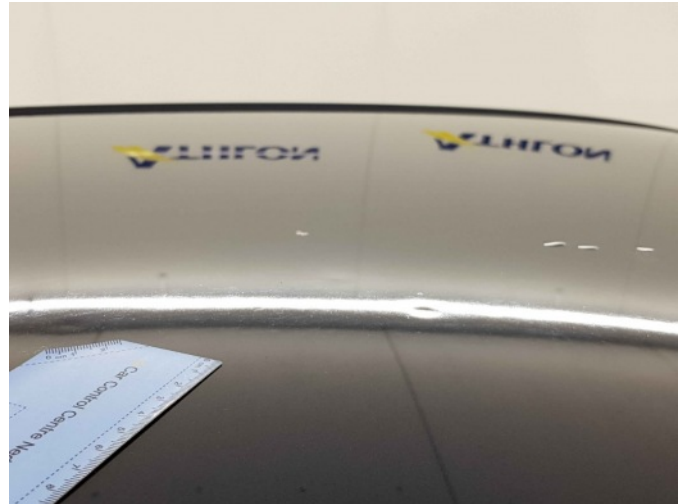
2. Dak

**Hagelschade**

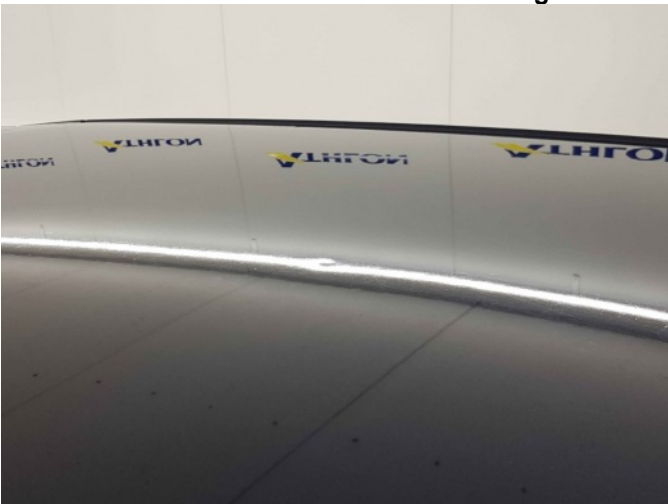
2. Dak

**Hagelschade**

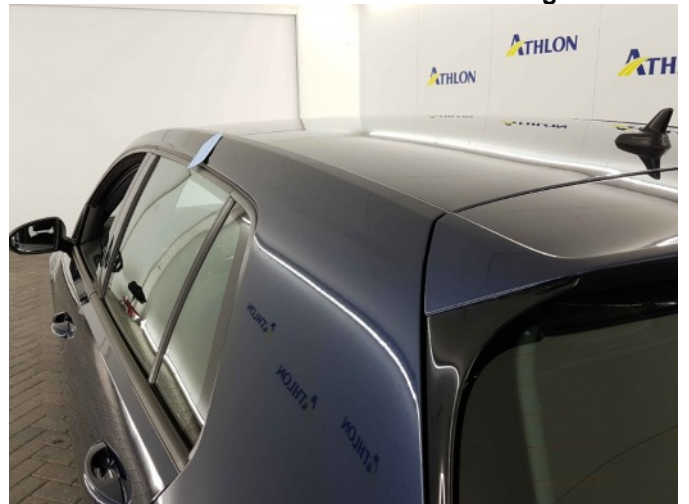
2. Dak

**Hagelschade**

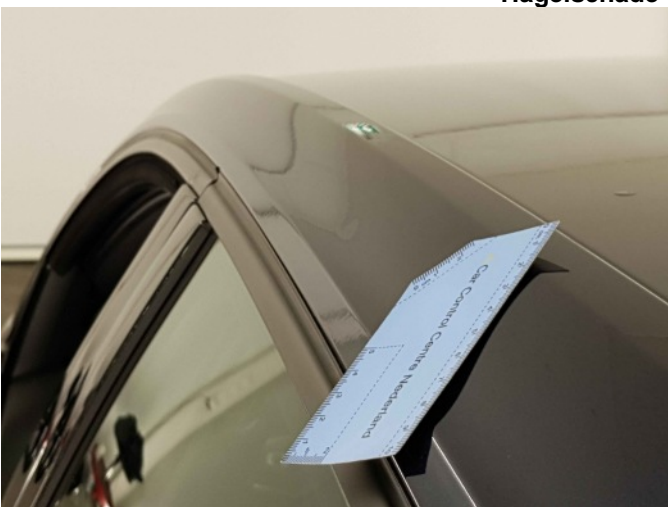
2. Dak

**Hagelschade**

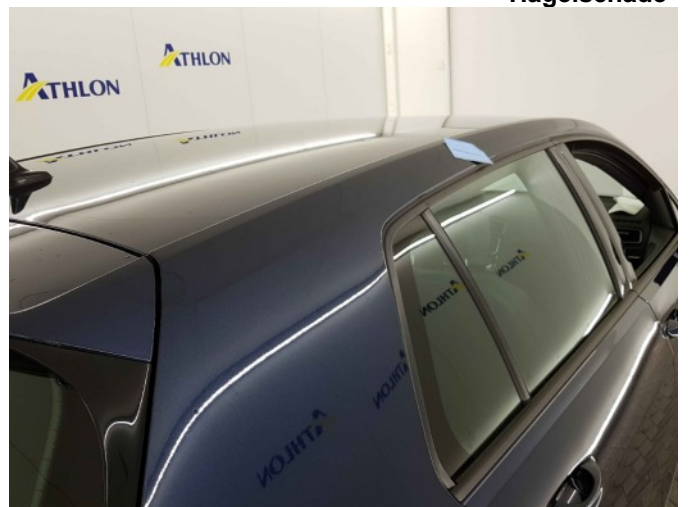
2. Dak

**Hagelschade**

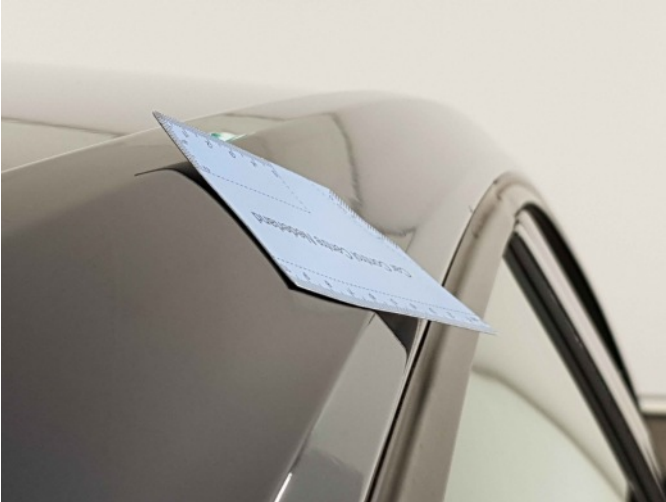
2. Dak

**Hagelschade**

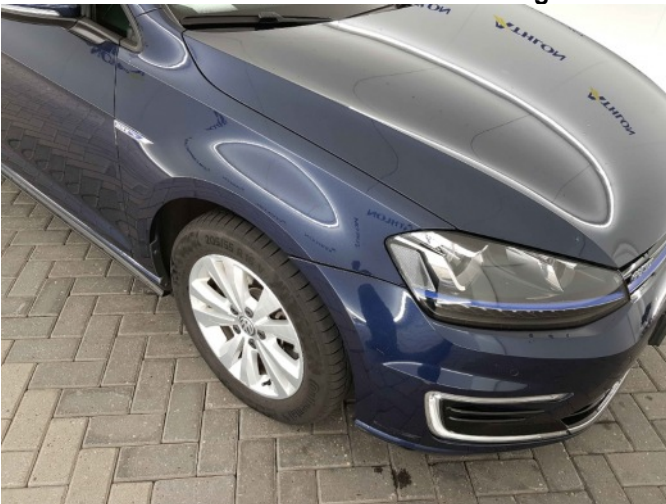
3. Diverse

**Gebruikssporen**

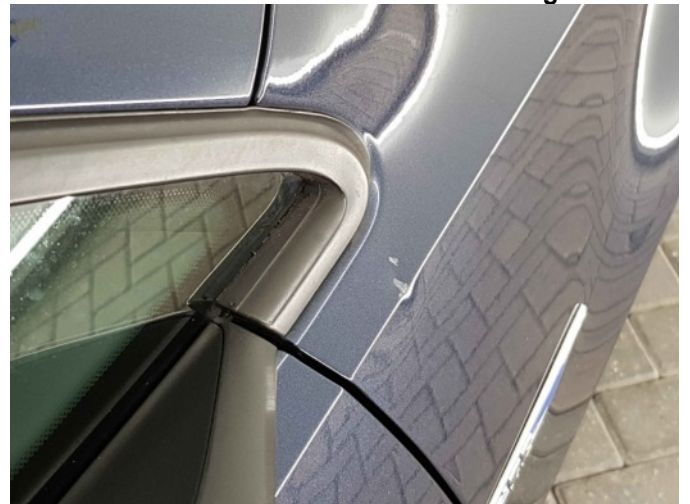
3. Diverse

**Gebruikssporen**

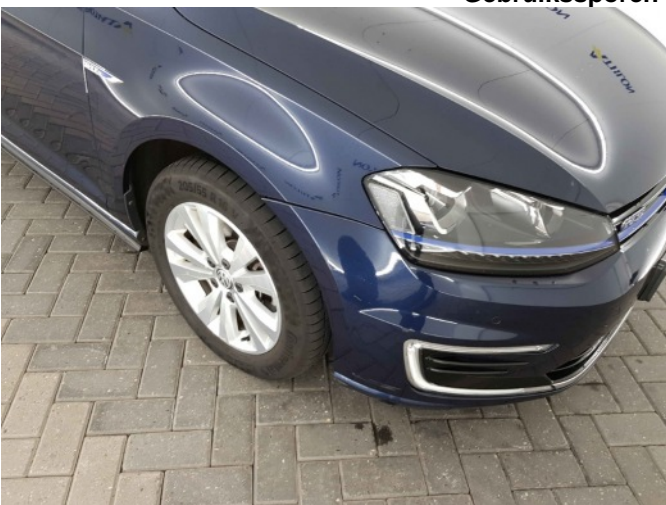
3. Diverse

**Gebruikssporen**

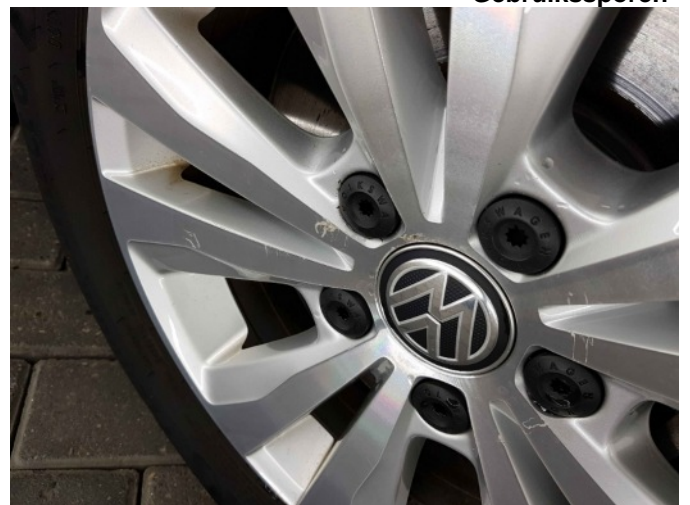
3. Diverse

**Gebruikssporen**

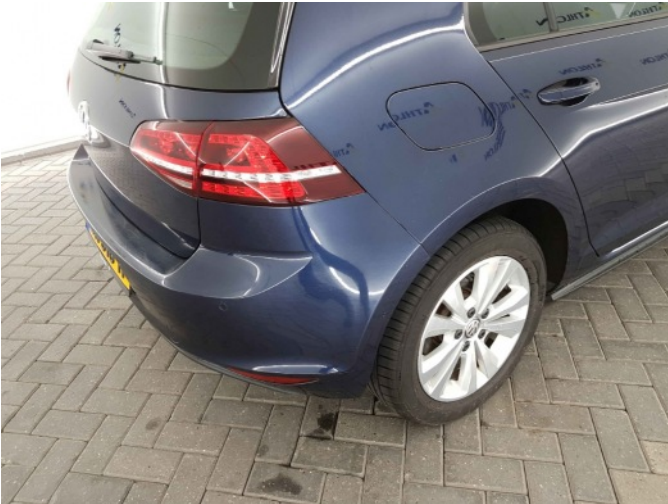
3. Diverse

**Gebruikssporen**

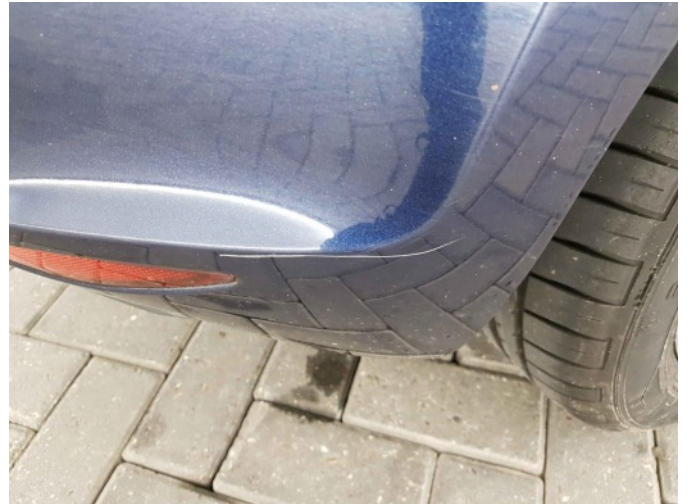
3. Diverse

**Gebruikssporen**

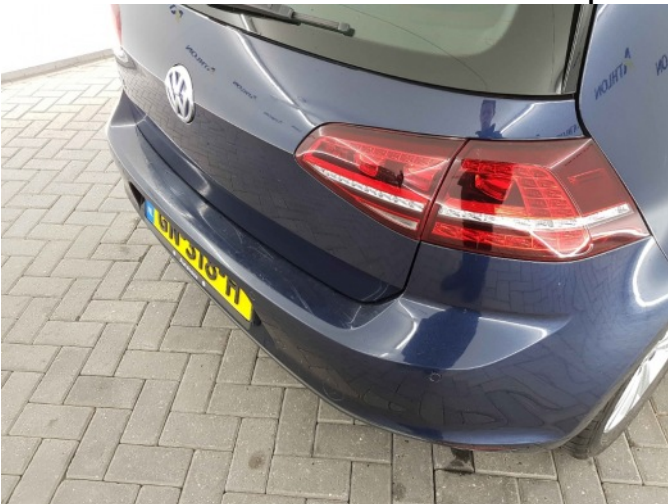
3. Diverse

**Gebruikssporen**

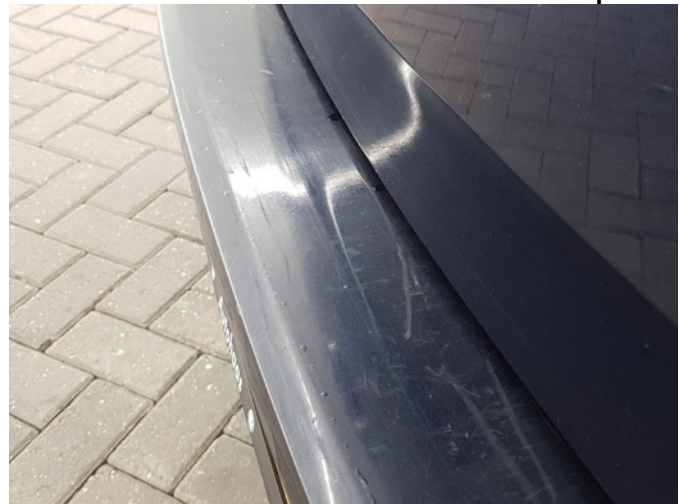
3. Diverse

**Gebruikssporen**

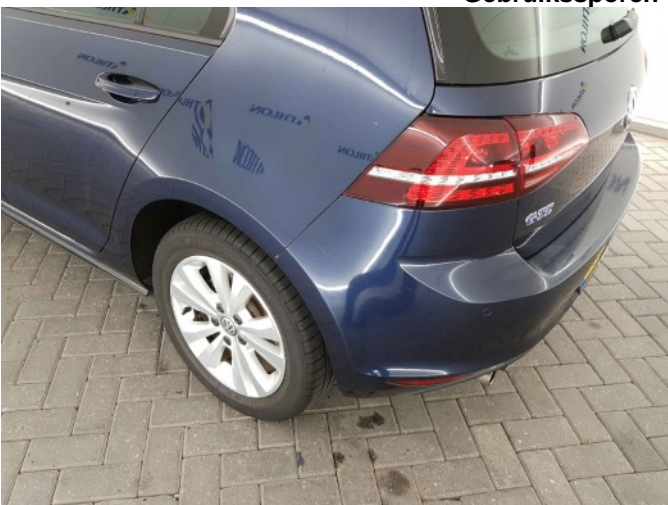
3. Diverse

**Gebruikssporen**

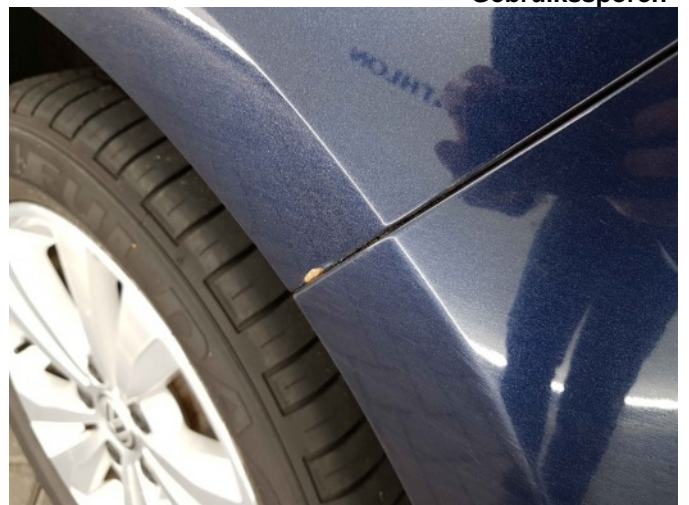
3. Diverse

**Gebruikssporen**

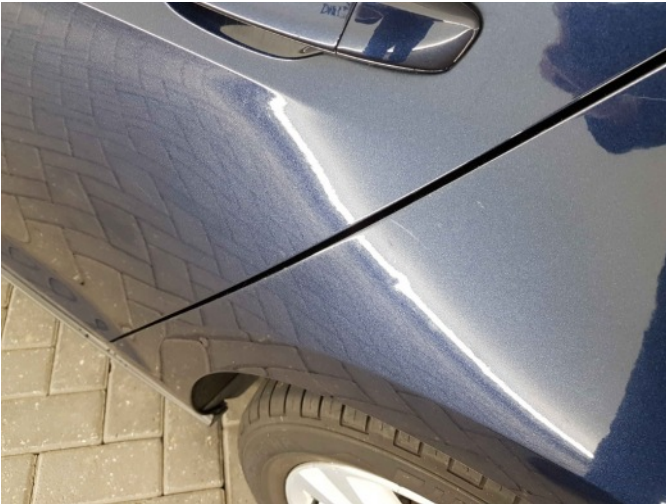
3. Diverse

**Gebruikssporen**

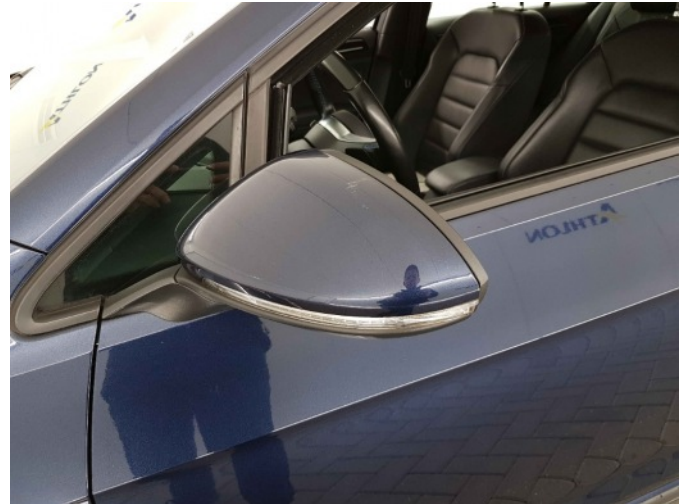
3. Diverse

**Gebruikssporen**

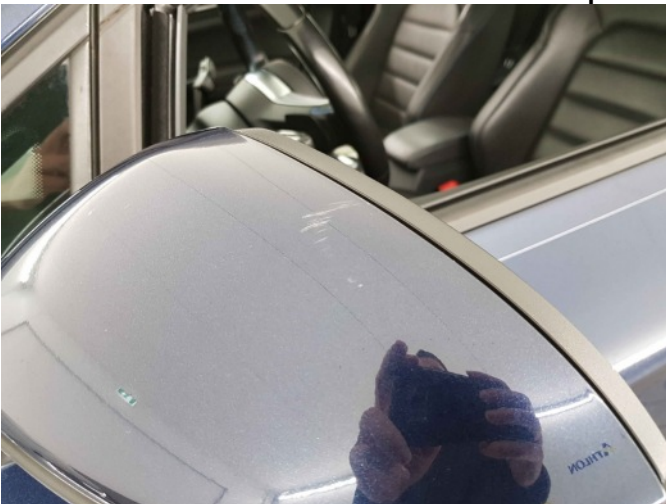
3. Diverse

**Gebruikssporen**
