Rapport nummer: 0000000713141-NL170
Inspectie plaats: ALMERE
Bezichtigingdatum: 11.09.2020
Vlag : 3-TXX-44

Kia Sportage;Terreinwagen;Petrol;Manual;Grey

VIN:	U5YPB814AEL453194	Kilometerstand afgelezen:	94582 km
Eerste registratie / Bouwjaar:	04.07.2014 / 0	Bezichtigingdatum / -plaats:	11.09.2020 ALMERE
Voertuig type:	Personenauto	Voertuig type:	SUV/Pickup
HSN/TSN:	null//null	Auto rookvrij:	ja
Conditie exterieur:	3 - Toestand bevredigend	Conditie interieur:	3 - Toestand bevredigend

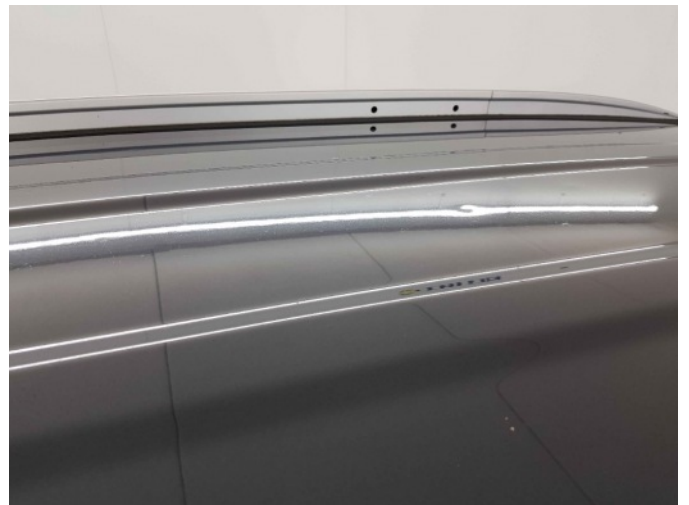
1. Dak

Hagelschade

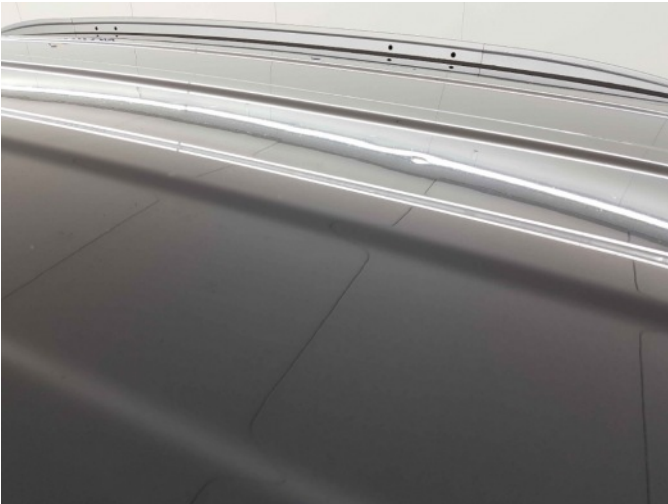
1. Dak

Hagelschade

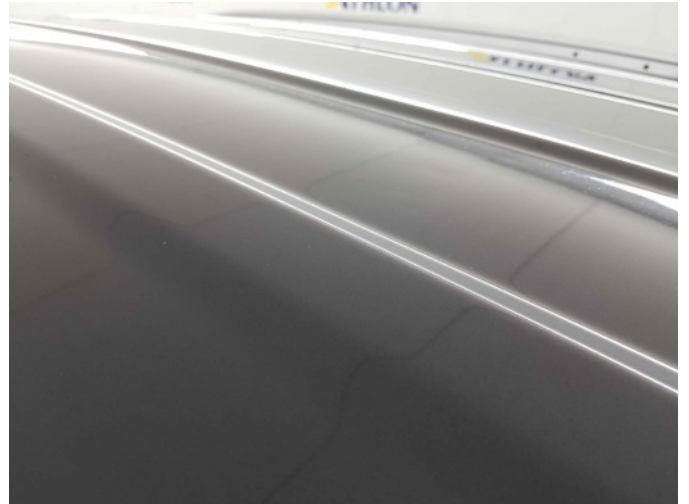
1. Dak

Hagelschade

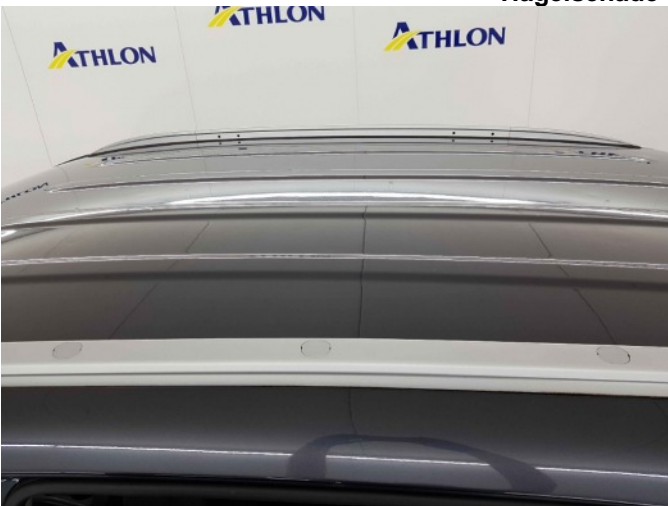
1. Dak

Hagelschade

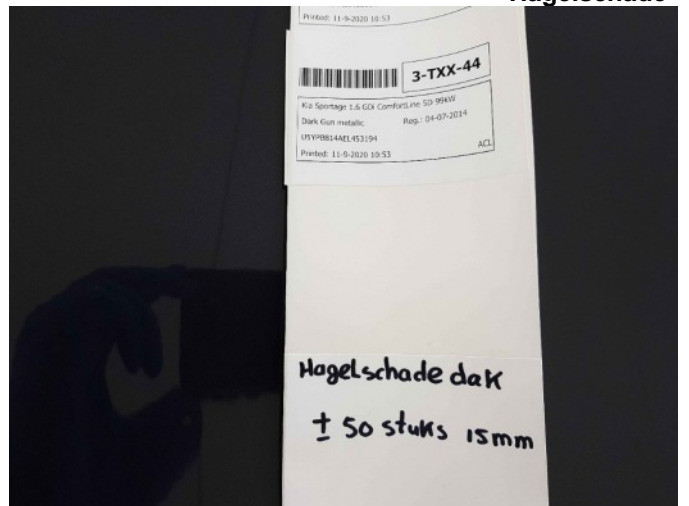
1. Dak

Hagelschade

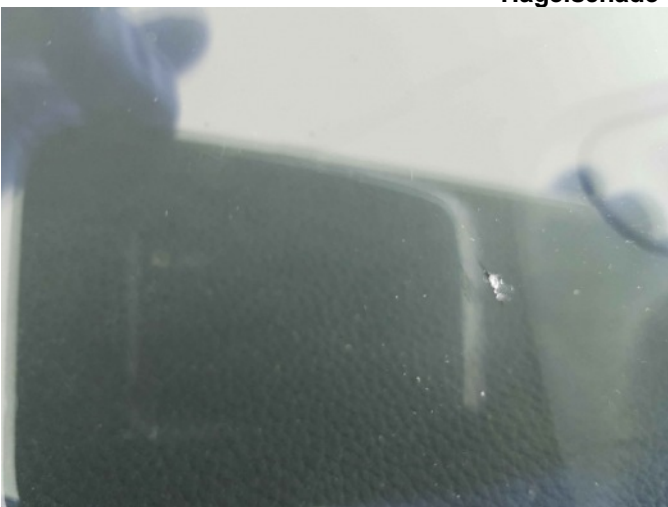
2. diverse

Gebruikssporen

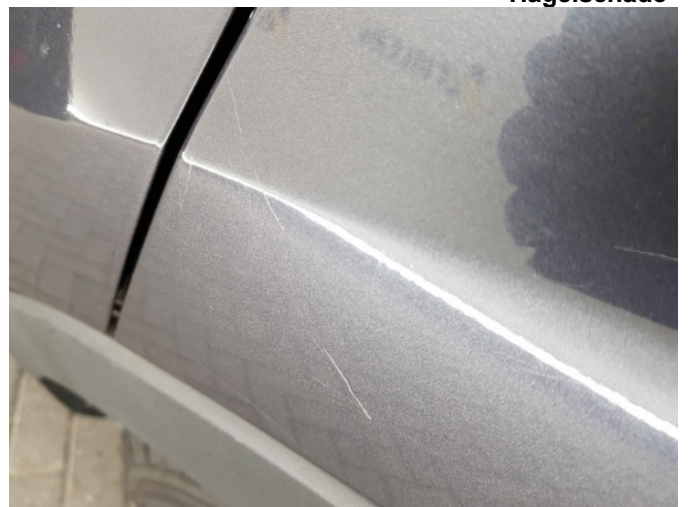
2. diverse

Gebruikssporen

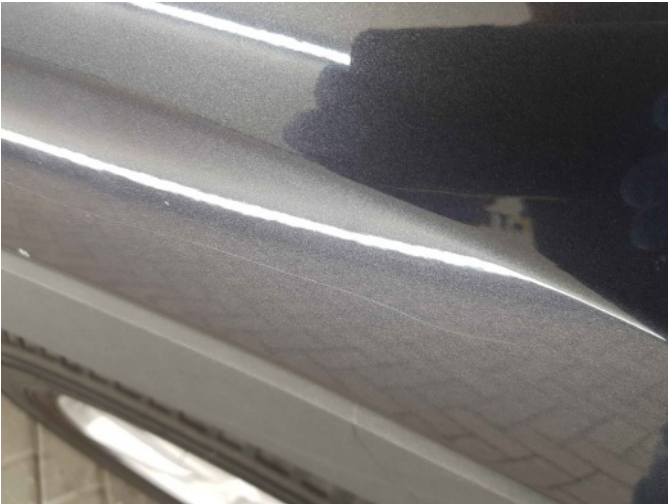
2. diverse

Gebruikssporen

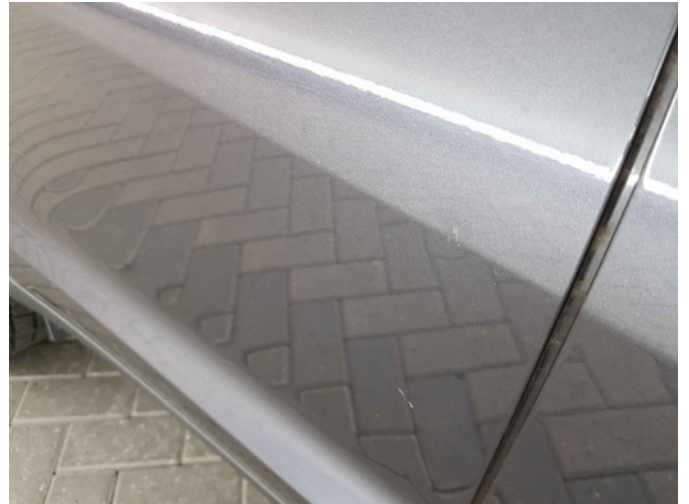
2. diverse

Gebruikssporen

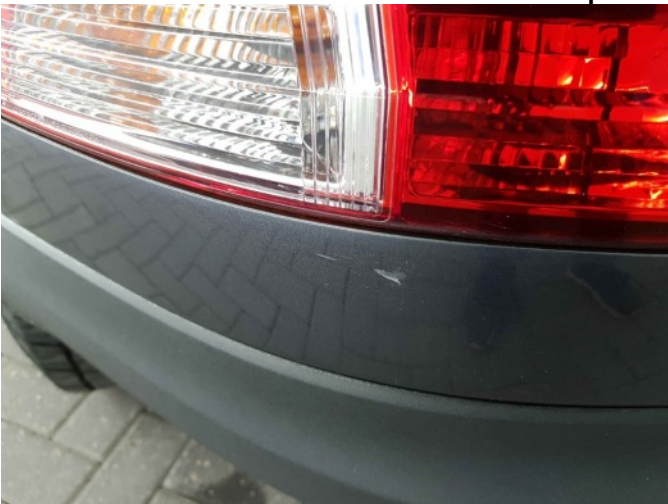
2. diverse

Gebruikssporen

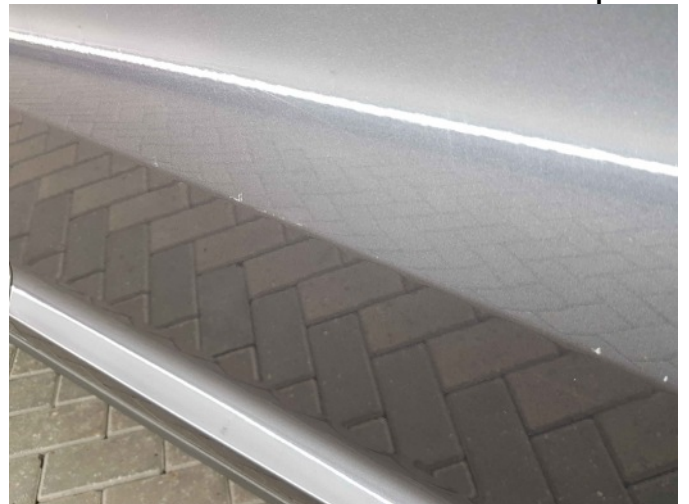
2. diverse

Gebruikssporen

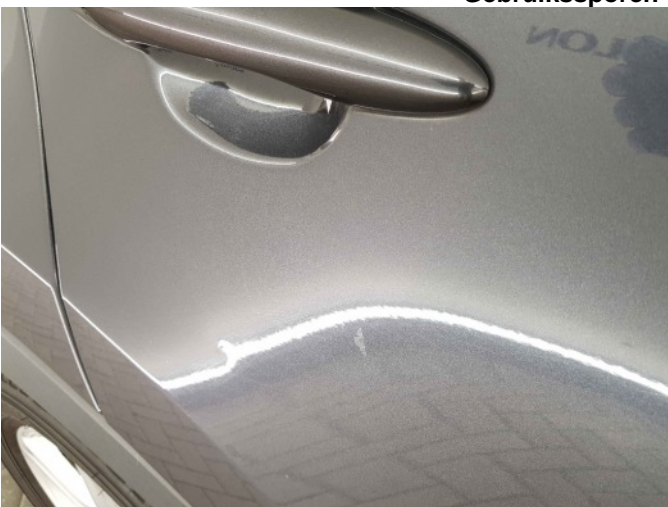
2. diverse

Gebruikssporen

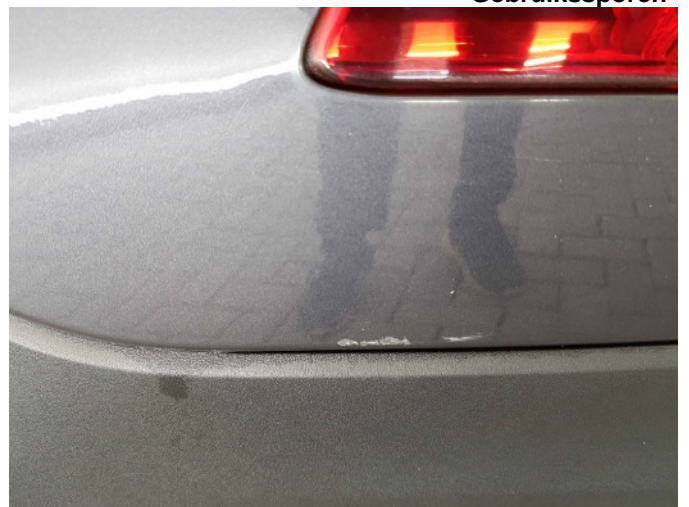
2. diverse

Gebruikssporen

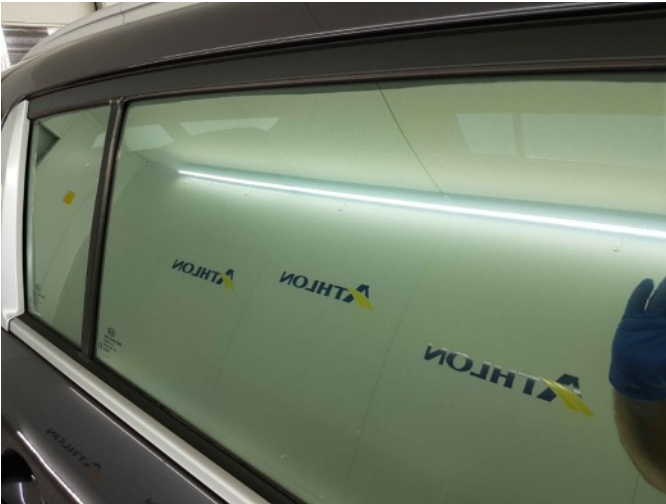
2. diverse

Gebruikssporen

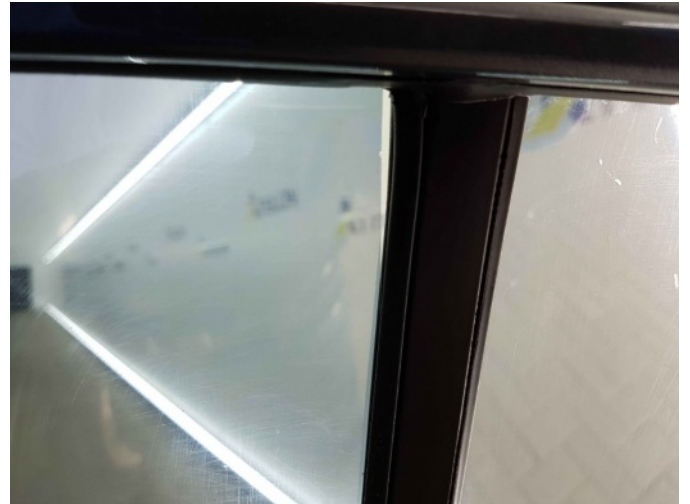
2. diverse

Gebruikssporen

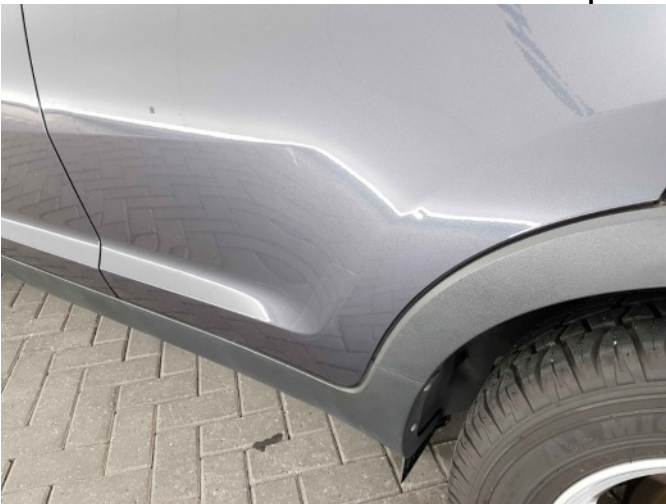
2. diverse

Gebruikssporen
