Rapport nummer: 0000000713374-NL170
Inspectie plaats: ALMERE
Bezichtigingdatum: 11.09.2020
Vlag : HP-068-N

BMW 1 Serie;Hatchback;Diesel;Manual;

VIN:	WBA1V910505D72106	Kilometerstand afgelezen:	117166 km
Eerste registratie / Bouwjaar:	15.12.2015 / 0	Bezichtigingdatum / -plaats:	11.09.2020 ALMERE
Voertuig type:	Personenauto	Voertuig type:	Hatchback
HSN/TSN:	null//null	Auto rookvrij:	ja
Conditie exterieur:	3 - Toestand bevredigend	Conditie interieur:	3 - Toestand bevredigend

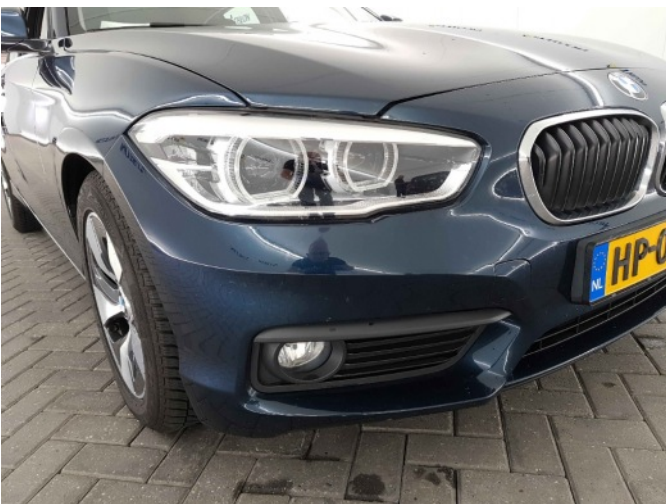
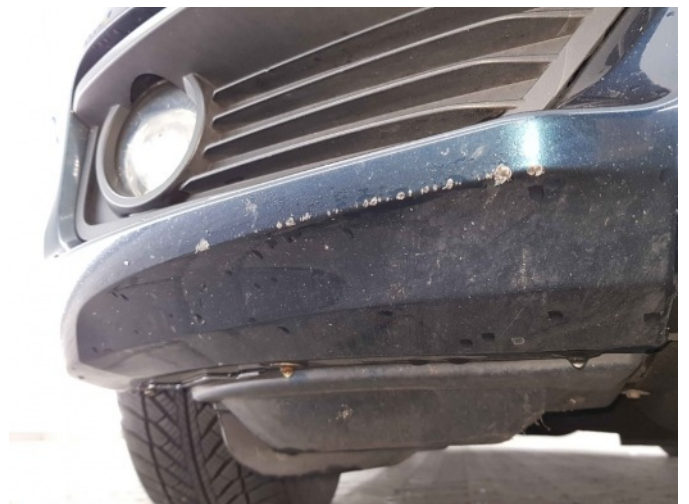
1. Voorbumper

- 1.) Voorbumper | Krassen
- 2.) Diverse | Gebruikssporen

Krassen

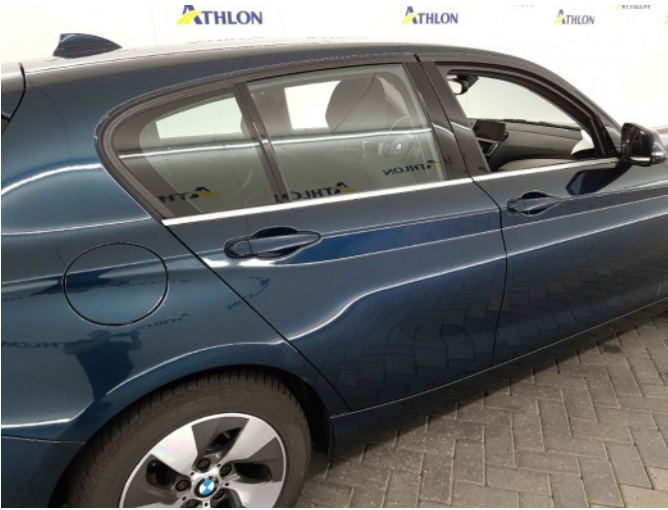
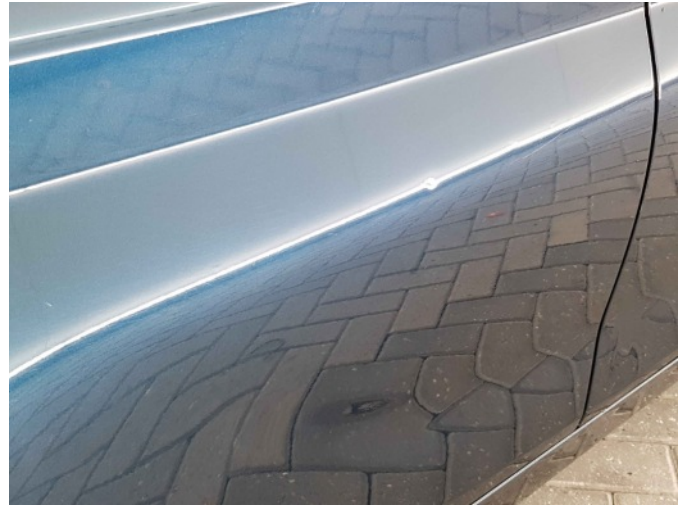
2. Diverse

Gebruikssporen
