Rapport nummer: 0000000712069-NL170
Inspectie plaats: ALMERE
Bezichtigingdatum: 14.09.2020
Vlag : GR-399-N

Peugeot 308 SW;Hatchback;Diesel;Manual;Black

VIN:	vf3lcbzhfs200227	Kilometerstand afgelezen:	187706 km
Eerste registratie / Bouwjaar:	10.08.2015 / 0	Bezichtigingdatum / -plaats:	14.09.2020 ALMERE
Voertuig type:	Personenauto	Voertuig type:	Stationwagen
HSN/TSN:	null//null	Auto rookvrij:	ja
Conditie exterieur:	2 - Toestand goed	Conditie interieur:	2 - Toestand goed

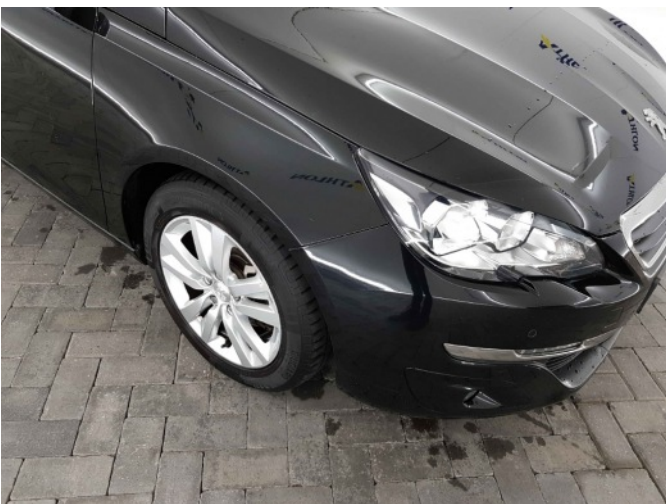
1. Diverse

Gebruikssporen

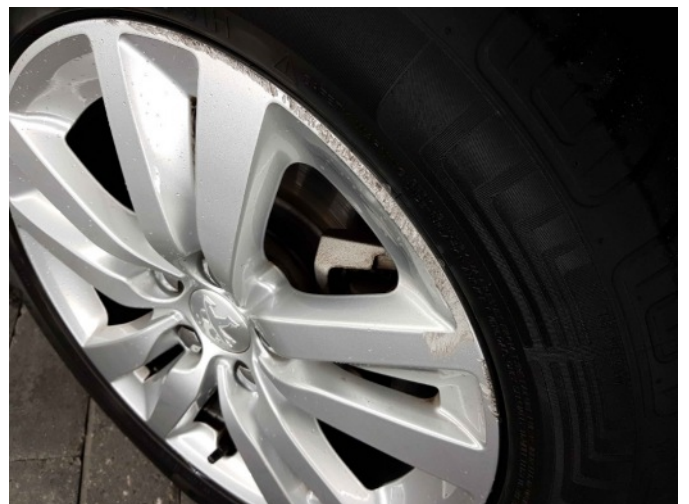
1. Diverse

Gebruikssporen

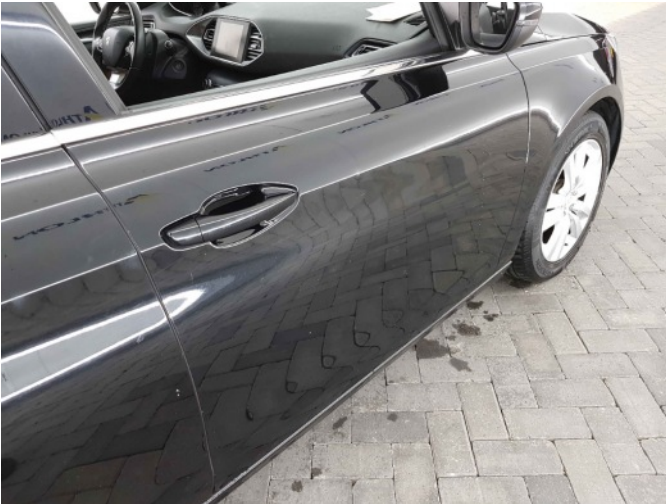
1. Diverse

Gebruikssporen

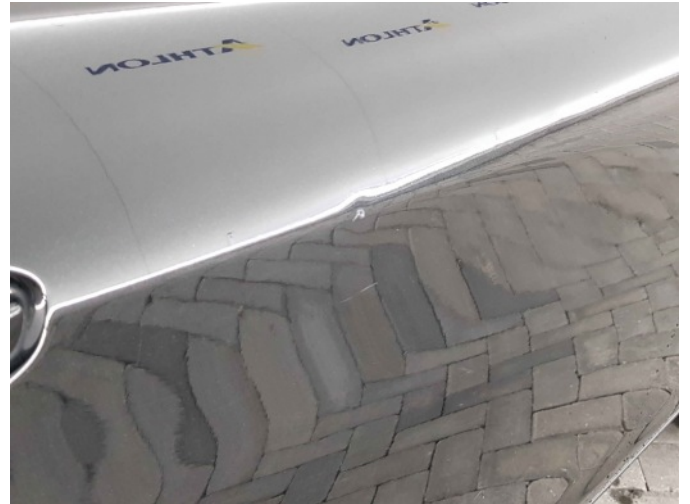
1. Diverse

Gebruikssporen

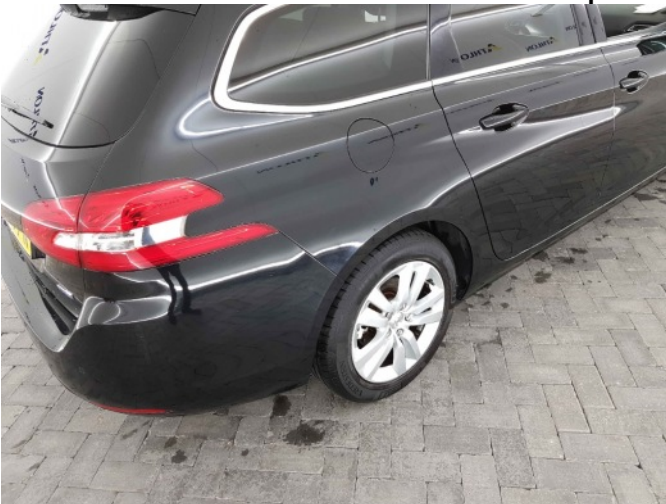
1. Diverse

Gebruikssporen

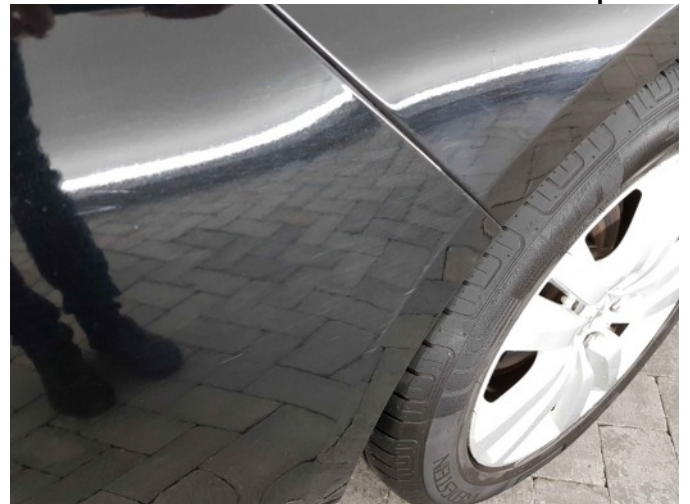
1. Diverse

Gebruikssporen

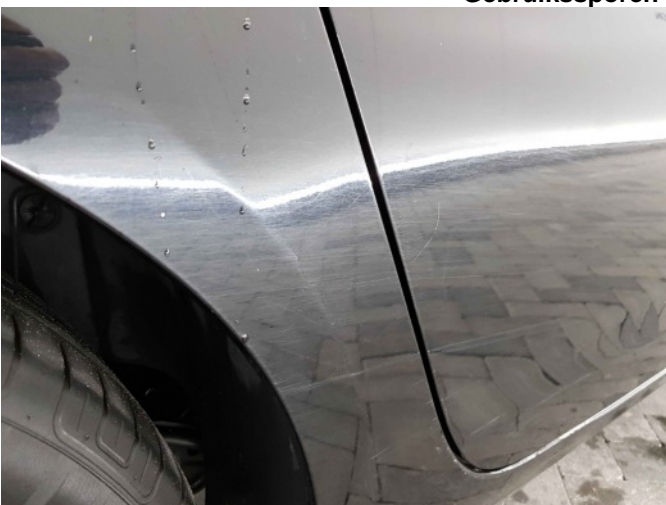
1. Diverse

Gebruikssporen

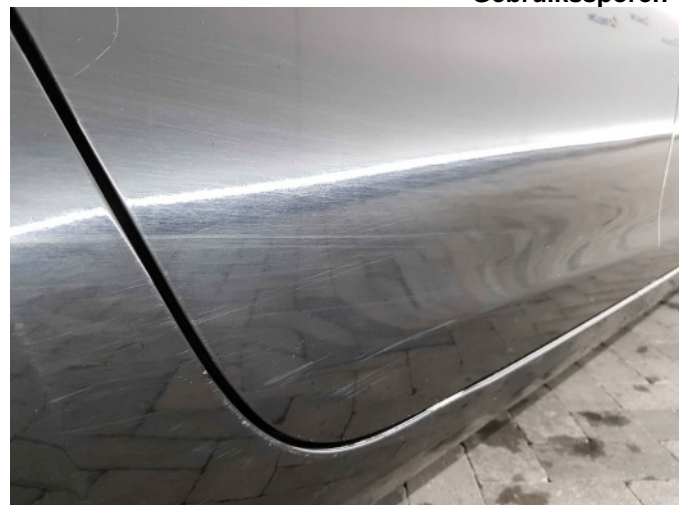
1. Diverse

Gebruikssporen

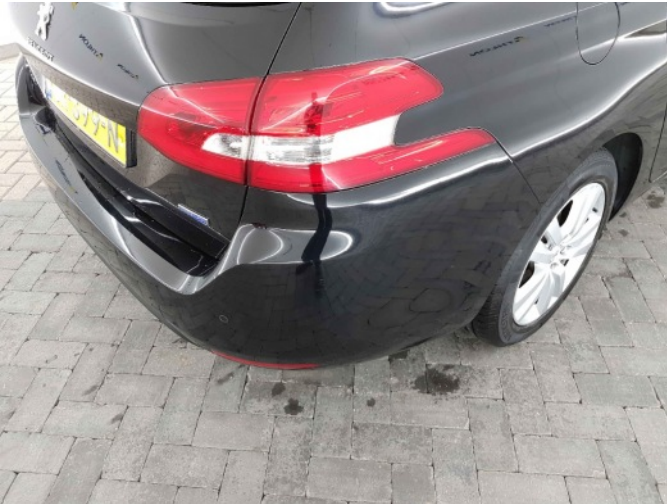
1. Diverse

Gebruikssporen

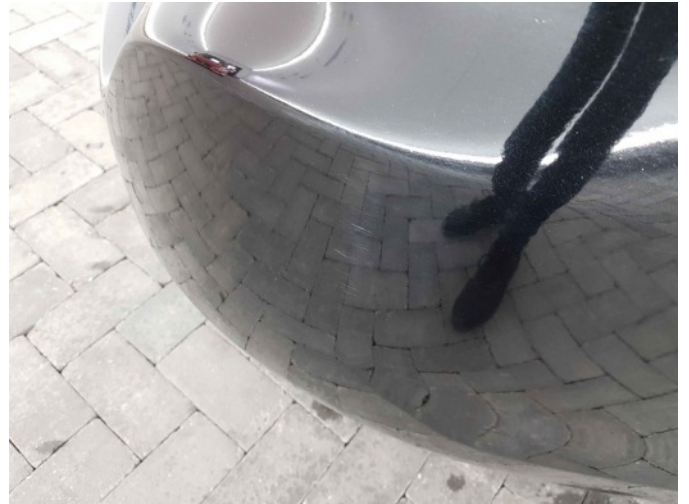
1. Diverse

Gebruikssporen

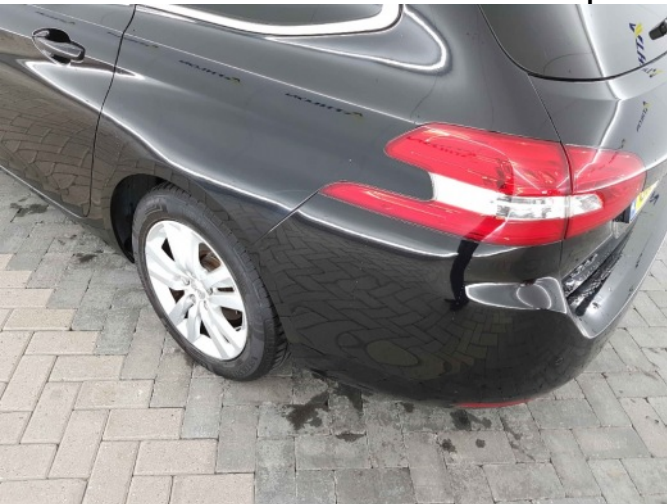
1. Diverse

Gebruikssporen

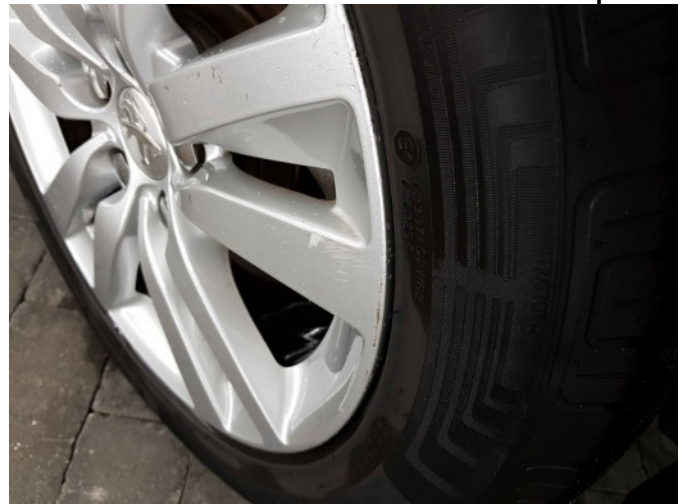
1. Diverse

Gebruikssporen

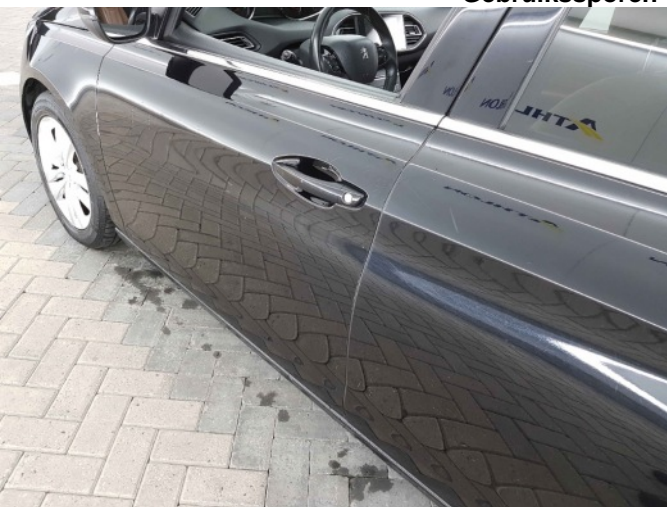
1. Diverse

Gebruikssporen

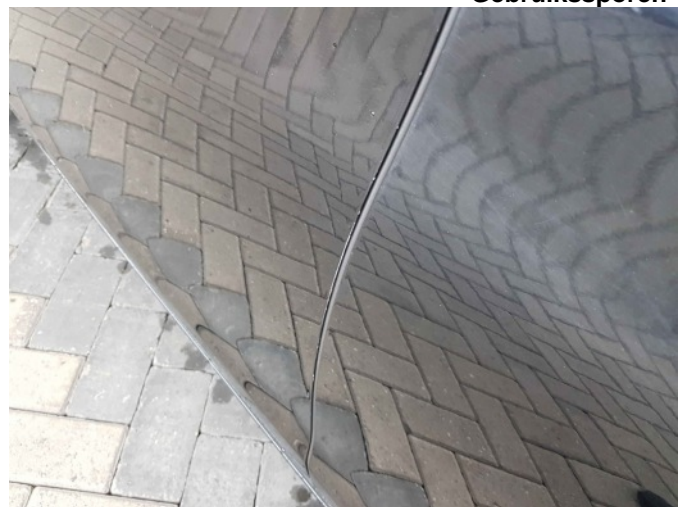
1. Diverse

Gebruikssporen

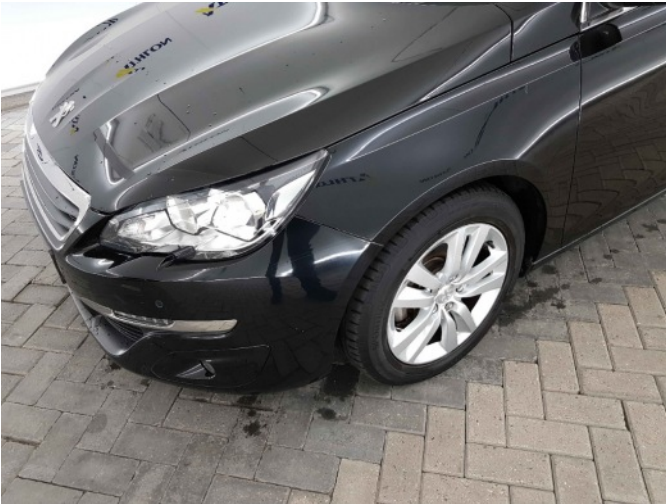
1. Diverse

Gebruikssporen

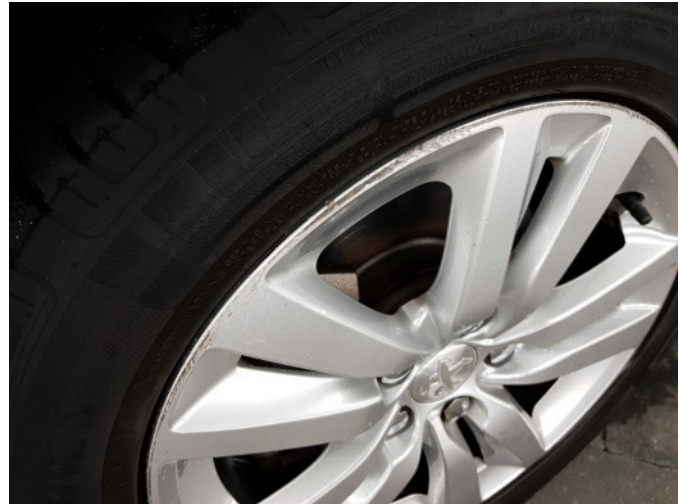
1. Diverse

Gebruikssporen

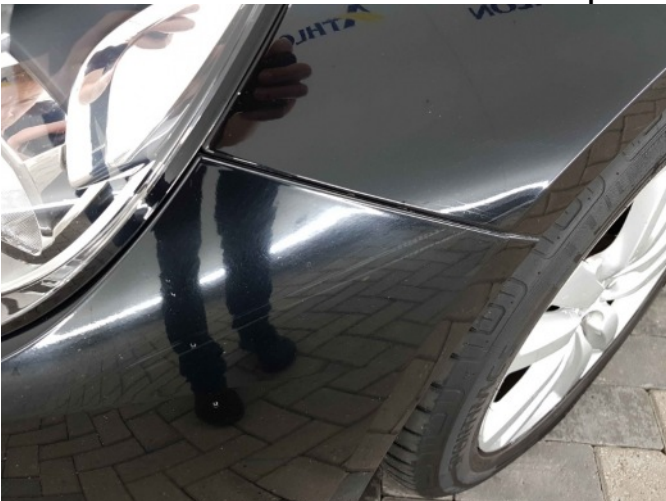
1. Diverse

Gebruikssporen

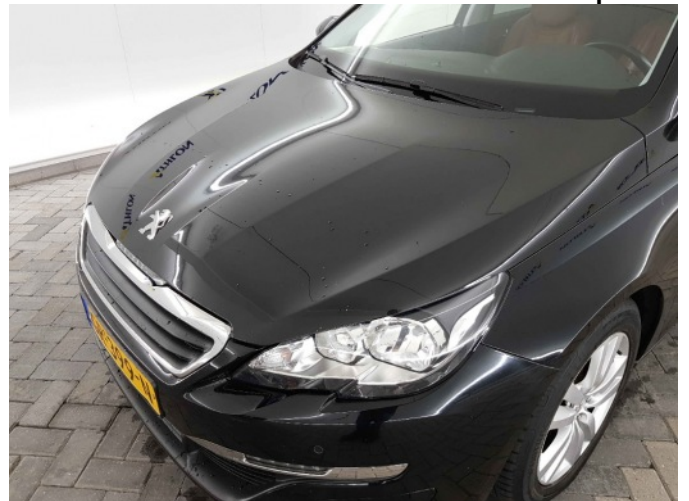
1. Diverse

Gebruikssporen

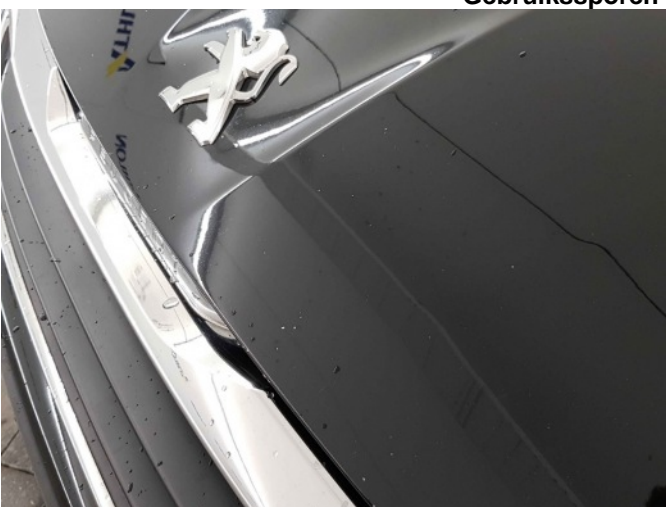
1. Diverse

Gebruikssporen
