Rapport nummer: 0000000713026-NL170
Inspectie plaats: ALMERE
Bezichtigingdatum: 11.09.2020
Vlag : HK-945-R

Lexus CT 200h;Hatchback;Petrol;Automatic;Red

| VIN: | JTHKD5BH602258281 | Kilometerstand afgelezen: | 145853 km |

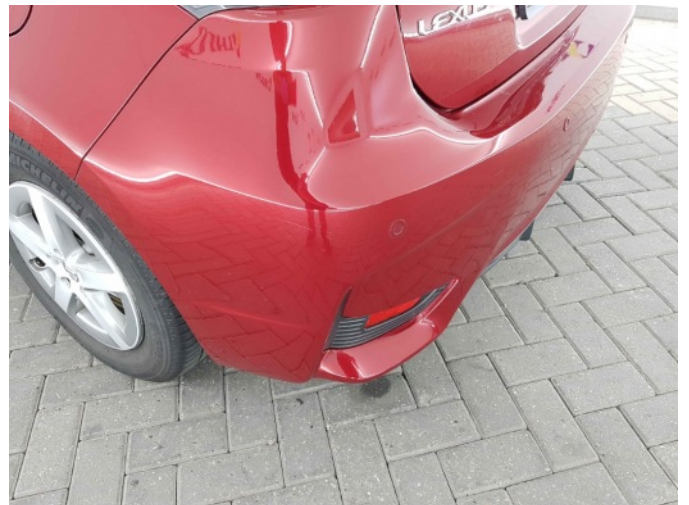
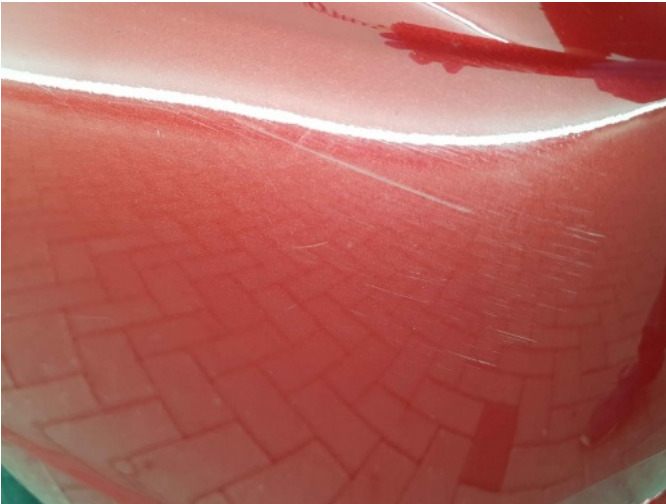
1. Achterbumper

Schaafplek

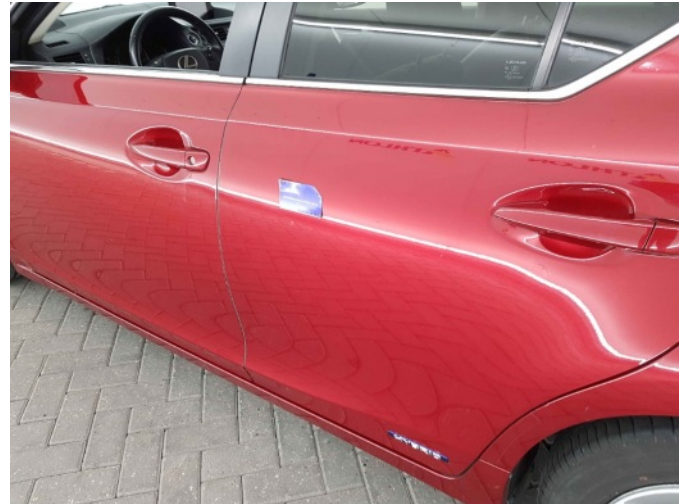
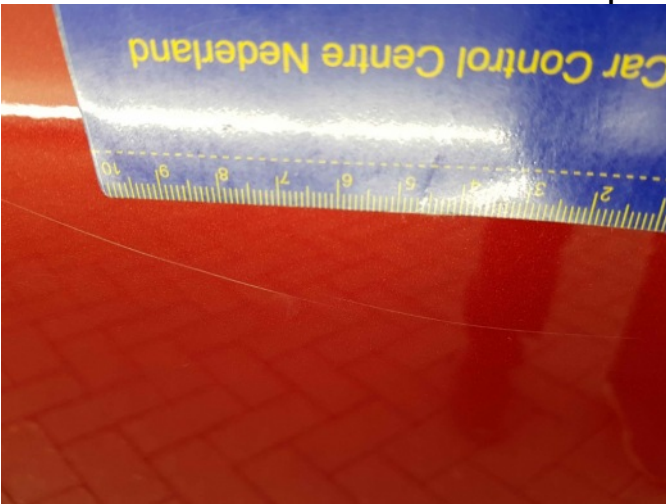
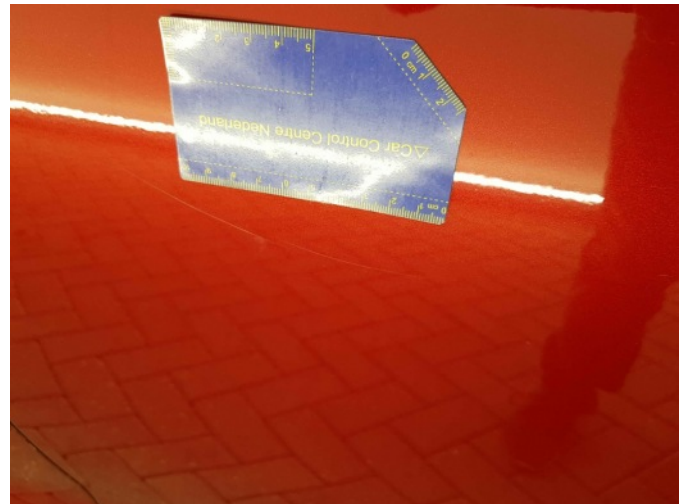
2. Portier achter - links

Krassen

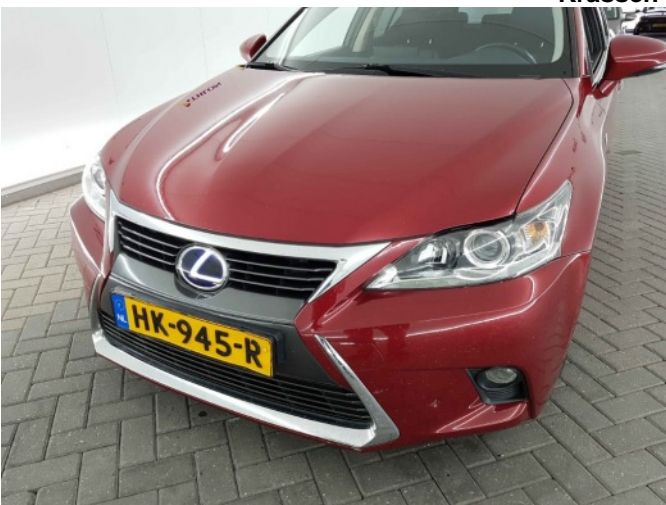
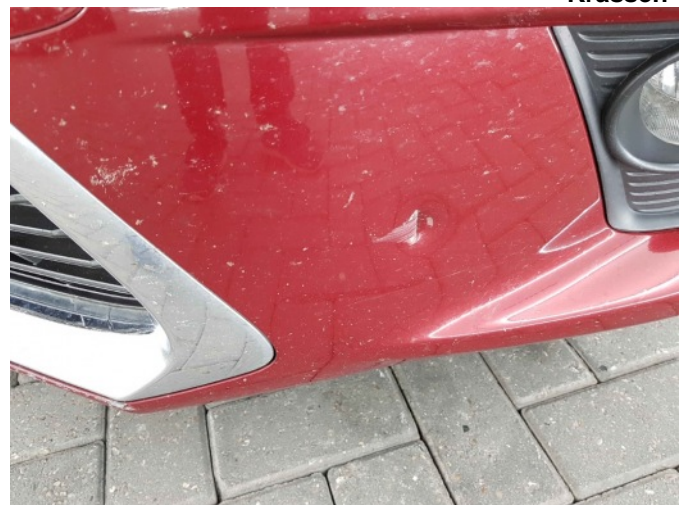
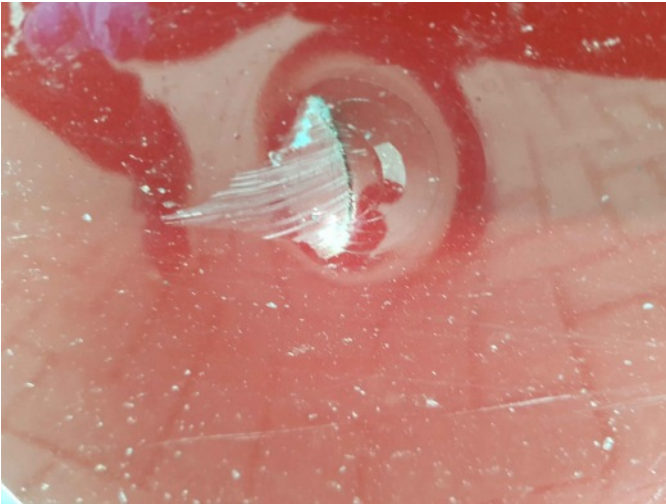
3. Voorbumper

Breuk / barst / scheur

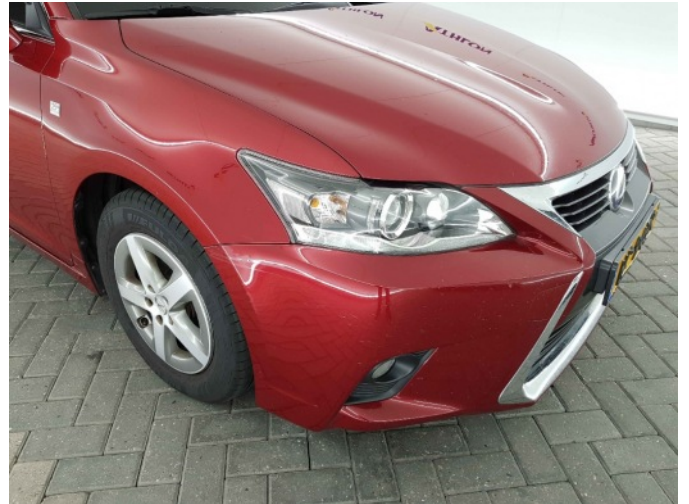
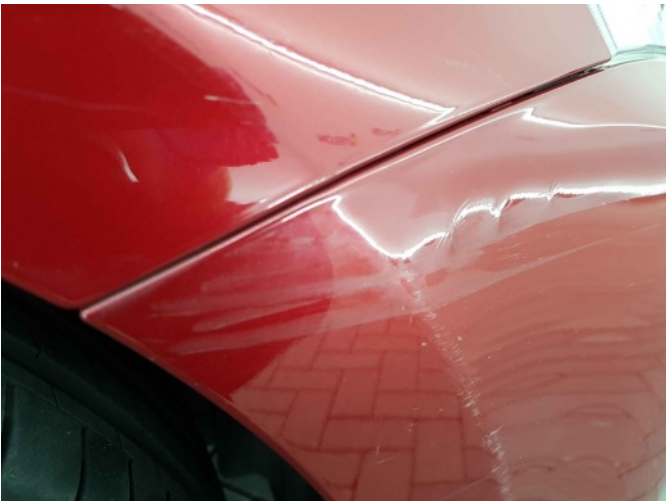
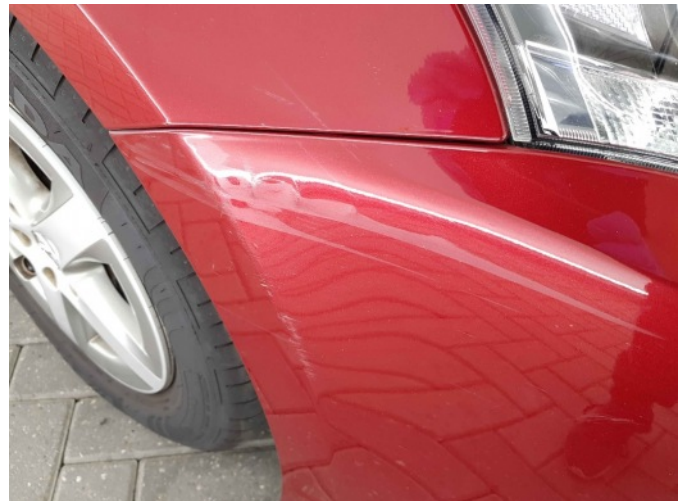
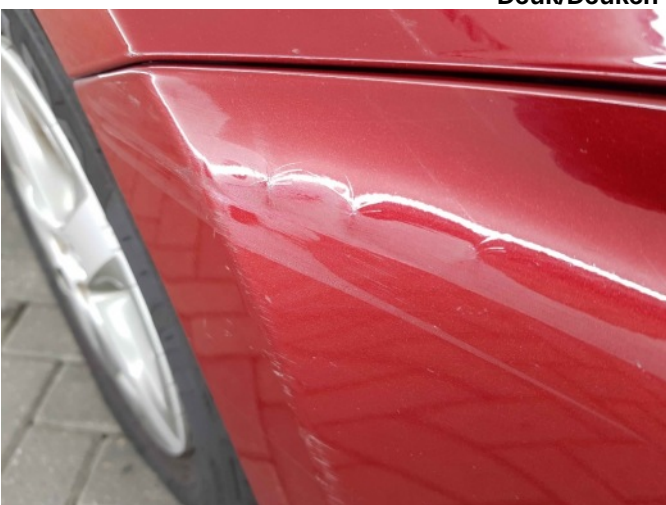
4. Voorbumper

Deuk/Deuken

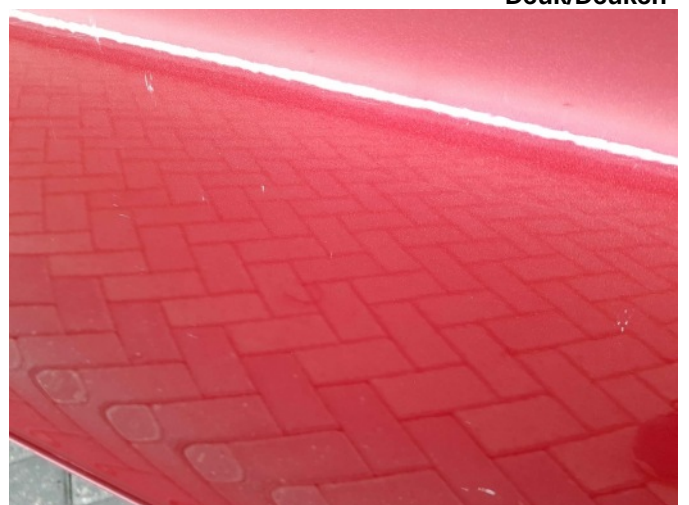
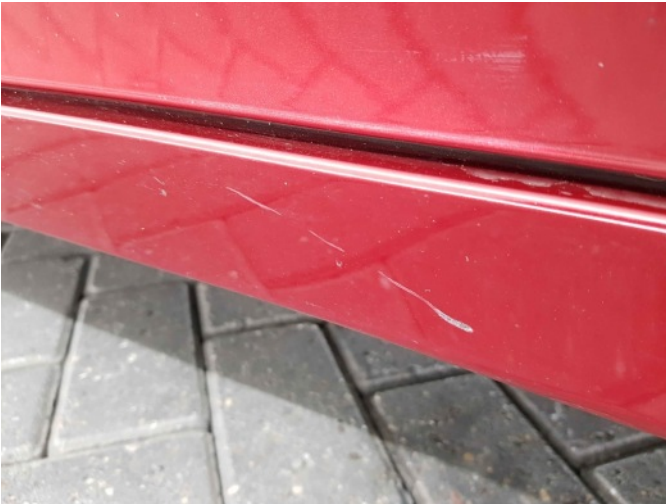
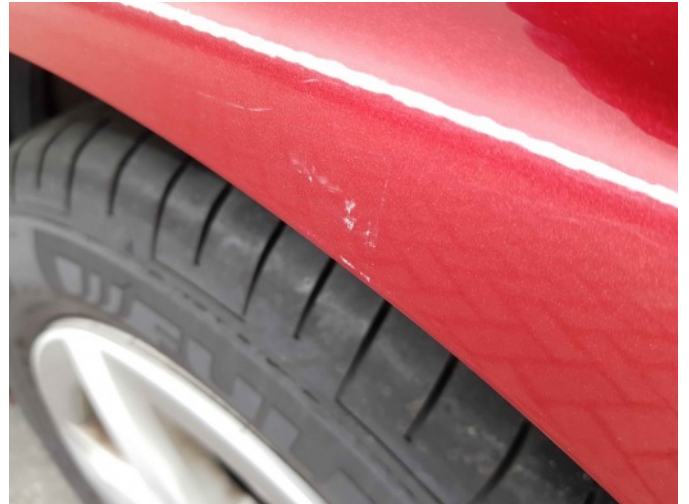
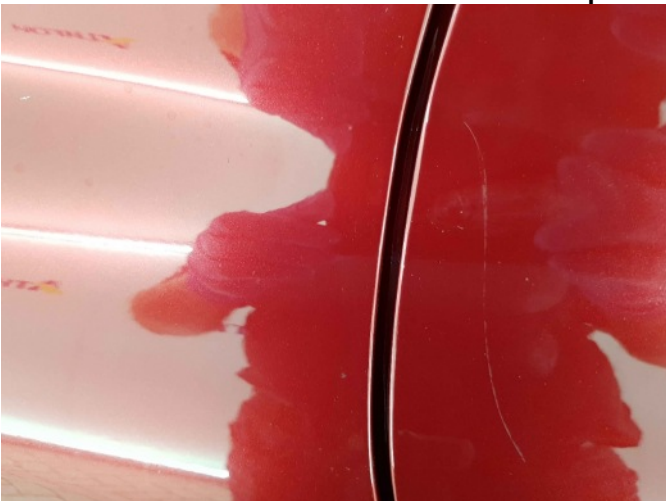
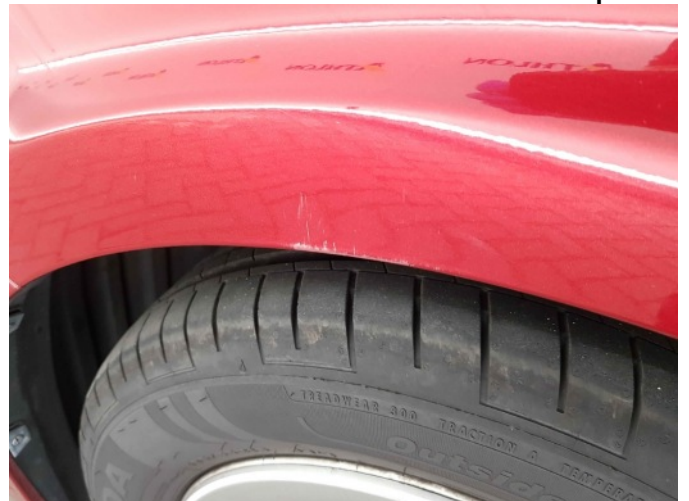
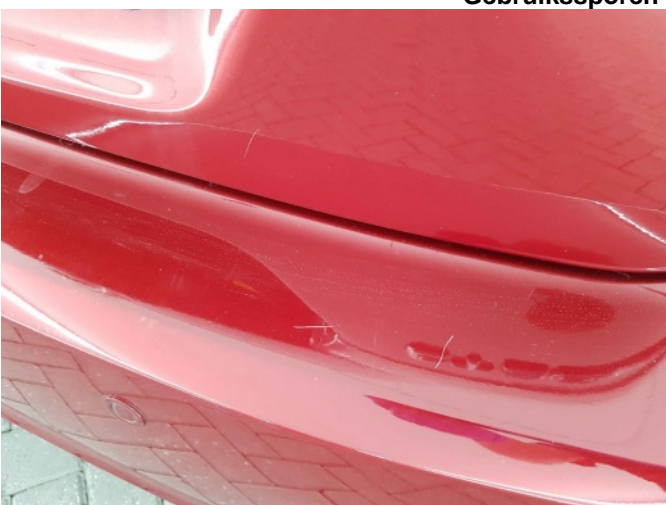
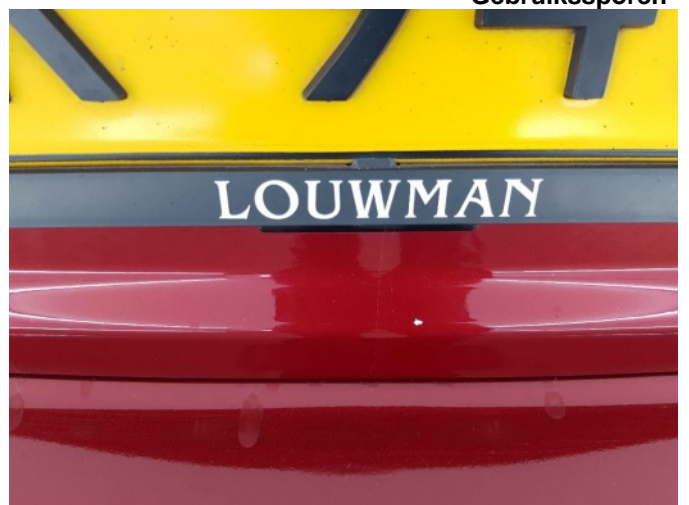
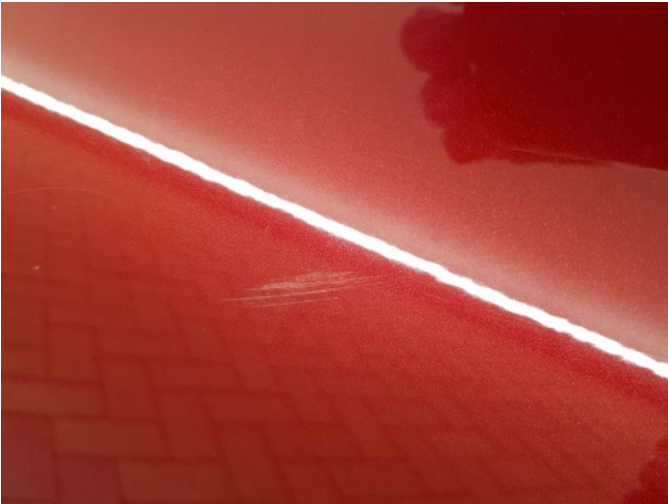
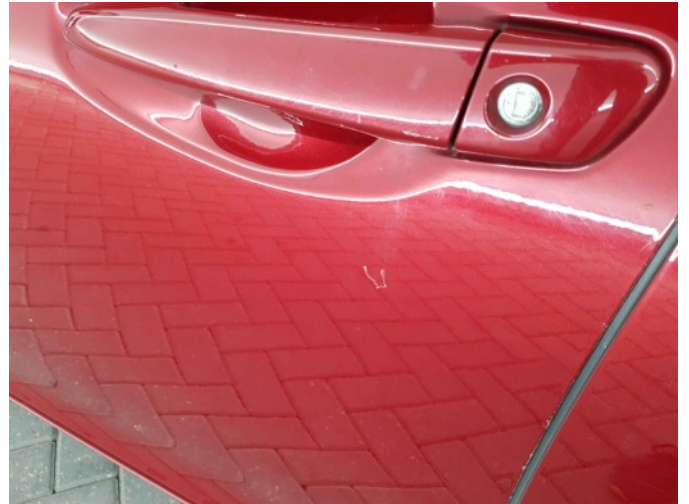
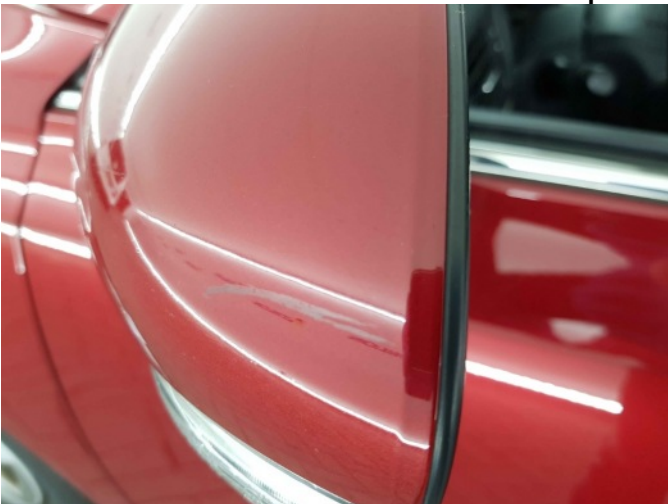
5. diverse

Gebruikssporen
