Rapport nummer: 0000000714409-NL170
Inspectie plaats: ALMERE
Bezichtigingdatum: 15.09.2020
Vlag : GS-821-F

Volkswagen Golf;Hatchback;Petrol;Automatic;

VIN:	WVWZZZAUZGW053519	Kilometerstand afgelezen:	85533 km
Eerste registratie / Bouwjaar:	04.08.2015 / 0	Bezichtigingdatum / -plaats:	15.09.2020 ALMERE
Voertuig type:	Personenauto	Voertuig type:	Hatchback
HSN/TSN:	null//null	Auto rookvrij:	ja
Conditie exterieur:	3 - Toestand bevredigend	Conditie interieur:	3 - Toestand bevredigend

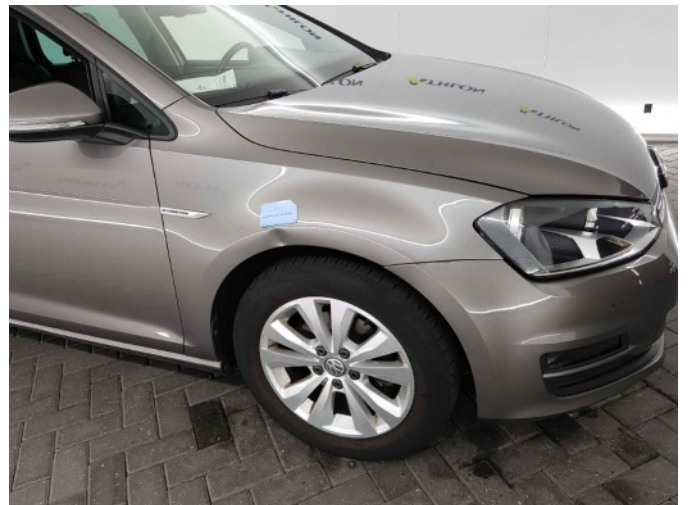
1. Spatbord voor- rechts

Deuk/Deuken

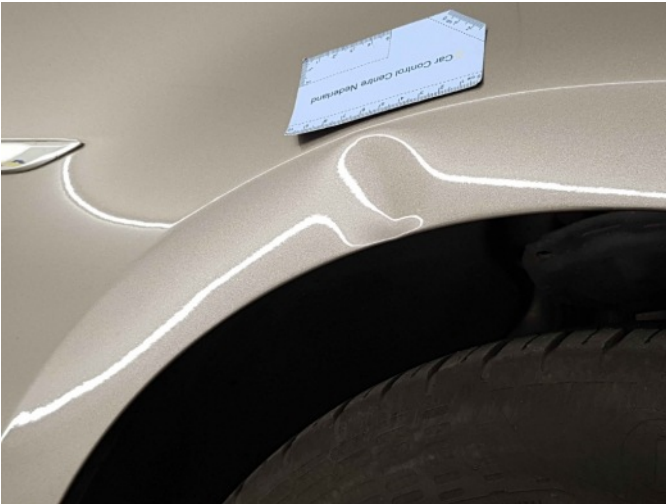
1. Spatbord voor- rechts

Deuk/Deuken

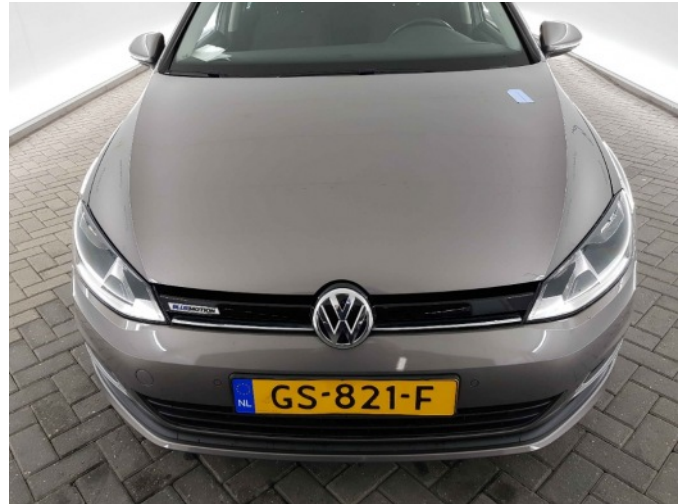
2. Motorkap

Deuk/Deuken

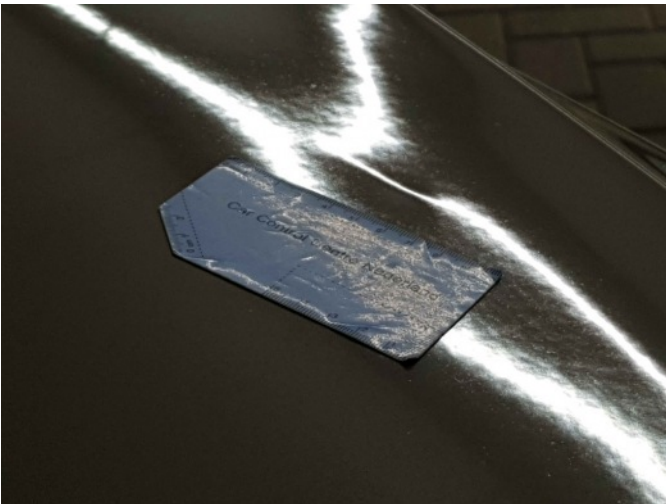
2. Motorkap

Deuk/Deuken

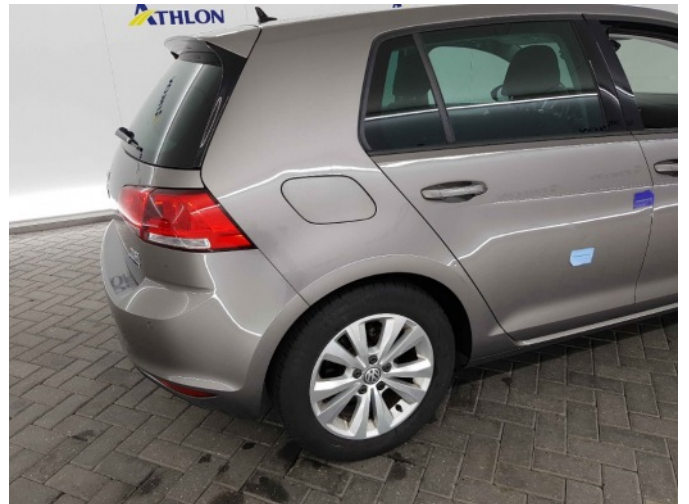
3. Diverse

Gebruikssporen

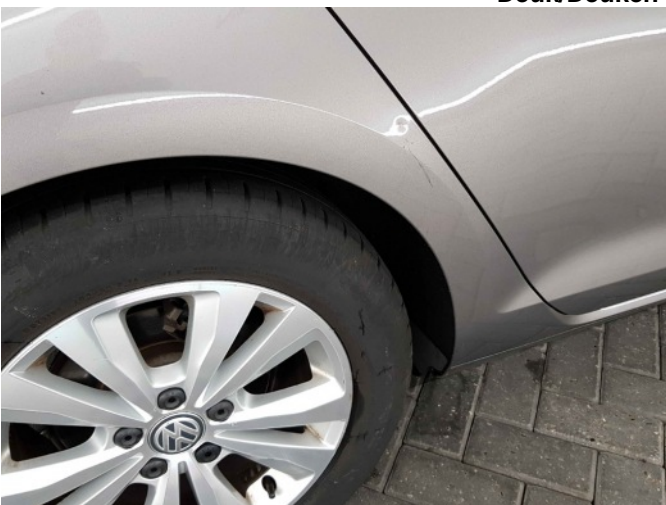
3. Diverse

Gebruikssporen

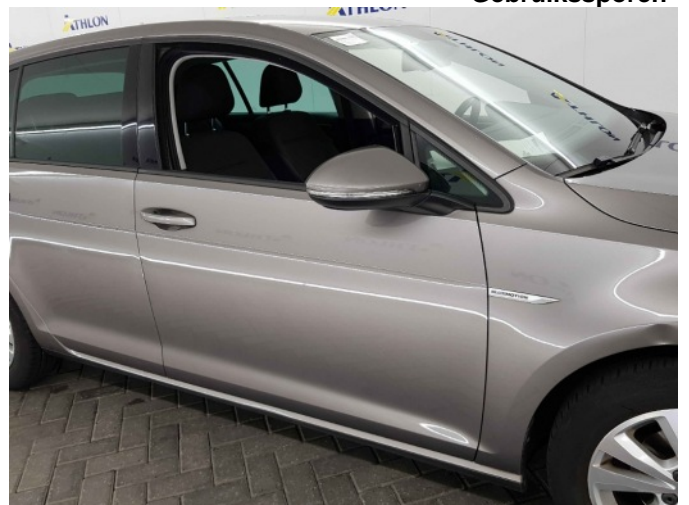
3. Diverse

Gebruikssporen

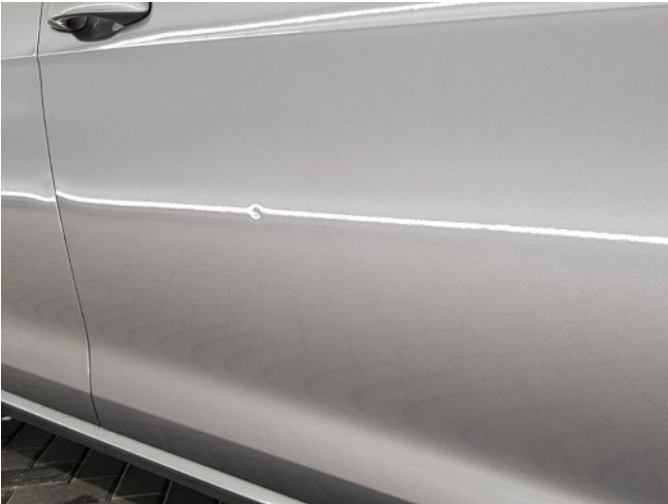
3. Diverse

Gebruikssporen

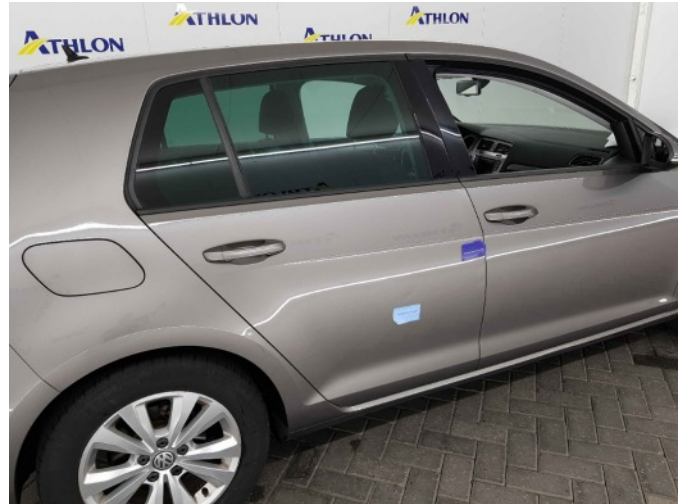
3. Diverse

Gebruikssporen

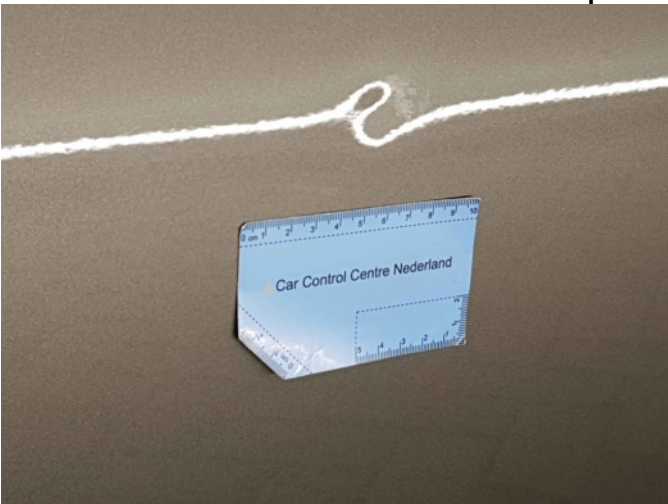
3. Diverse

Gebruikssporen

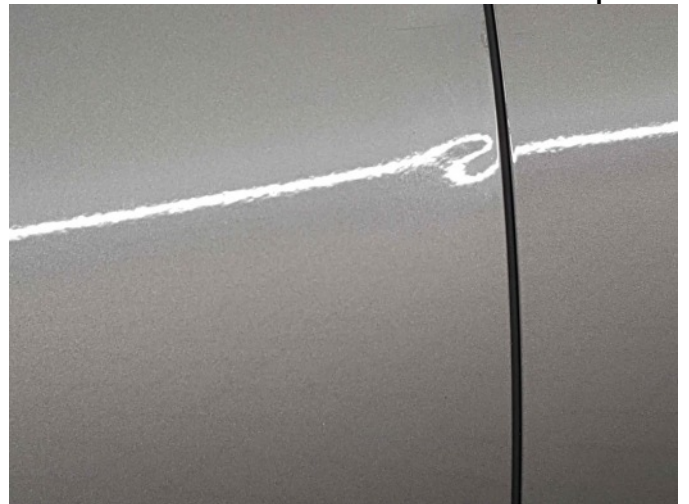
3. Diverse

Gebruikssporen

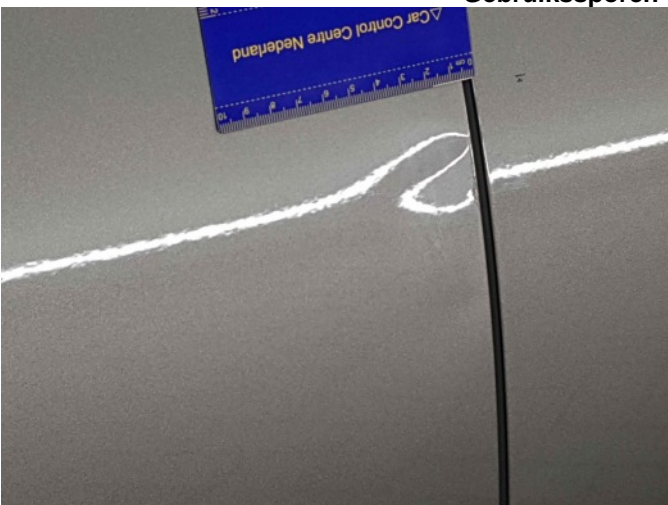
3. Diverse

Gebruikssporen
