Rapport nummer: 0000000714138-NL170
Inspectie plaats: ALMERE
Bezichtigingdatum: 14.09.2020
Vlag : JS-023-P

Renault Captur;Hatchback;Petrol;Manual;Grey

VIN:	VF12RA11A55670984	Kilometerstand afgelezen:	122955 km
Eerste registratie / Bouwjaar:	11.06.2016 / 0	Bezichtigingdatum / -plaats:	14.09.2020 ALMERE
Voertuig type:	Personenauto	Voertuig type:	SUV/Pickup
HSN/TSN:	null//null	Auto rookvrij:	ja
Conditie exterieur:	2 - Toestand goed	Conditie interieur:	2 - Toestand goed

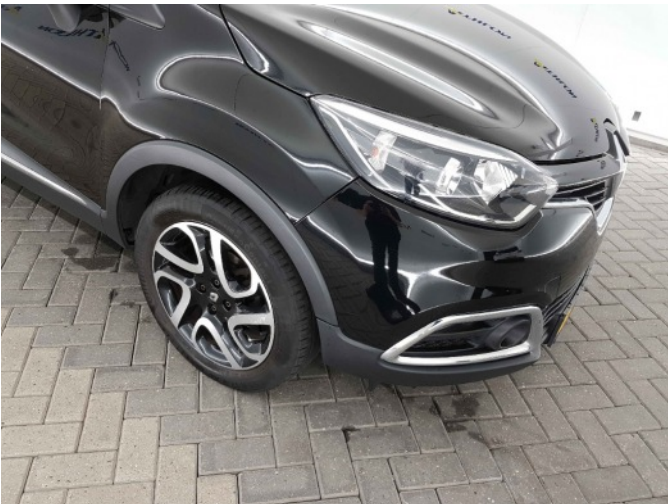
1. Diverse

Gebruikssporen

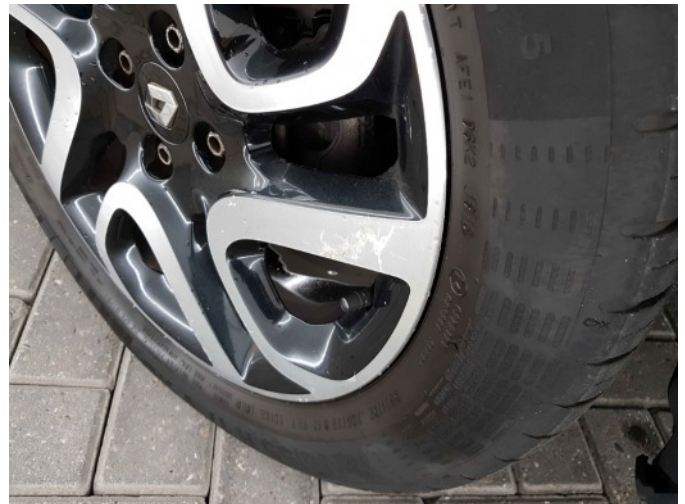
1. Diverse

Gebruikssporen

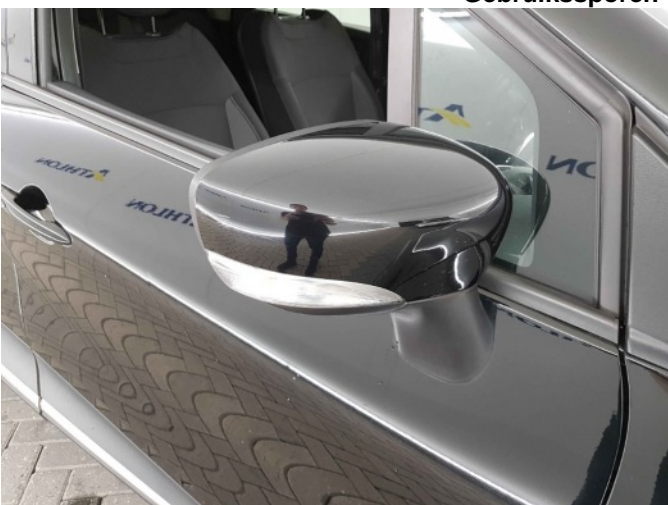
1. Diverse

Gebruikssporen

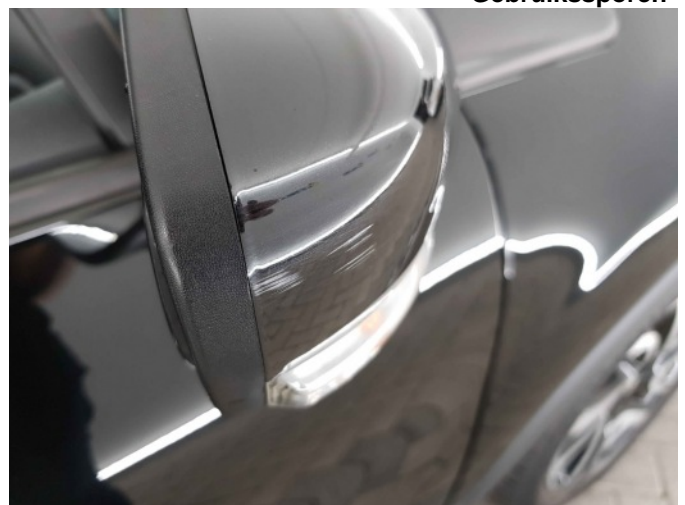
1. Diverse

Gebruikssporen

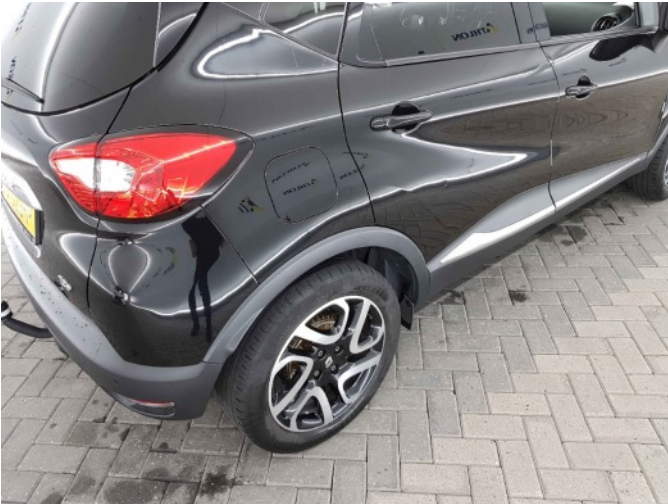
1. Diverse

Gebruikssporen

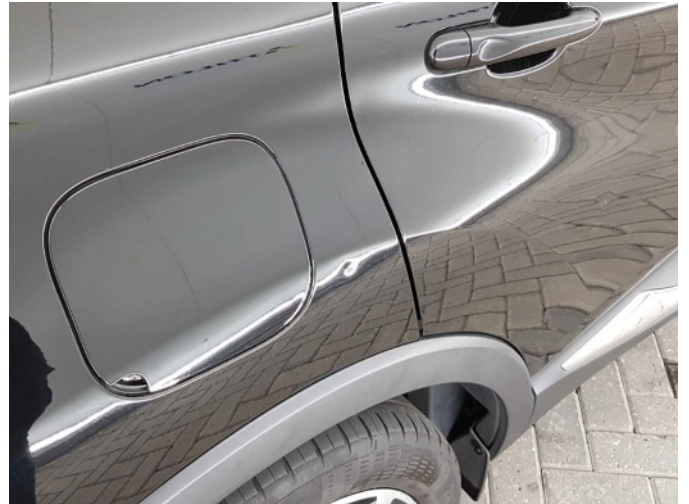
1. Diverse

Gebruikssporen

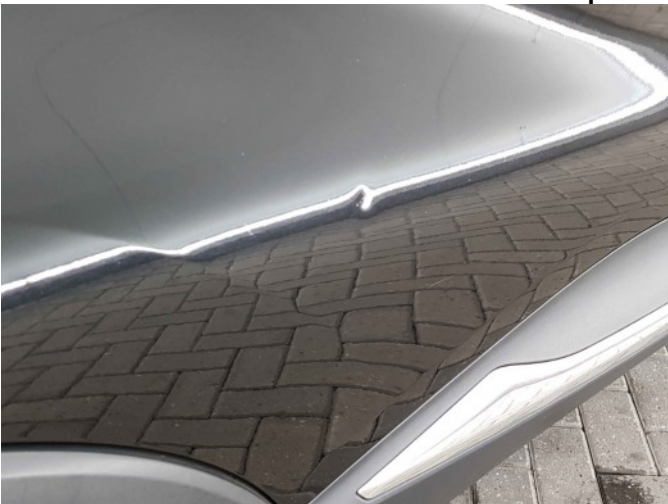
1. Diverse

Gebruikssporen

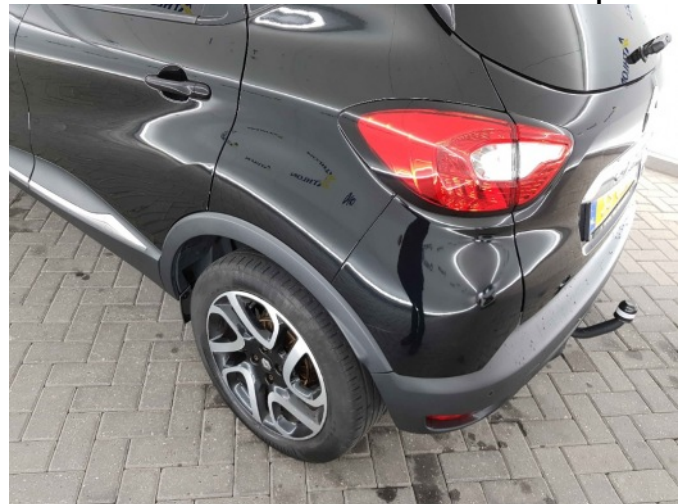
1. Diverse

Gebruikssporen

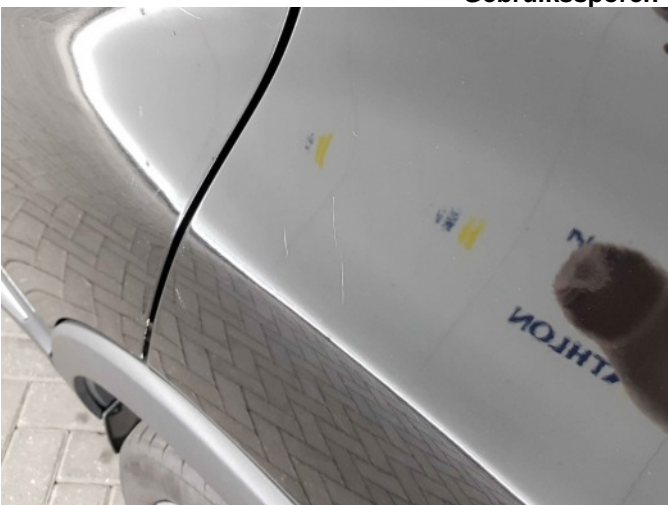
1. Diverse

Gebruikssporen

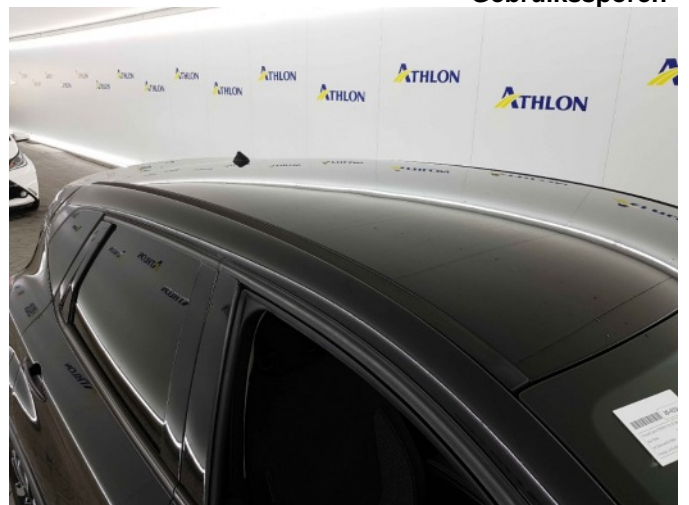
1. Diverse

Gebruikssporen

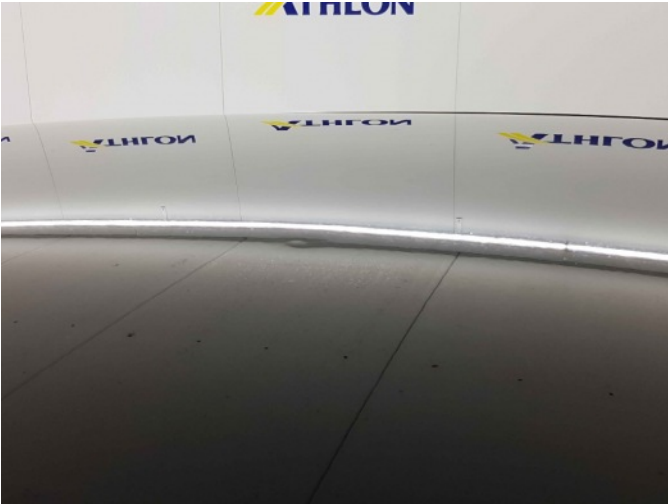
1. Diverse

Gebruikssporen
