Rapport nummer: 0000000711855-NL170
Inspectie plaats: ALMERE
Bezichtigingdatum: 14.09.2020
Vlag : JT-239-D

Toyota Aygo;Hatchback;Petrol;Automatic;White

VIN:	JTDKGN10N186624	Kilometerstand afgelezen:	131884 km
Eerste registratie / Bouwjaar:	30.06.2016 / 0	Bezichtigingdatum / -plaats:	14.09.2020 ALMERE
Voertuig type:	Personenauto	Voertuig type:	Hatchback
HSN/TSN:	null//null	Auto rookvrij:	ja
Conditie exterieur:	2 - Toestand goed	Conditie interieur:	2 - Toestand goed

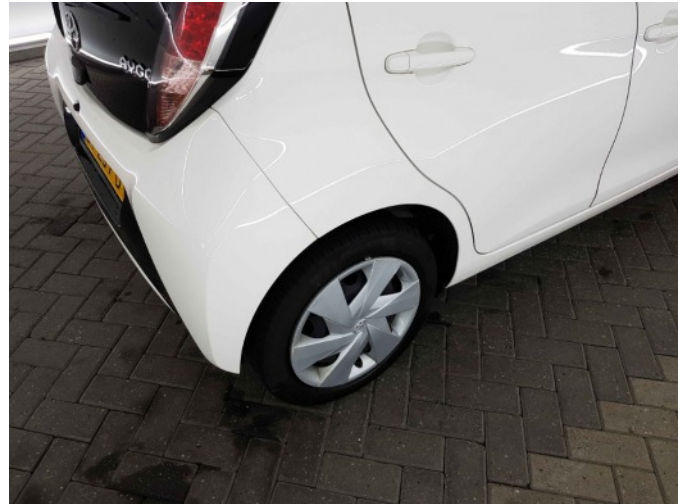
1. Diverse

1.) Diverse | Gebruikssporen

Gebruikssporen

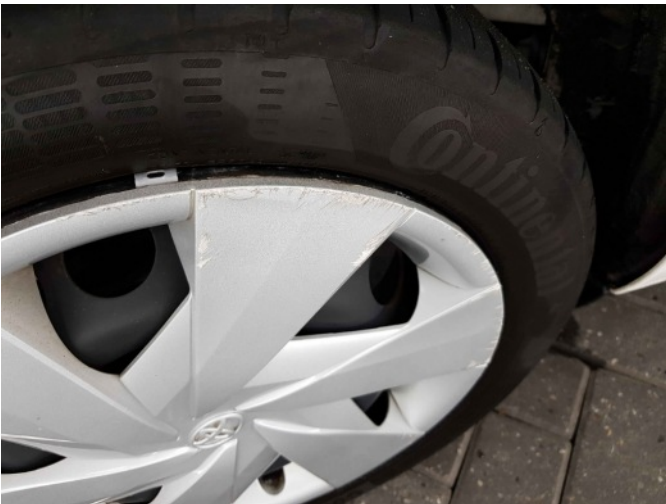
1. Diverse

Gebruikssporen
