**Rapport nummer:** 0000000712076-NL170  
**Inspectie plaats:** Almere  
**Bezichtigingdatum:** 09.09.2020  
**Vlag :** 07-LJZ-7

#### Opel Insignia Sports Tourer; Hatchback; Diesel; Manual; Black

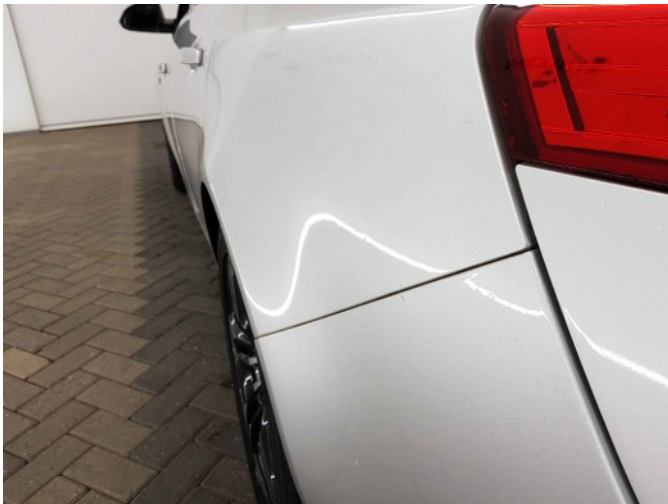
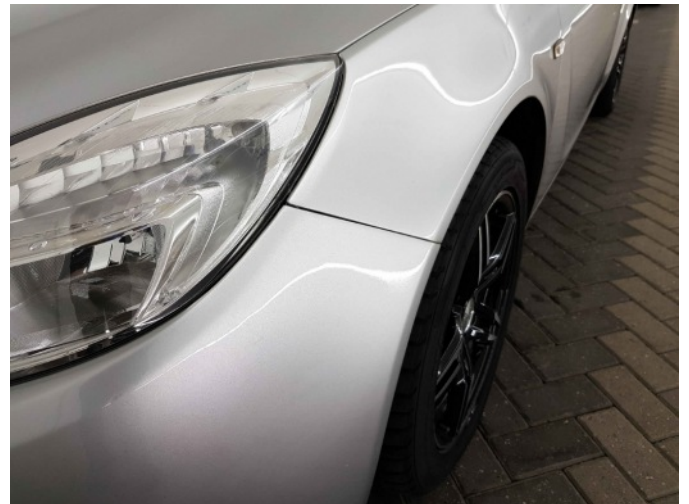
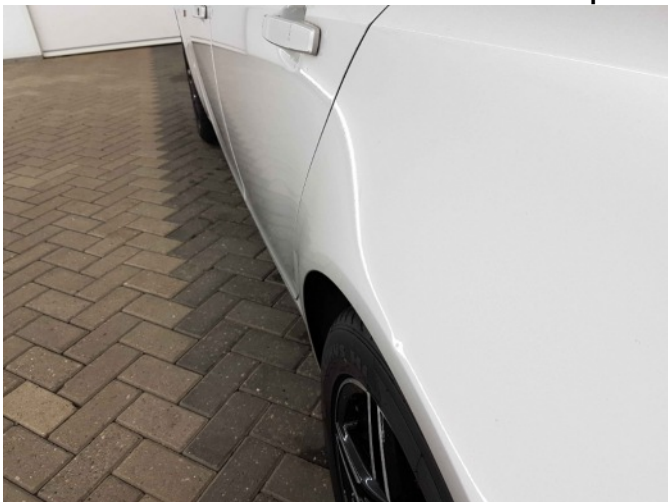
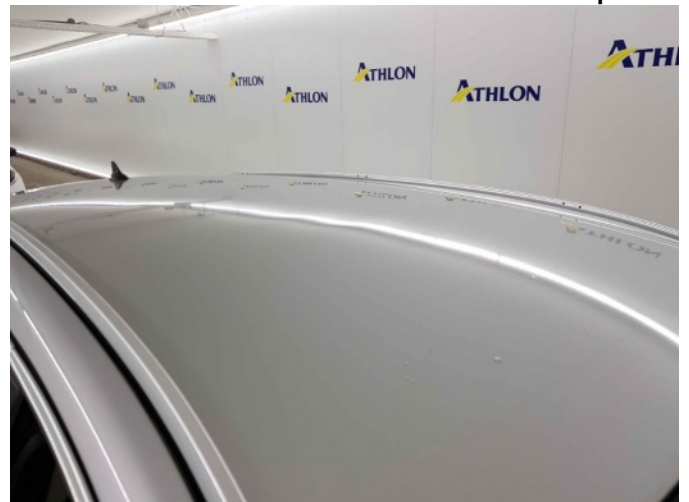
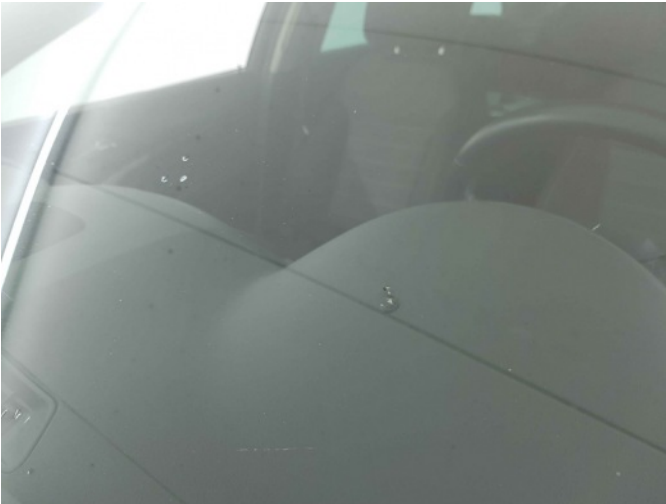
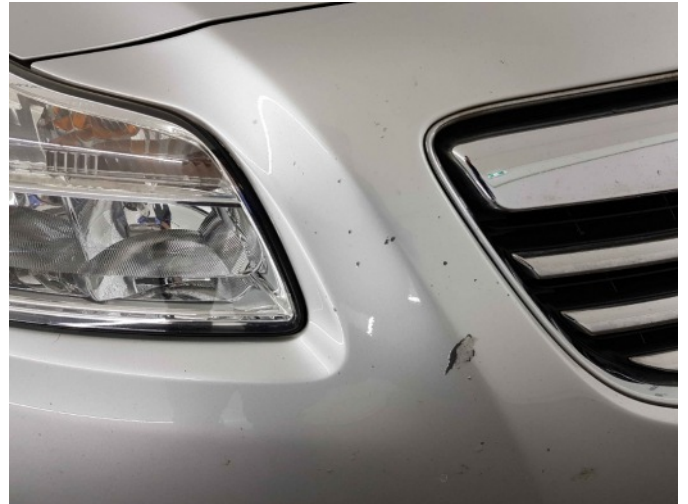
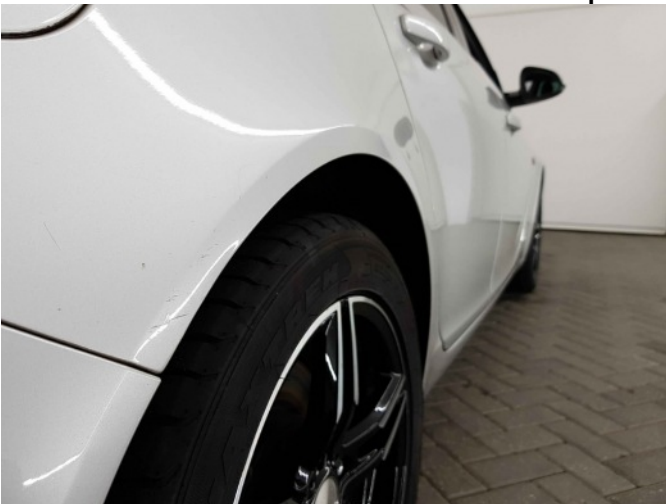
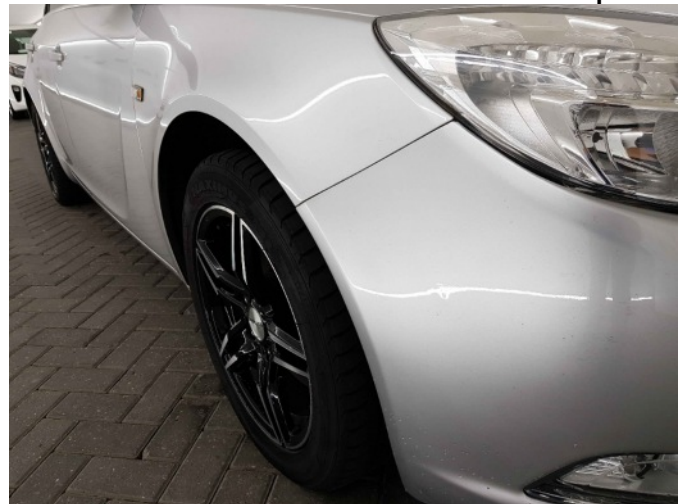
#### 1.) Diversen | Gebruikssporen

Vloeistof lekkage : in orde; Instrumentenpaneel: in orde; Remssysteem: in orde; Koppeling: in orde; Motor: in orde;  
 Veersysteem: in orde; Stuurinrichting: in orde; Transmissie: in orde; Conditie interieur: 2 - Toestand goed;

1. Diversen

Gebruikssporen
