**Rapport nummer:** 0000000714853-NL170  
**Inspectie plaats:** ALMERE  
**Bezichtigingdatum:** 15.09.2020  
**Vlag :** HG-040-F

##### Peugeot 208;Hatchback;Petrol;Manual;Grey

| VIN: | <b>VF3CCZMZ6FT175995</b> | Kilometerstand afgelezen: | <b>98189 km</b> |

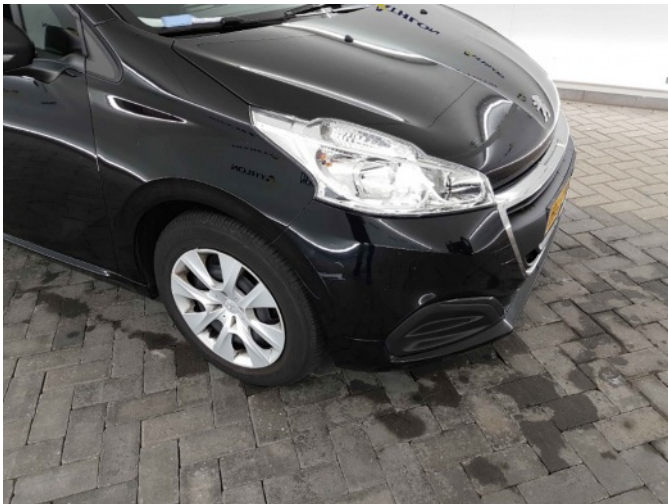
1. Voorbumper

Schaafplek

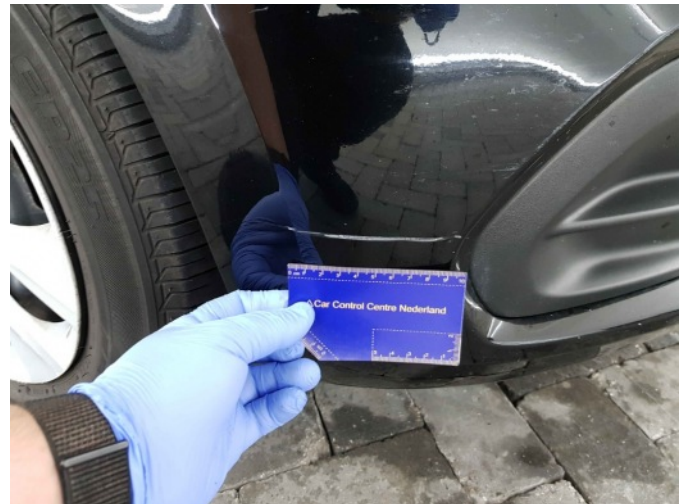
1. Voorbumper

Schaafplek

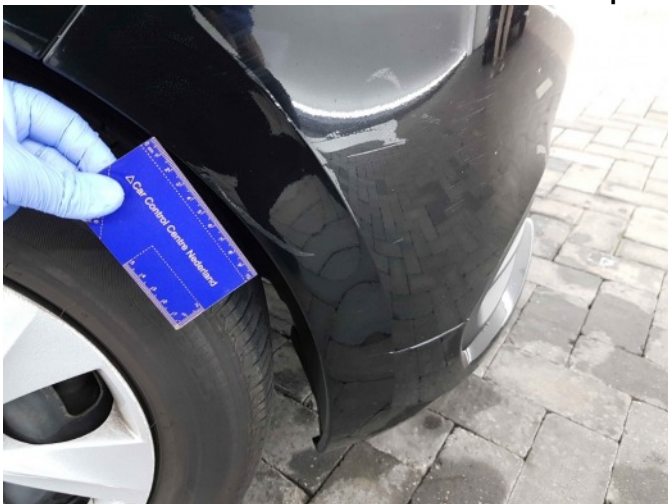
1. Voorbumper

Schaafplek

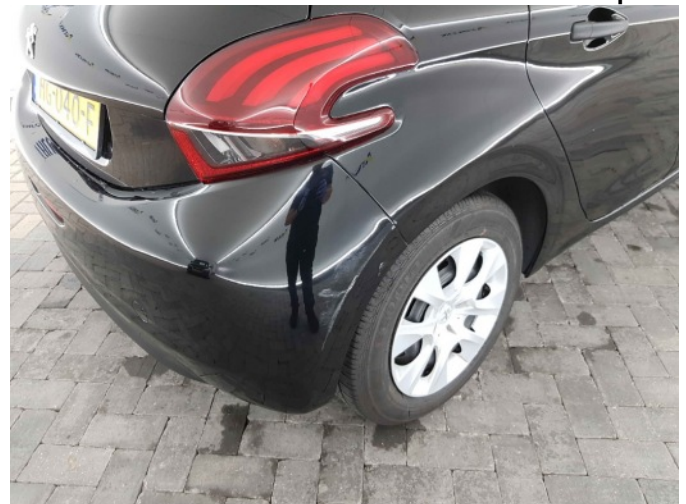
2. Achterbumper

Schaafplek

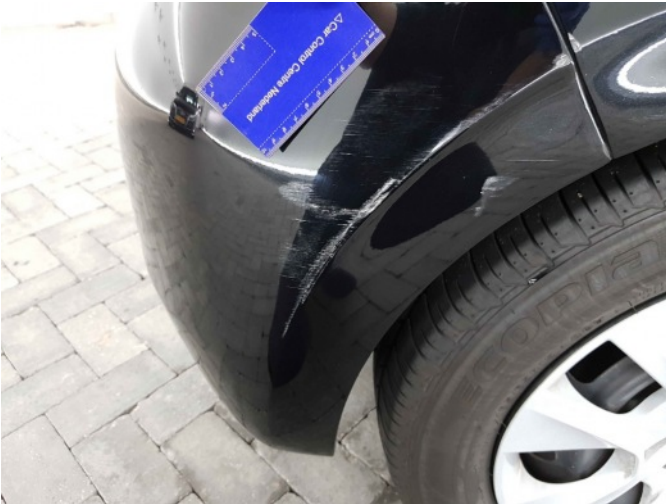
2. Achterbumper

**Schaafplek**

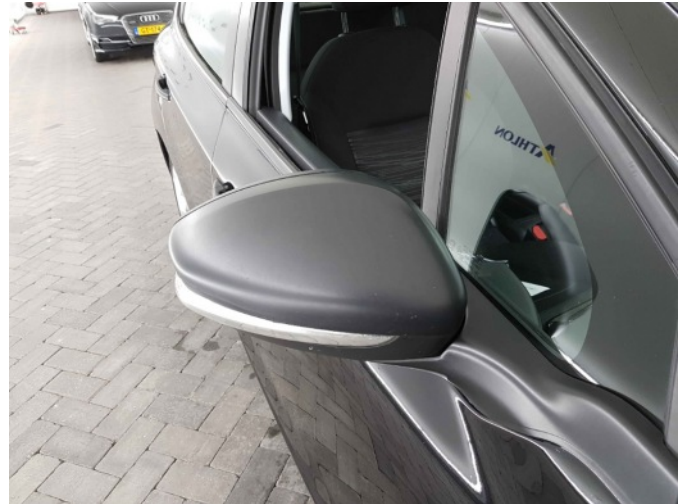
3. Spiegel R niet gespoten

**Beschadigd**

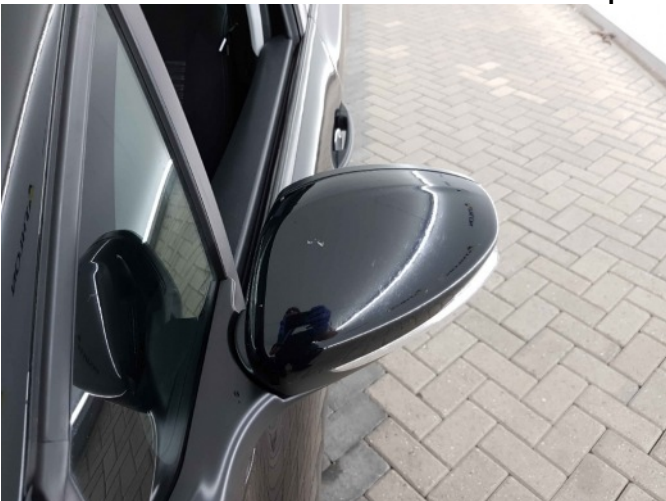
3. Spiegel R niet gespoten

**Beschadigd**

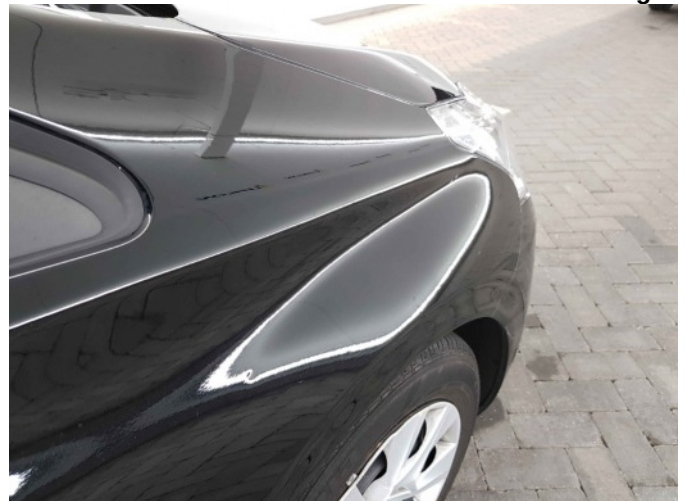
4. Diversen

**Gebruikssporen**

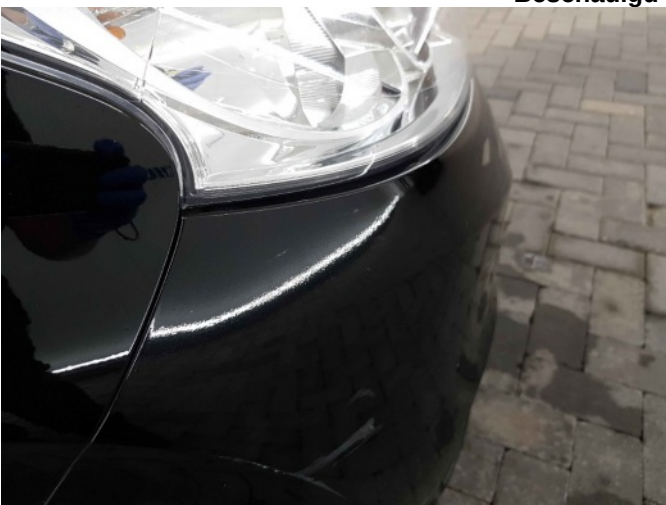
4. Diversen

**Gebruikssporen**

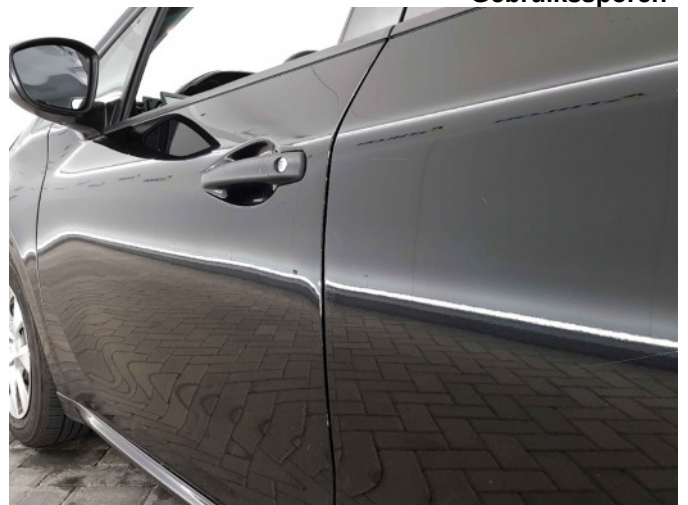
4. Diversen

**Gebruikssporen**

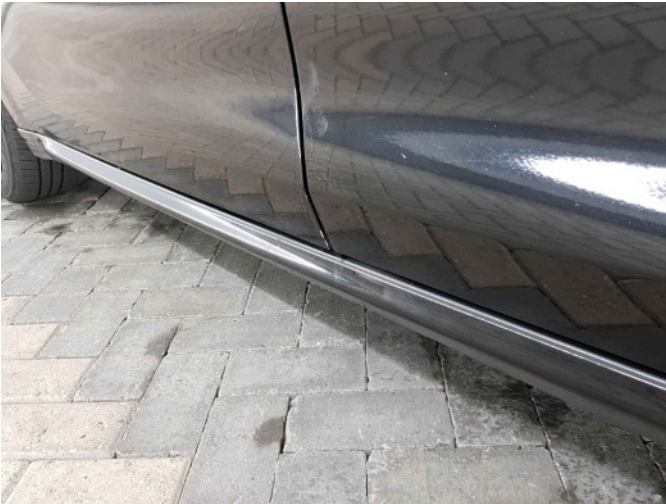
4. Diversen

**Gebruikssporen**

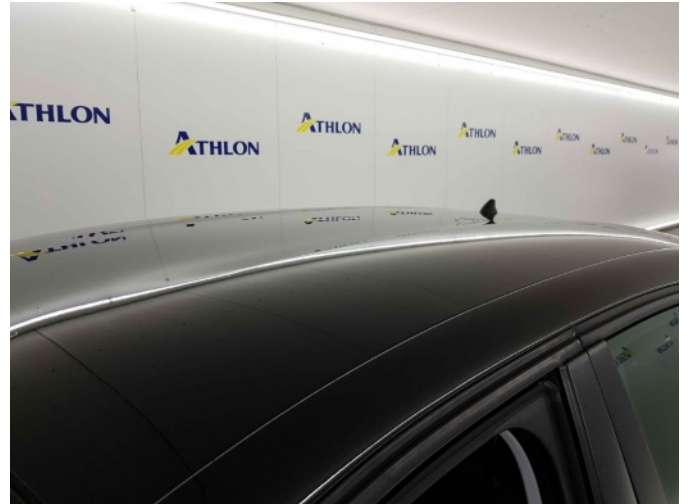
4. Diversen

**Gebruikssporen**
