**Rapport nummer:** 0000000713944-NL170  
**Inspectie plaats:** ALMERE  
**Bezichtigingdatum:** 14.09.2020  
**Vlag :** JS-902-V

#### Peugeot 308 SW; Hatchback; Petrol; Manual; Black

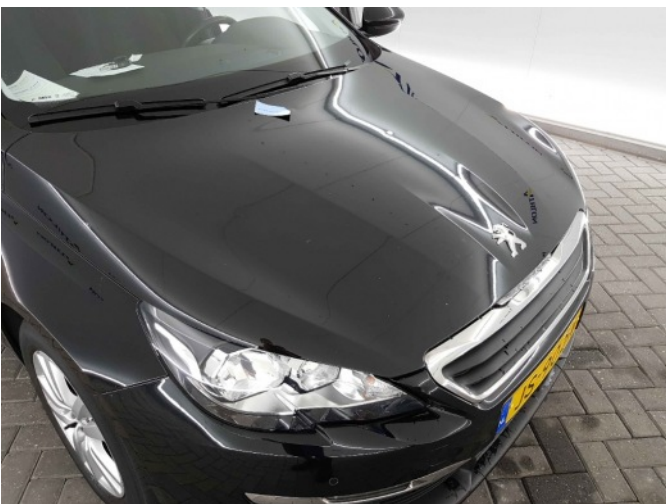
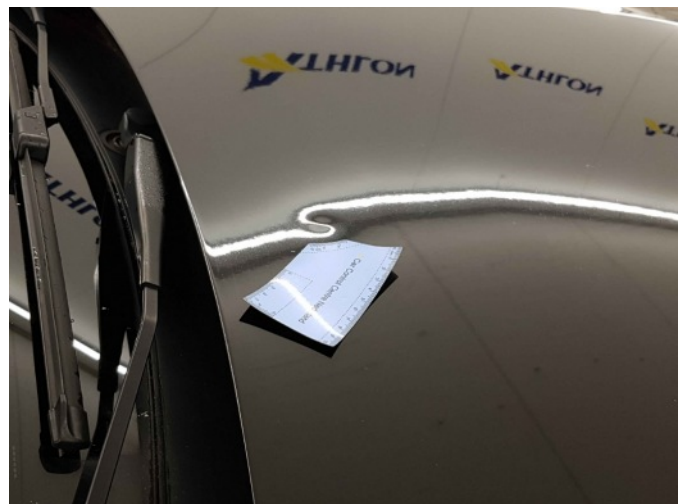
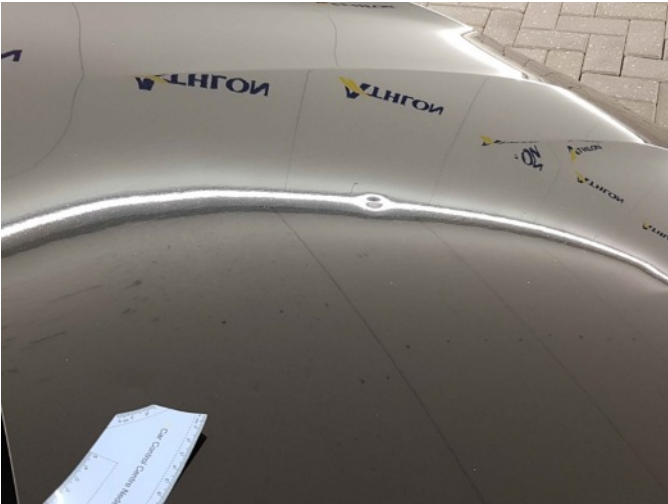
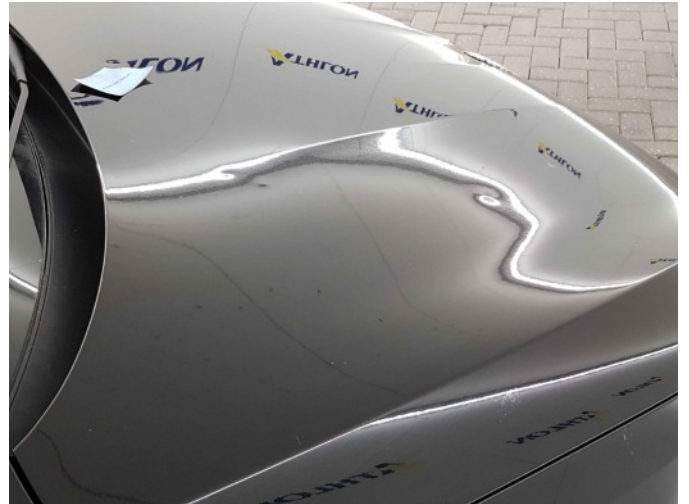
- 1.) Motorkap | Deuk/Deuken
- 2.) Voorruit | Breuk / barst / scheur
- 3.) Zijwand - achter - rechts | Deuk/Deuken
- 4.) Achterbumper | Schaafplek
- 5.) Achterbumper | Deuk/Deuken
- 6.) Diverse | Gebruikssporen

1. Motorkap

Deuk/Deuken

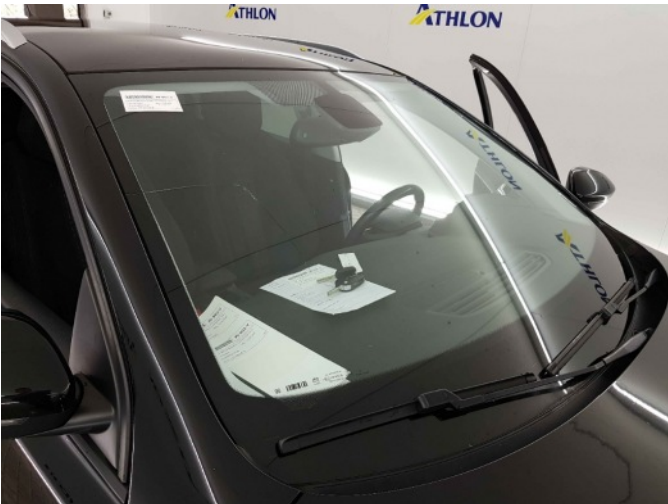
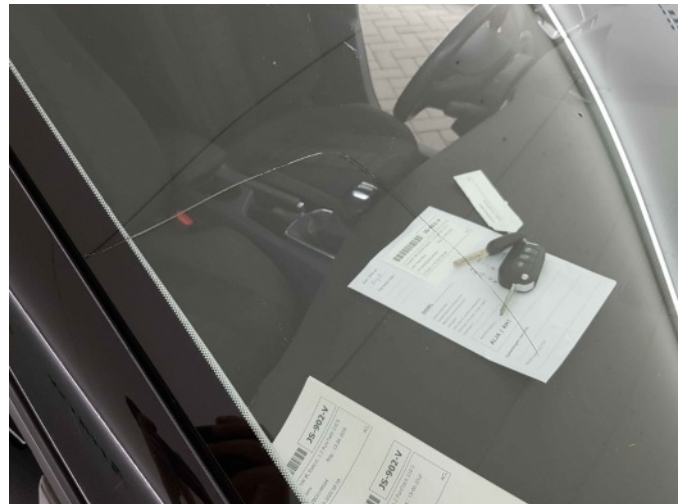
2. Voorruit

**Breuk / barst / scheur**

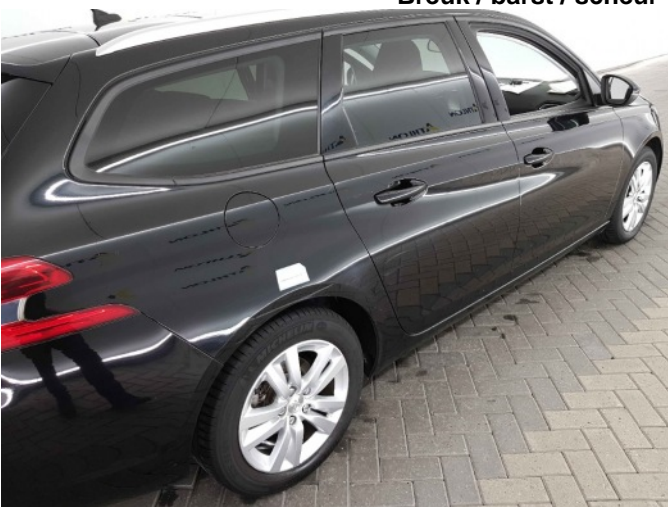
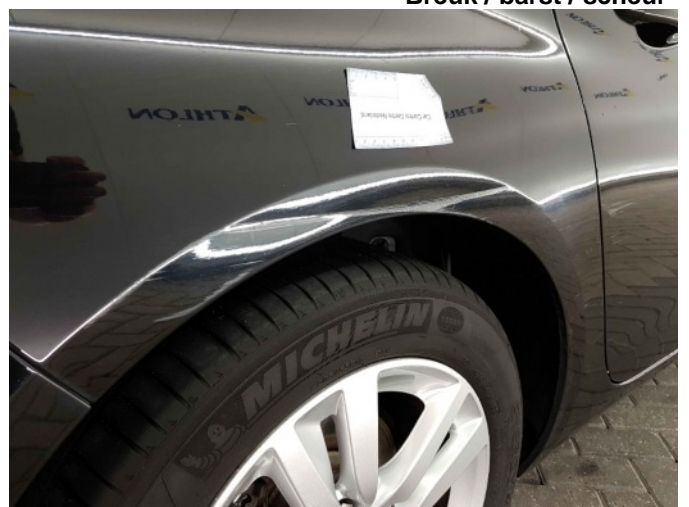
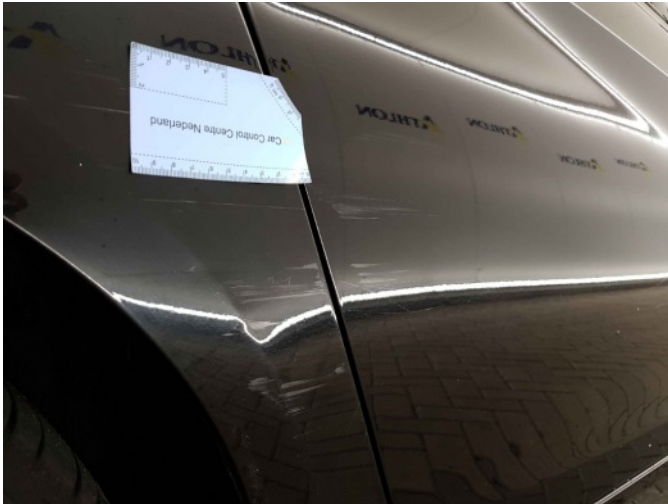
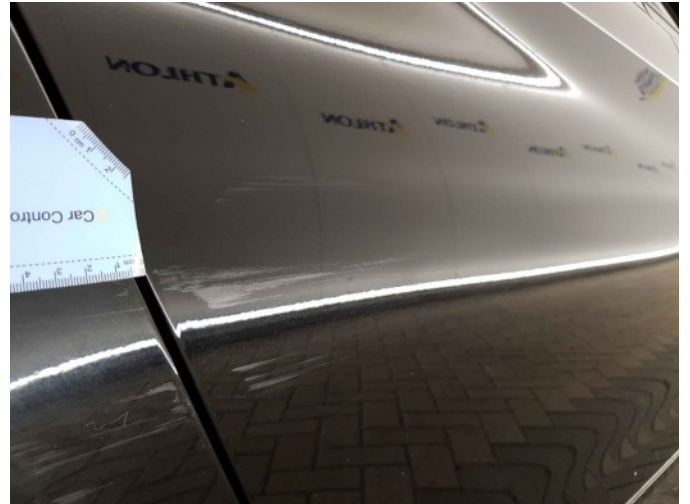
3. Zijwand - achter - rechts

**Deuk/Deuken**

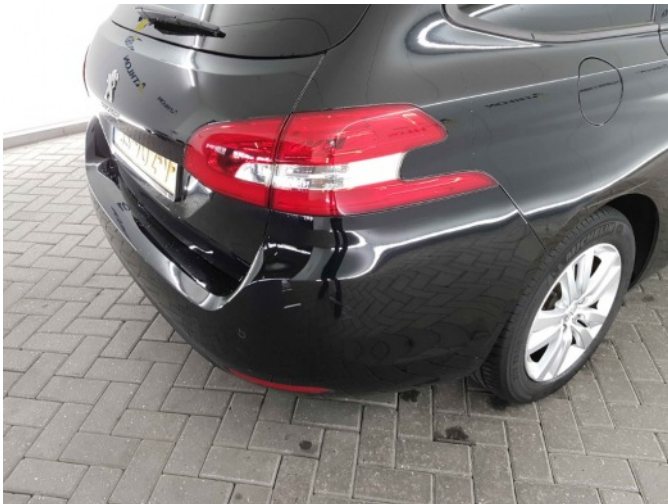
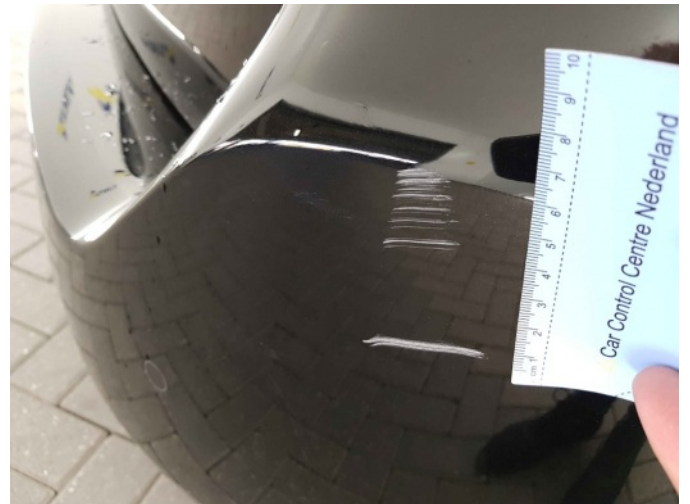
4. Achterbumper

**Schaafplek**

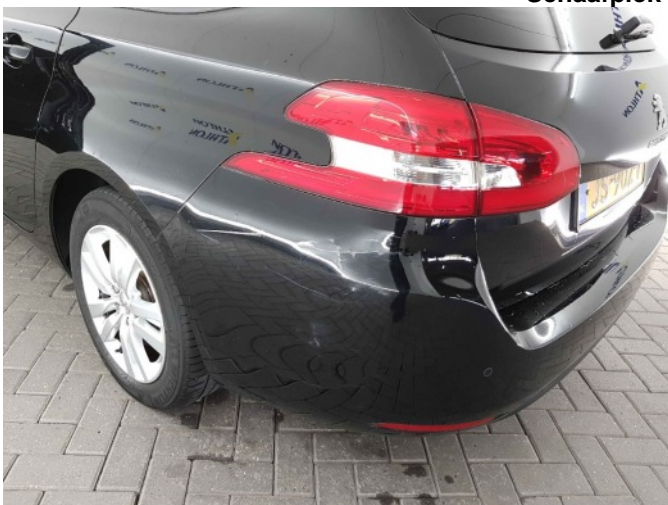
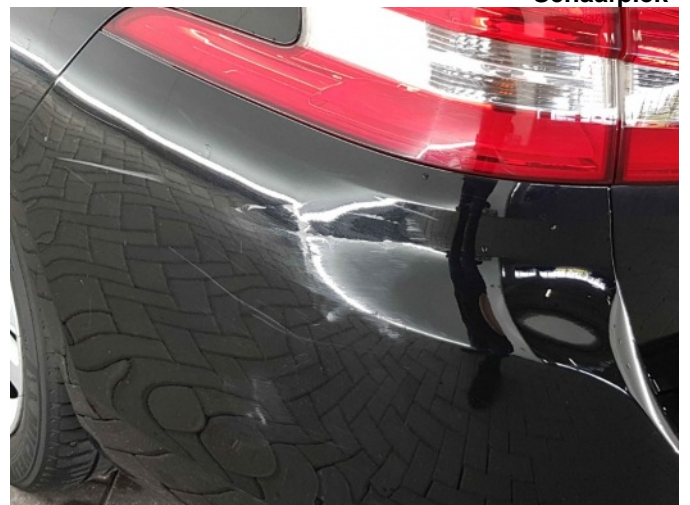
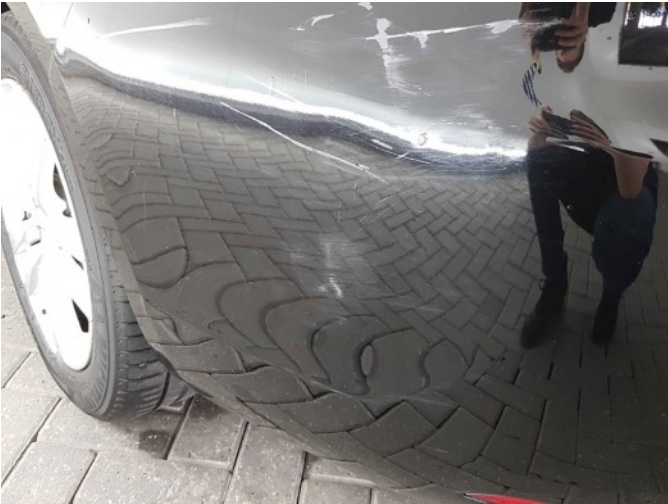
5. Achterbumper

**Deuk/Deuken**

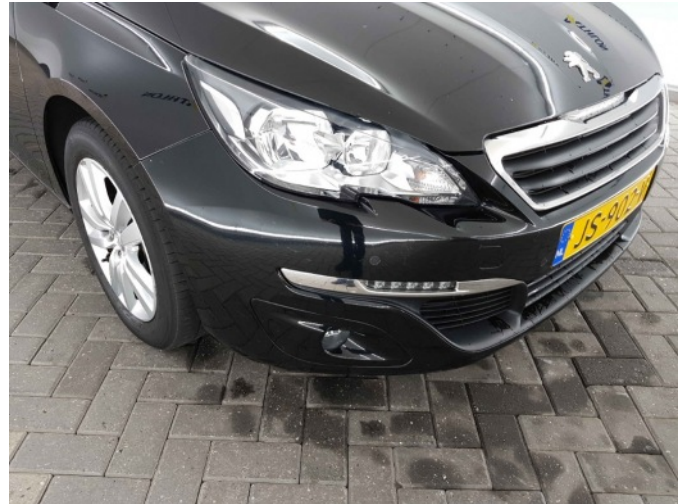
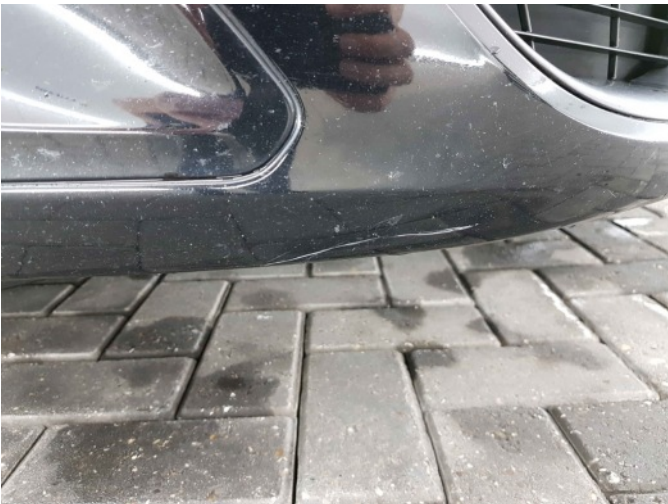
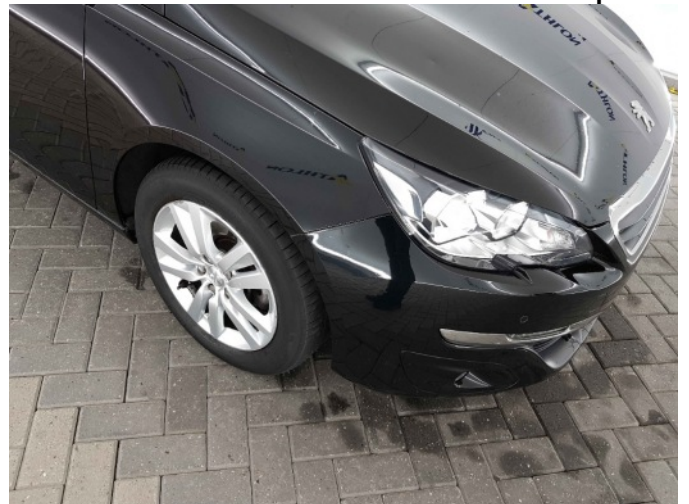
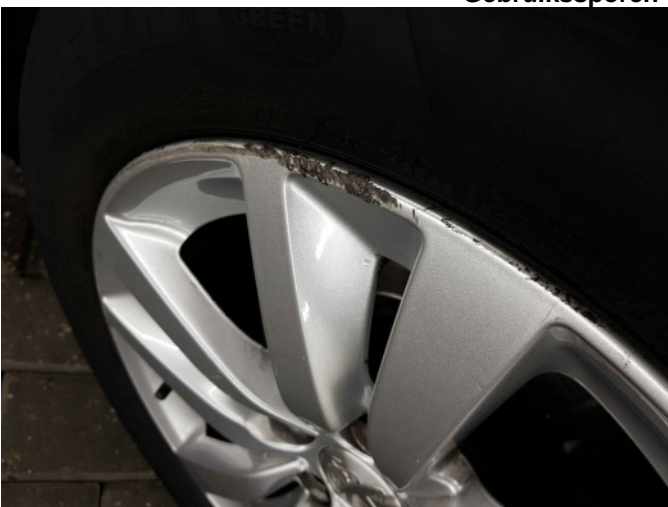
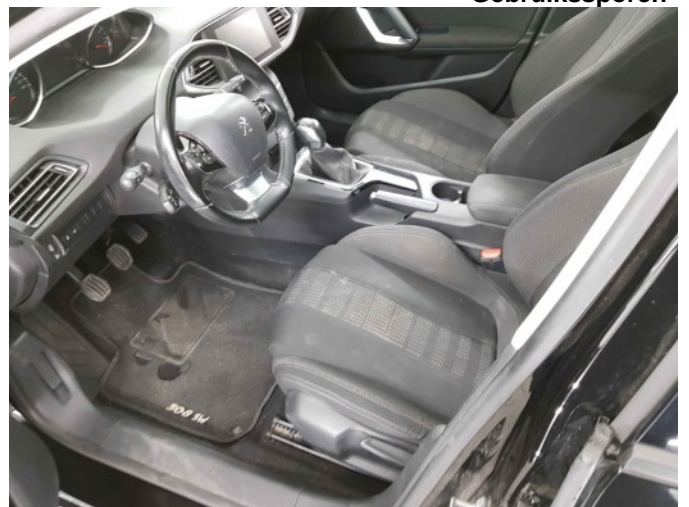
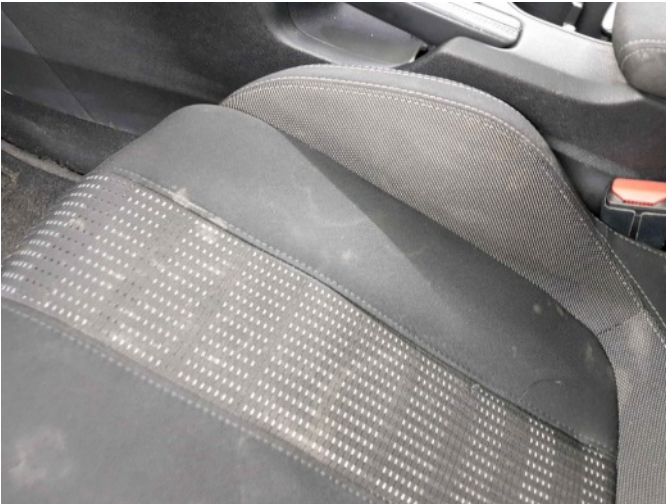
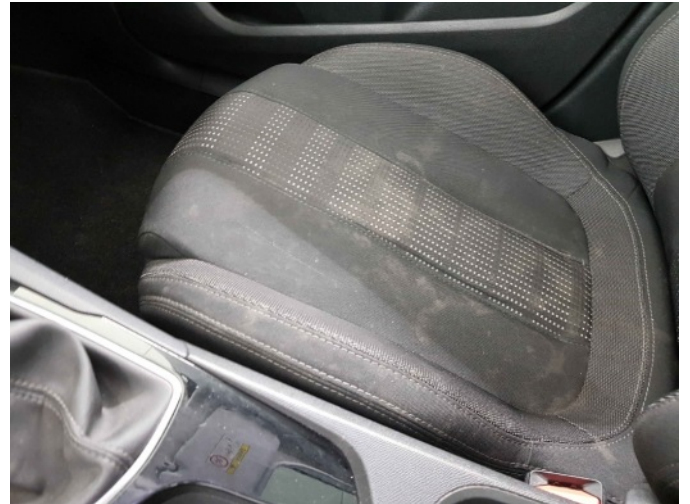
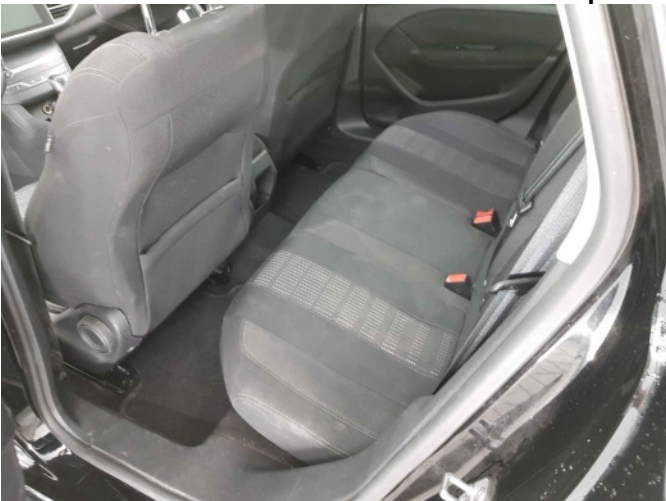
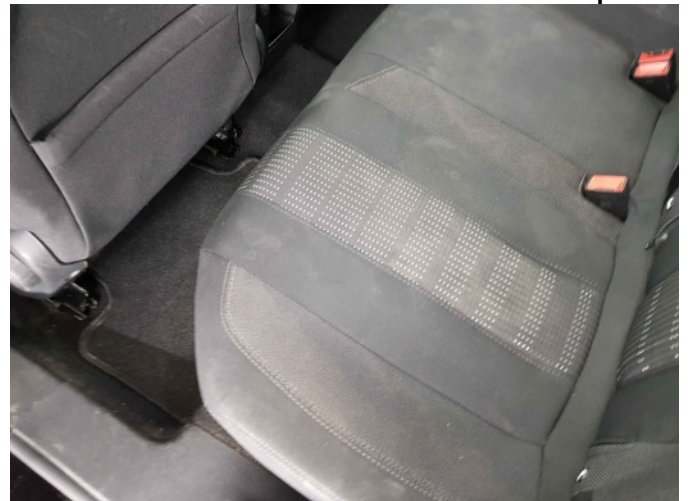
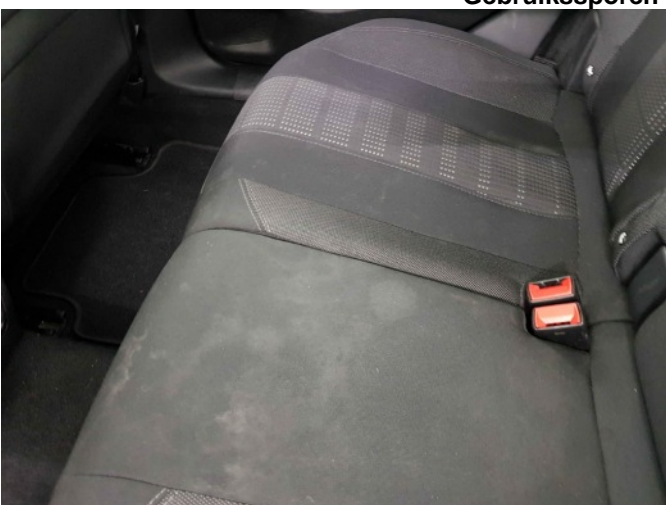
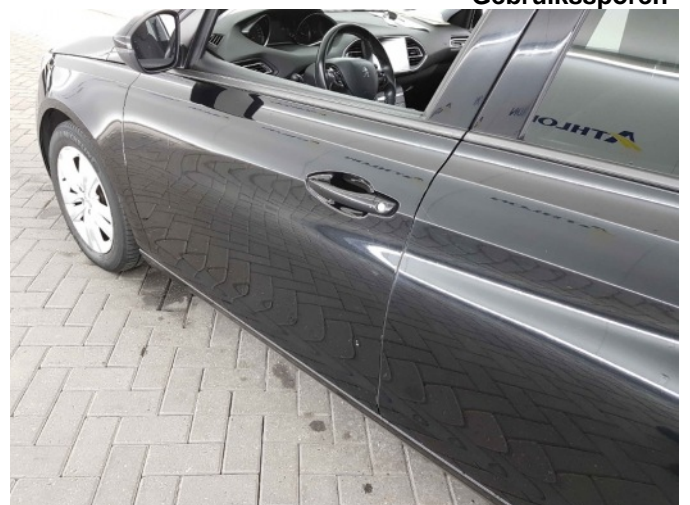
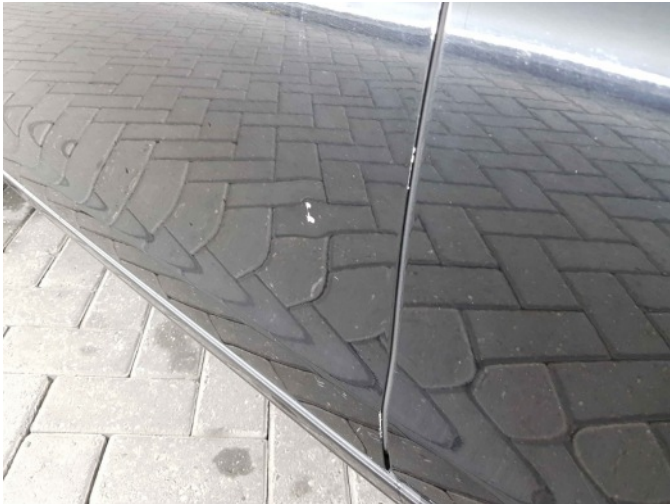
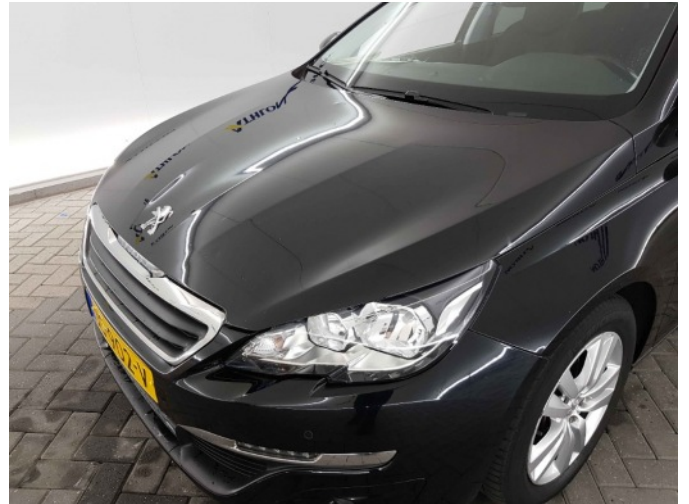
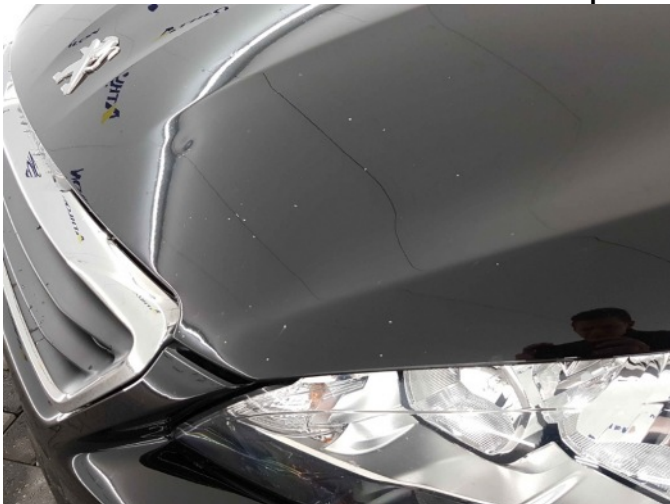
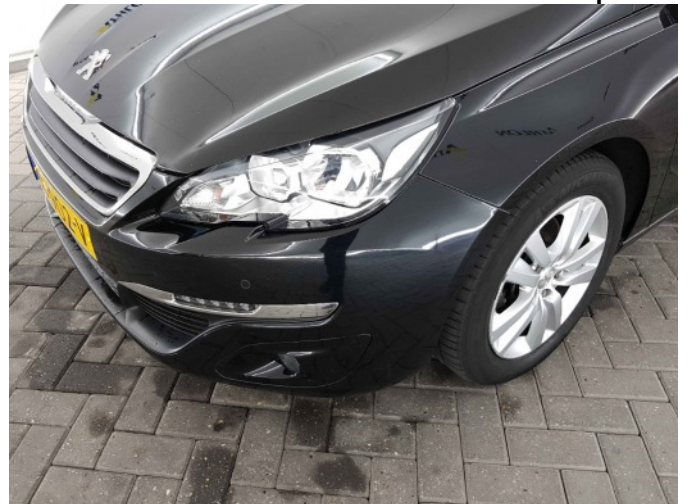
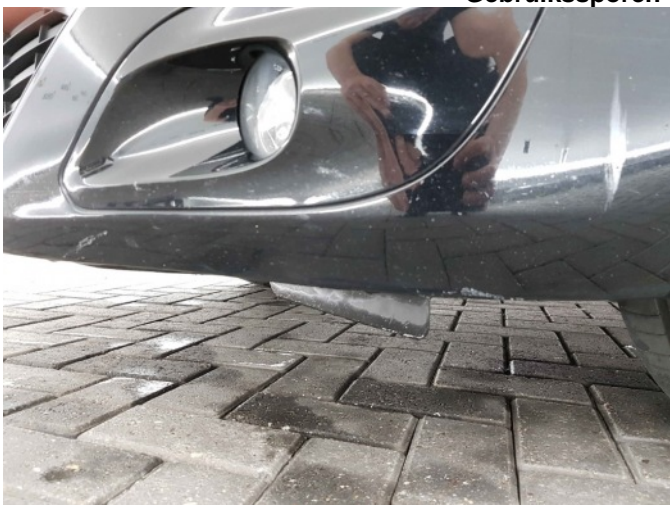
6. Diverse

**Gebruikssporen**
