Rapport nummer: 0000000713957-NL170
Inspectie plaats: ALMERE
Bezichtigingdatum: 14.09.2020
Vlag : HT-304-B

Renault Clio

VIN:	VF15R0J0A54543473	Kilometerstand afgelezen:	93251 km
Eerste registratie / Bouwjaar:	30.12.2015 / 0	Bezichtigingdatum / -plaats:	14.09.2020 ALMERE
Voertuig type:	Personenauto	Voertuig type:	Hatchback
HSN/TSN:	null//null	Auto rookvrij:	ja
Conditie exterieur:	3 - Toestand bevredigend	Conditie interieur:	2 - Toestand goed

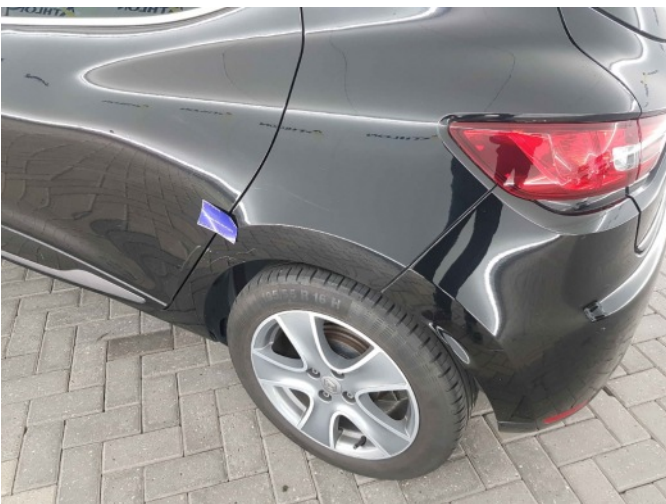
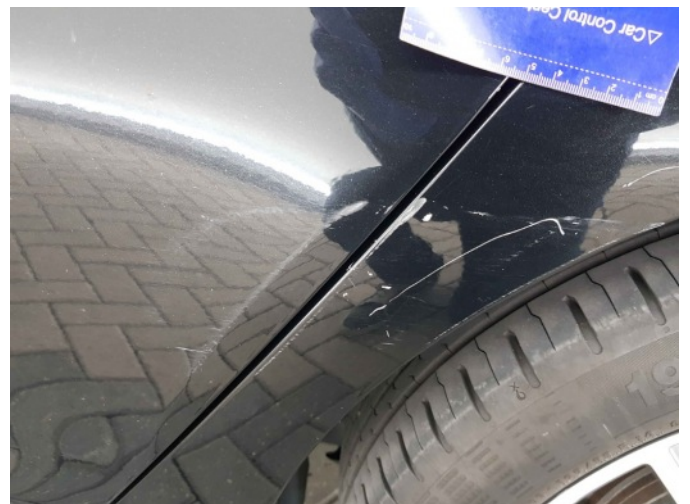
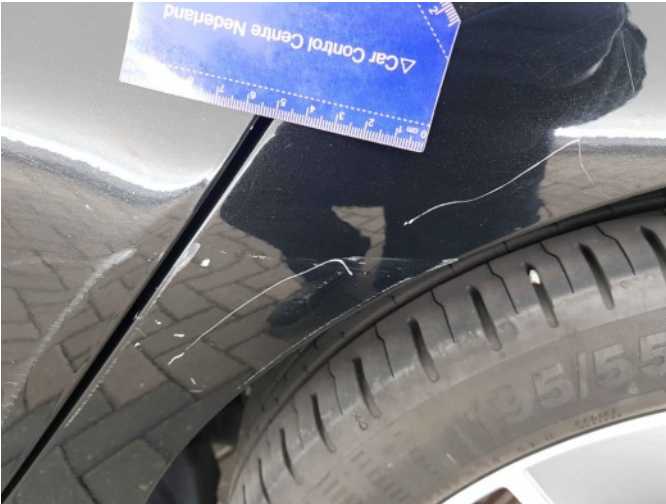
1. Zijwand - achter - Links

Krassen

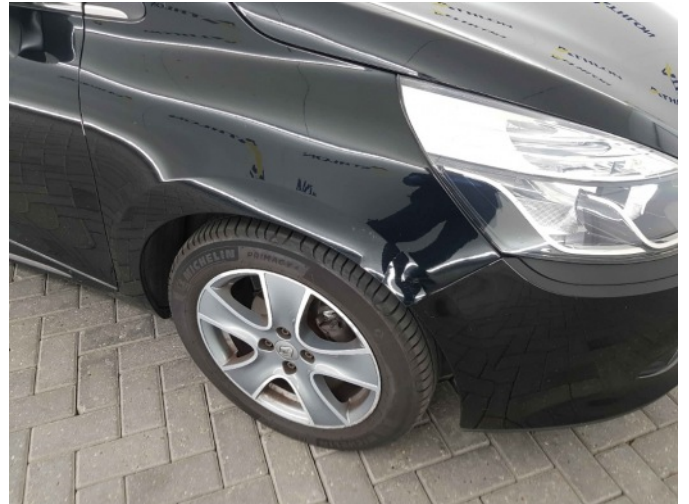
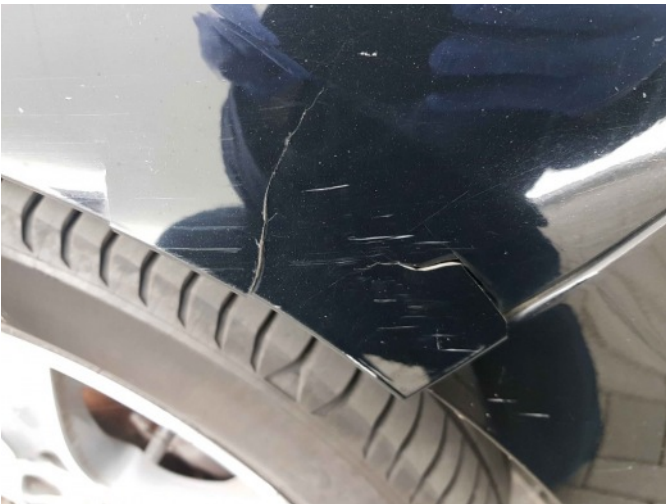
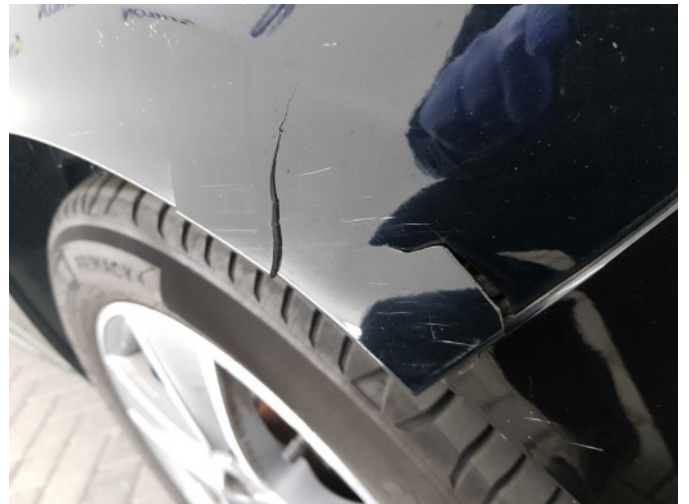
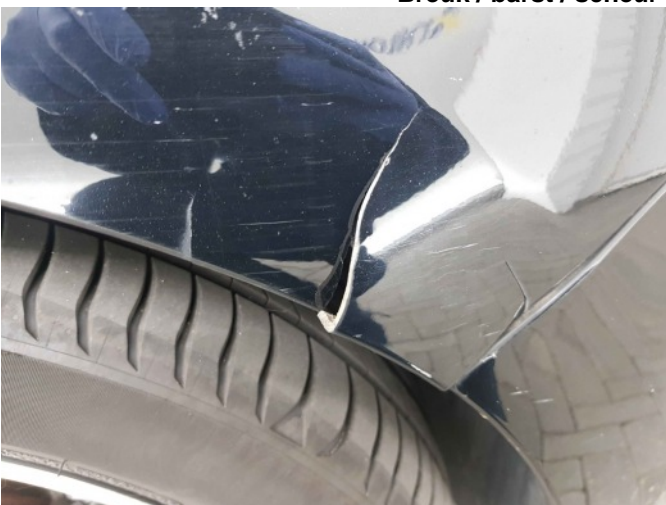
2. Spatbord voor- rechts

Breuk / barst / scheur

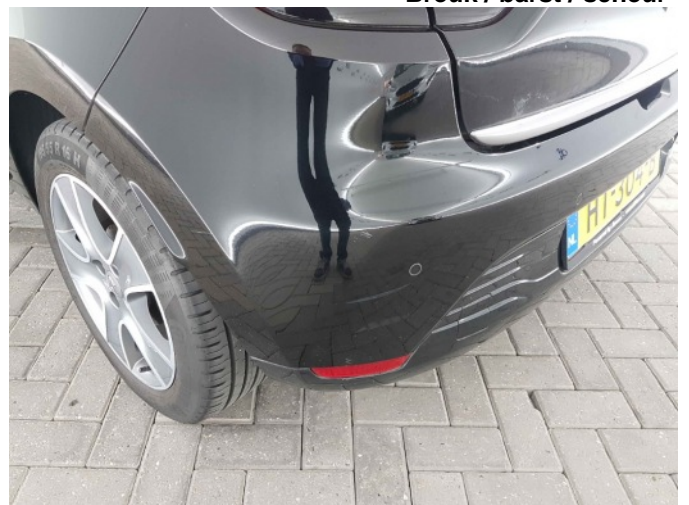
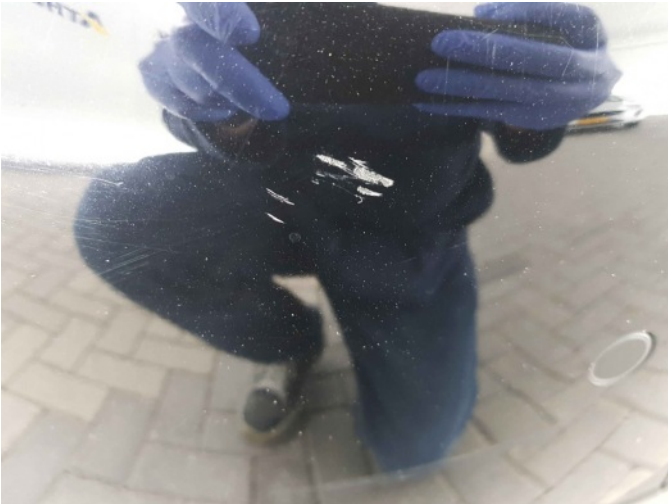
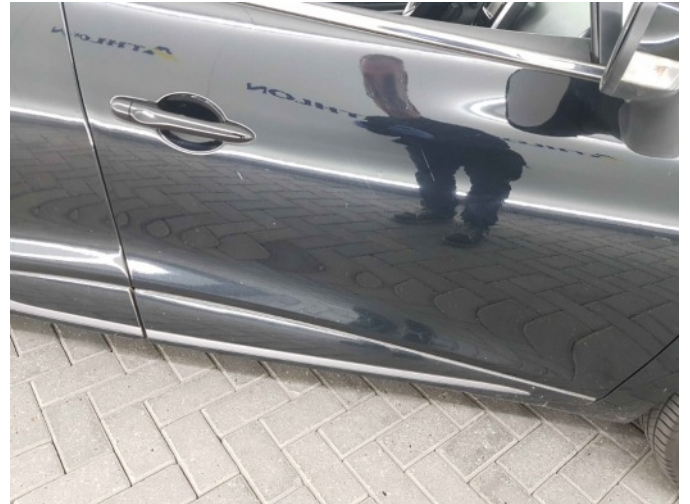
3. Diverse

Gebruikssporen
