**Rapport nummer:** 0000000714136-NL170  
**Inspectie plaats:** ALMERE  
**Bezichtigingdatum:** 15.09.2020  
**Vlag :** GP-522-X

##### Renault Clio Estate;Hatchback;Diesel;Manual;

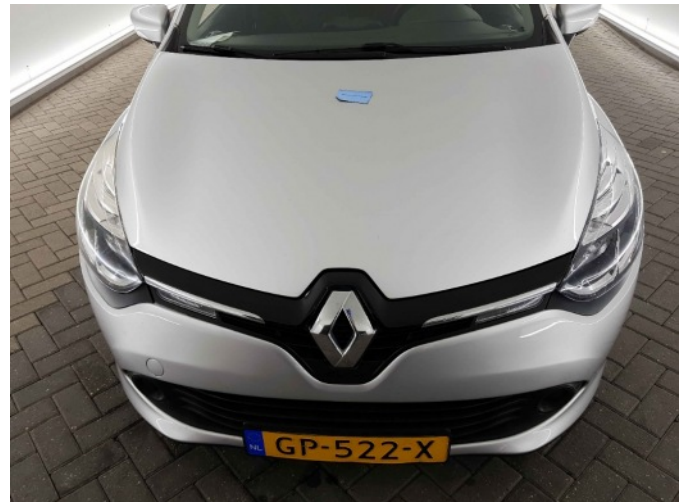
1. Motorkap

Krassen

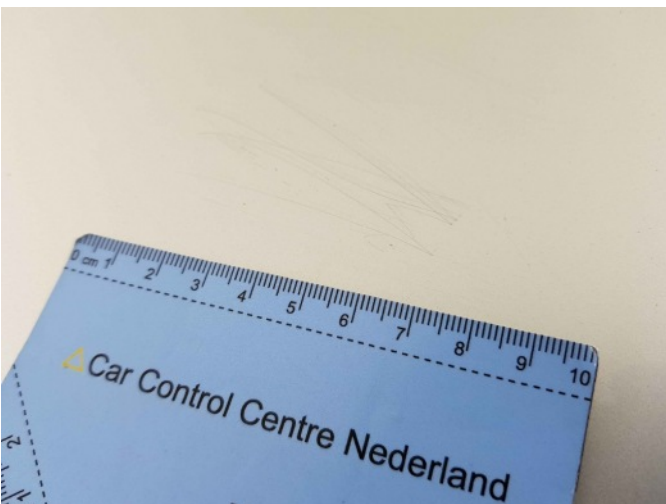
1. Motorkap

Krassen

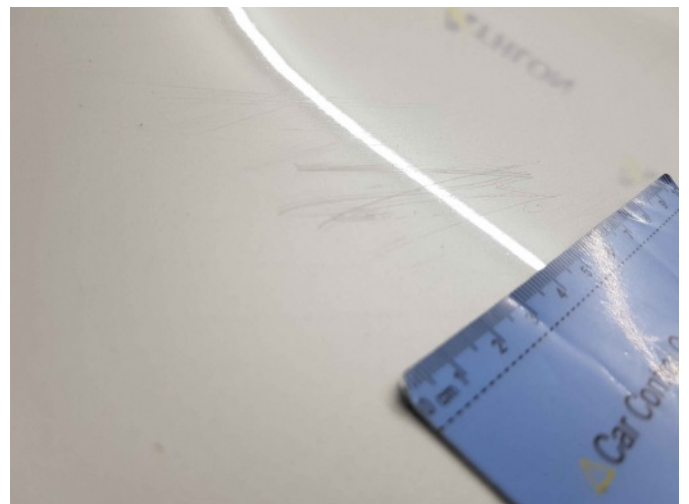
1. Motorkap

Krassen

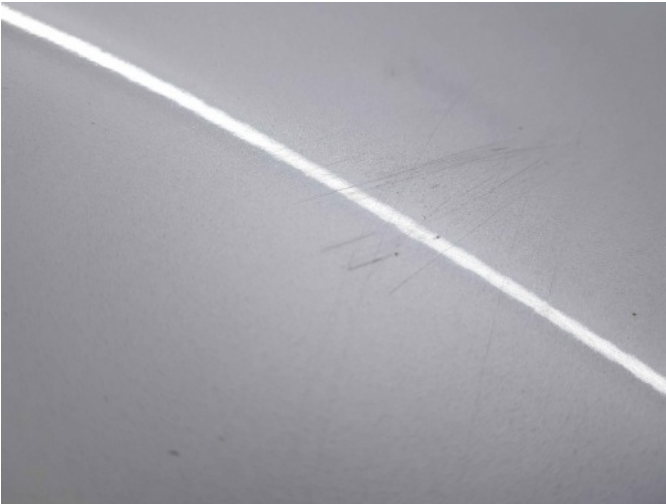
1. Motorkap

**Krassen**

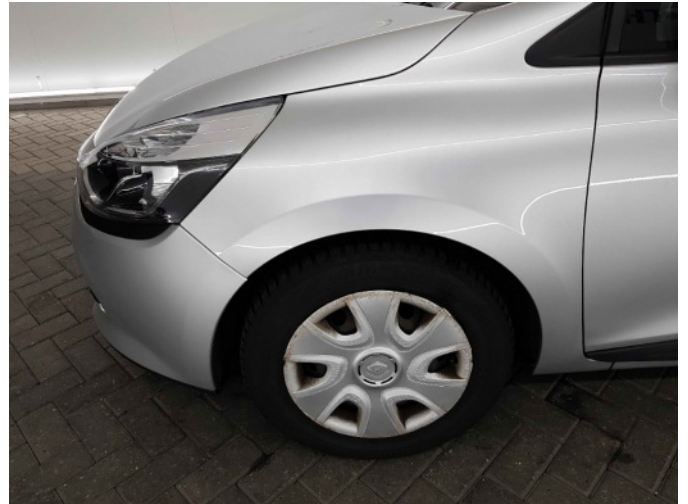
2. Diverse

**Gebruikssporen**

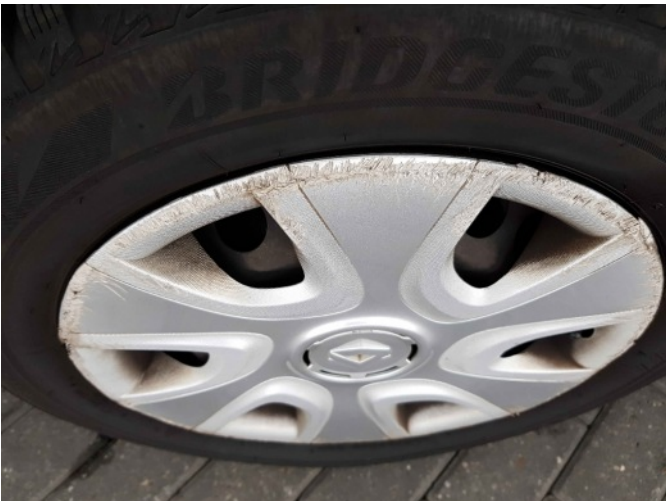
2. Diverse

**Gebruikssporen**

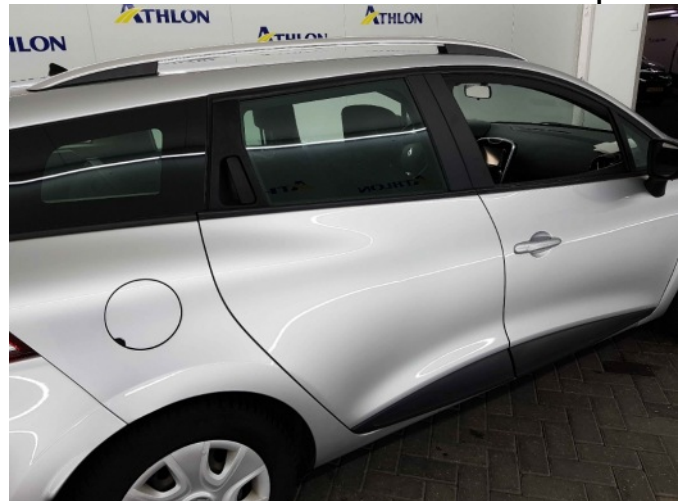
2. Diverse

**Gebruikssporen**

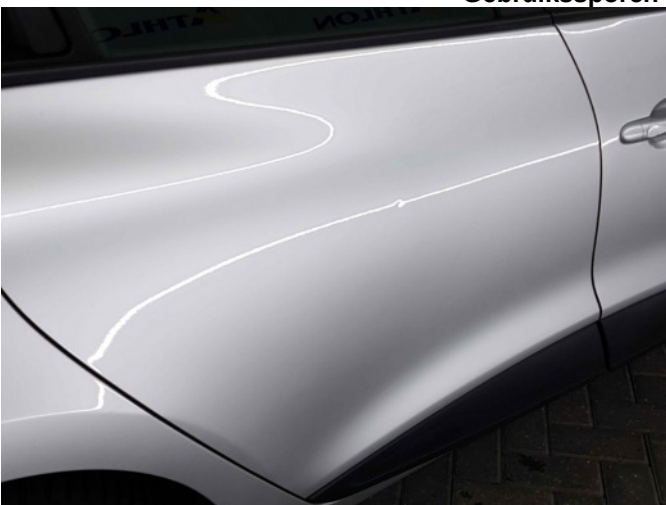
2. Diverse

**Gebruikssporen**

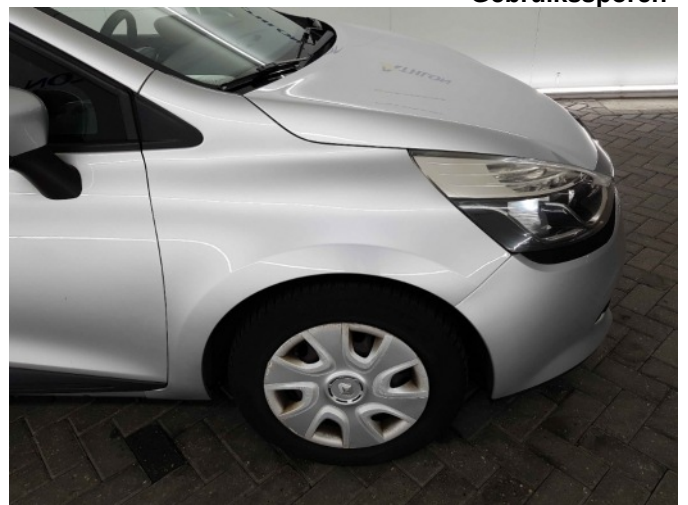
2. Diverse

**Gebruikssporen**

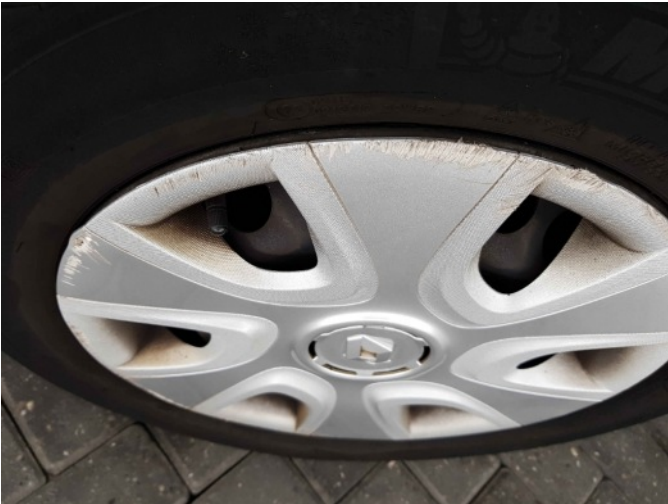
2. Diverse

**Gebruikssporen**
