**Rapport nummer:** 0000000714339-NL170  
**Inspectie plaats:** ALMERE  
**Bezichtigingdatum:** 15.09.2020  
**Vlag :** HB-589-S

##### Peugeot 308 SW;Hatchback;Diesel;Manual;Black

#### Raming van de schade

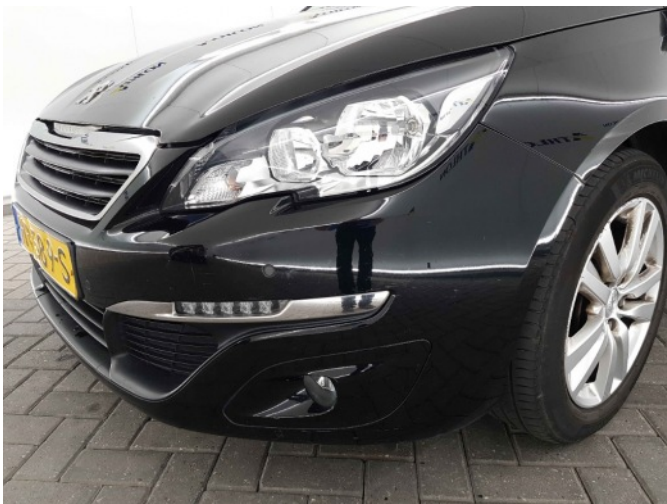
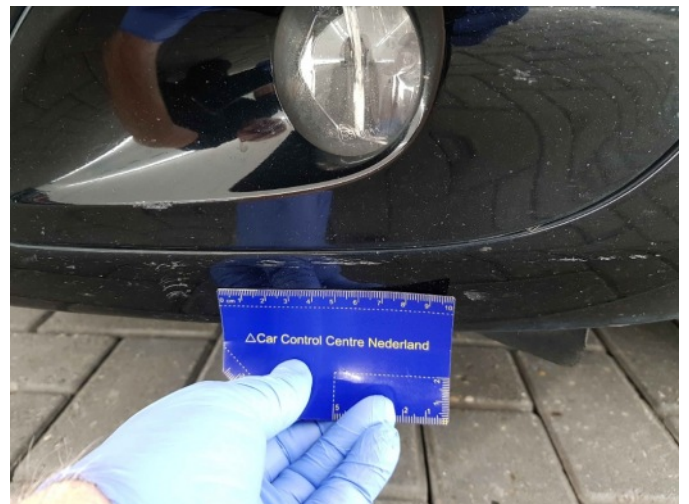
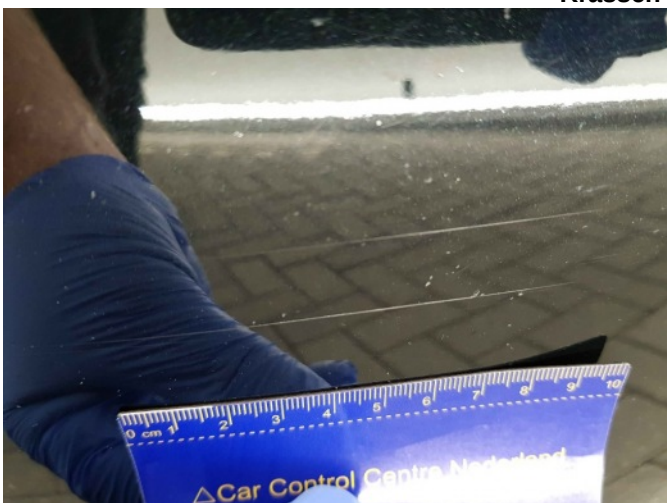
1. Voorbumper

**Krassen**

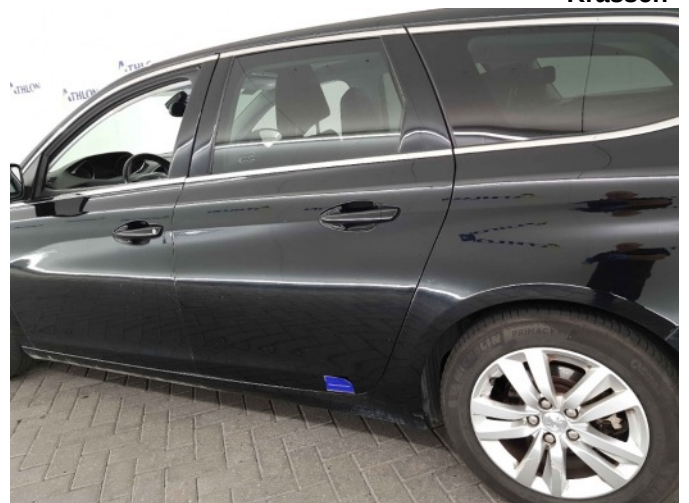
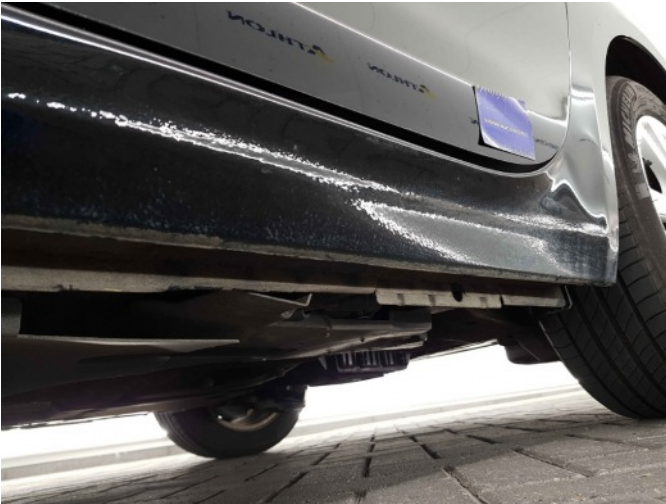
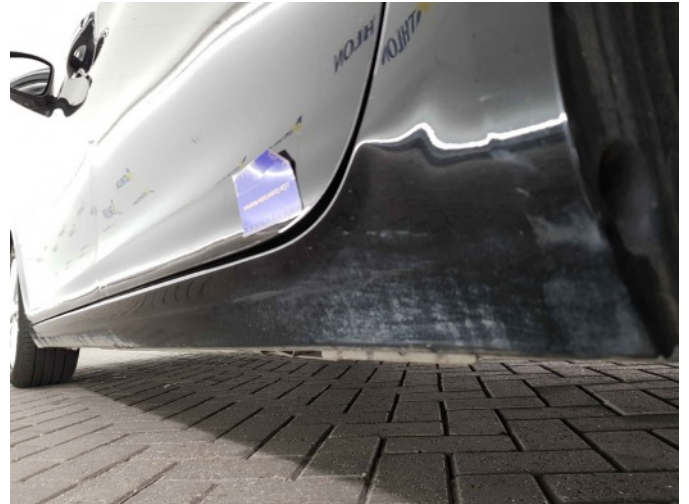
2. Dorpel - links

**Deuk/Deuken**

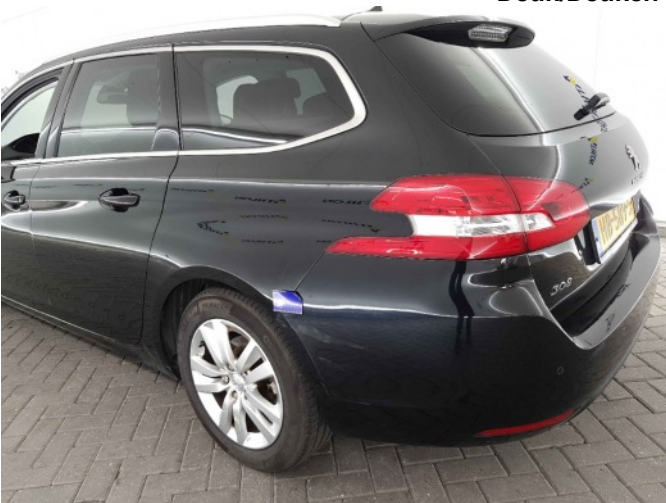
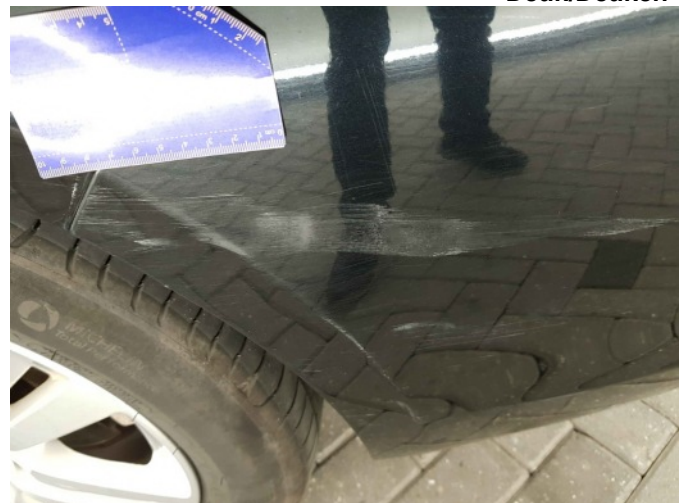
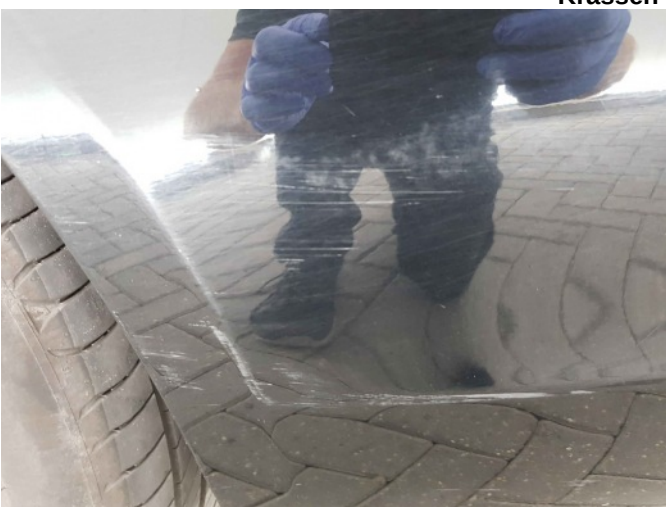
3. Achterbumper

**Krassen**

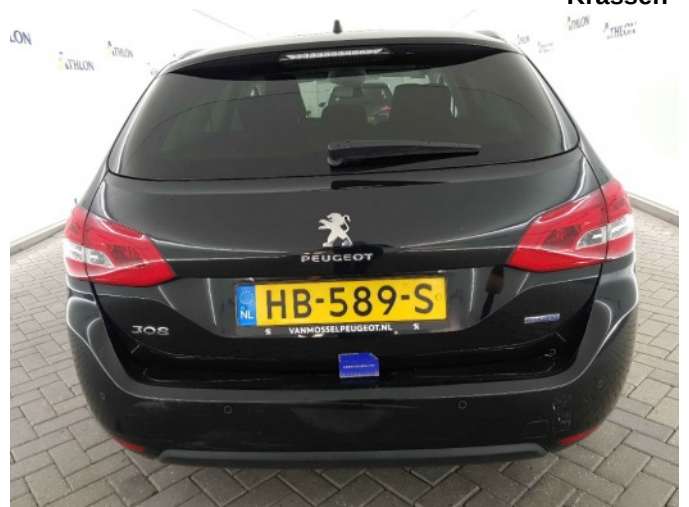
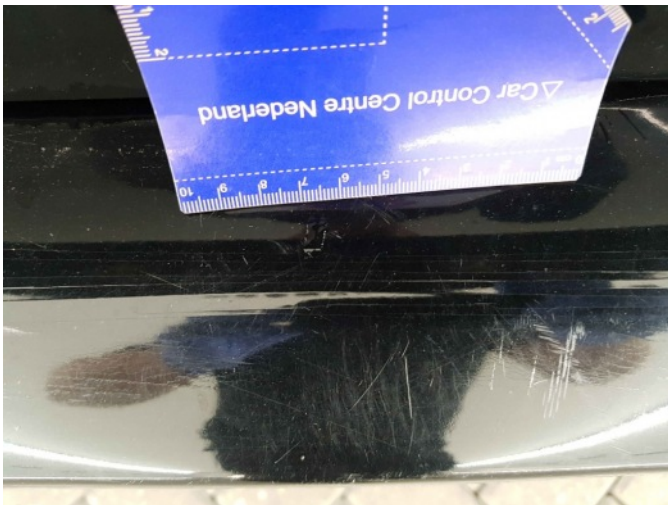
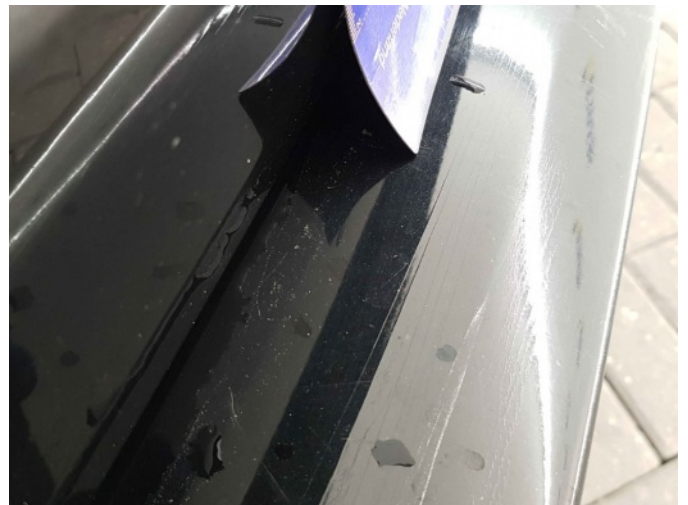
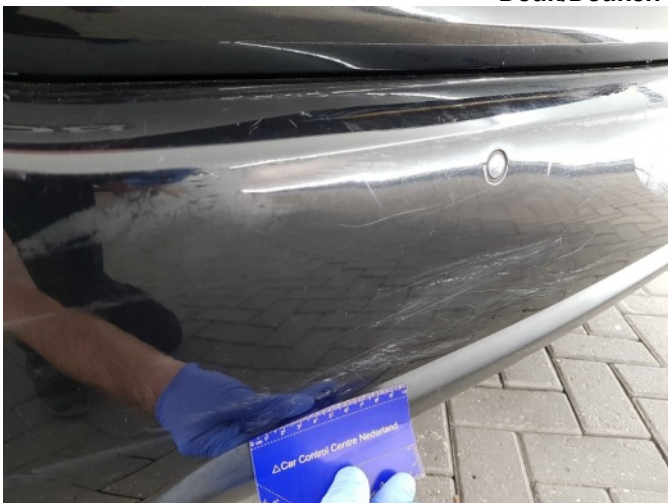
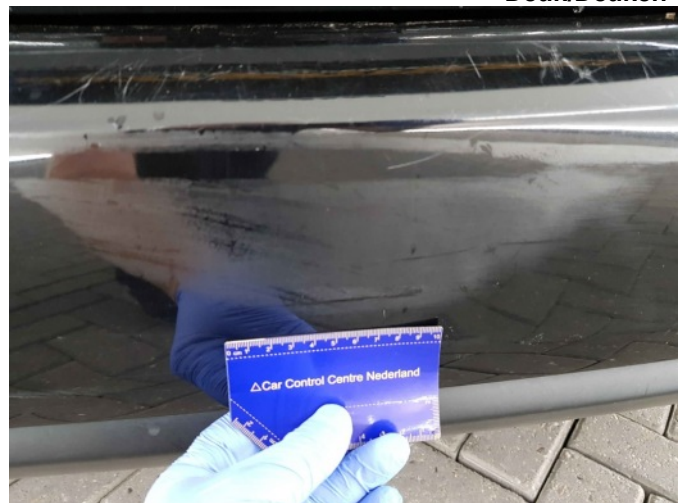
4. Achterbumper

**Deuk/Deuken**

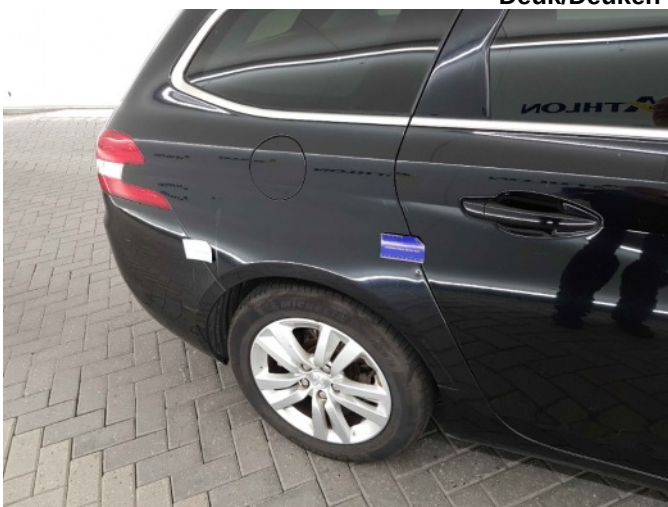
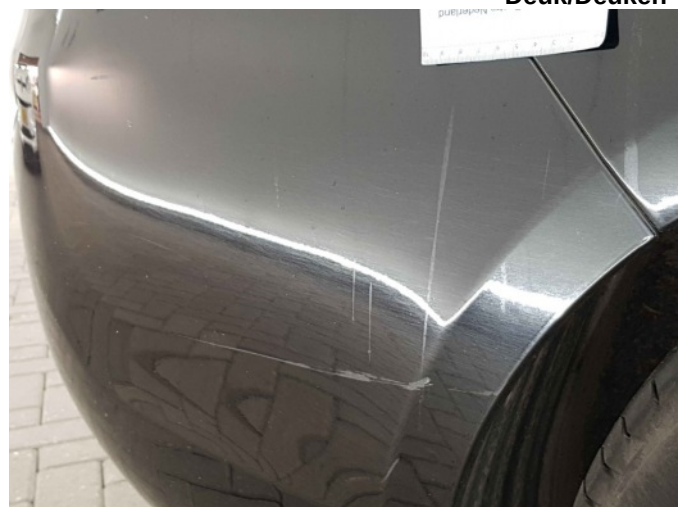
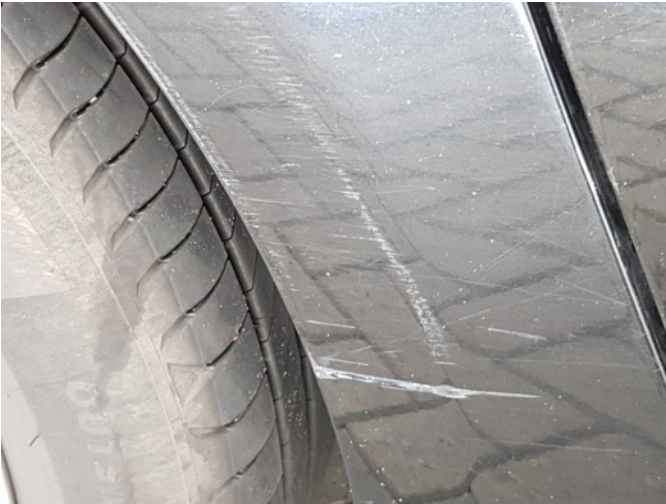
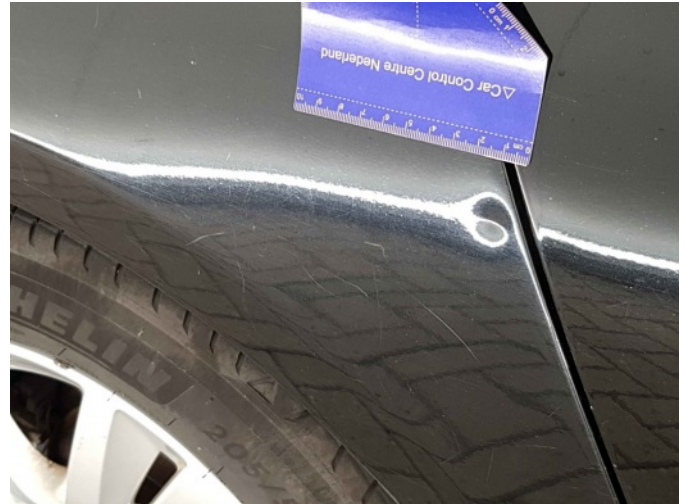
5. Zijwand - achter - rechts

**Krassen**

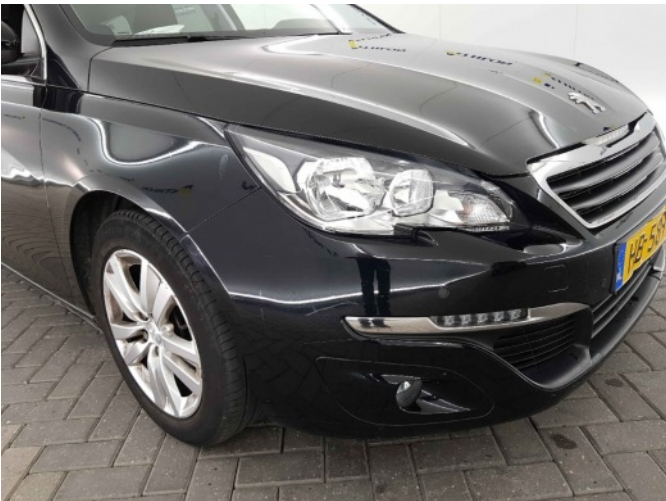
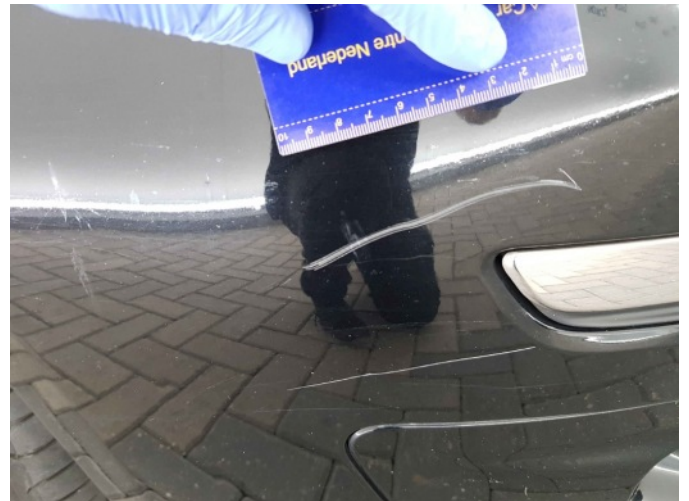
6. Voorbumper

**Krassen**

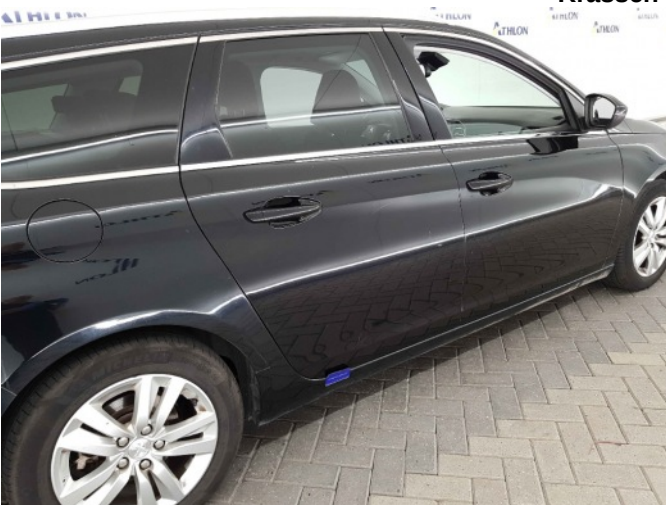
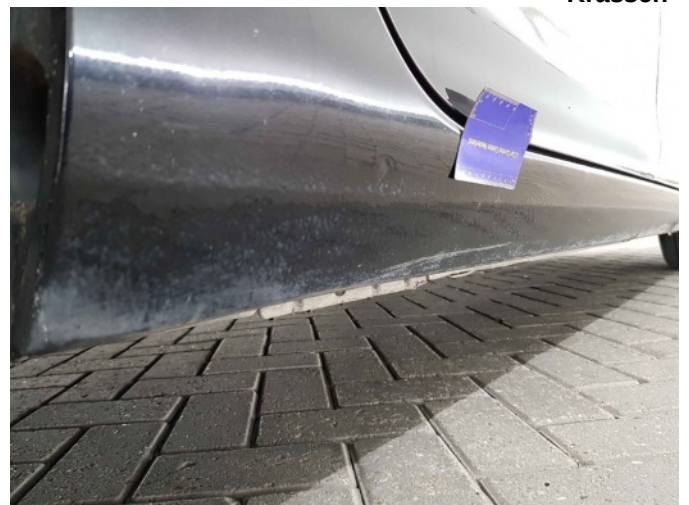
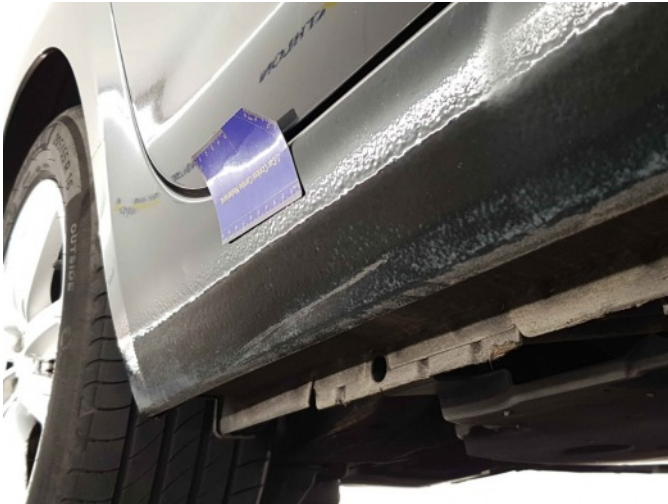
7. Dorpel - rechts

**Deuk/Deuken**

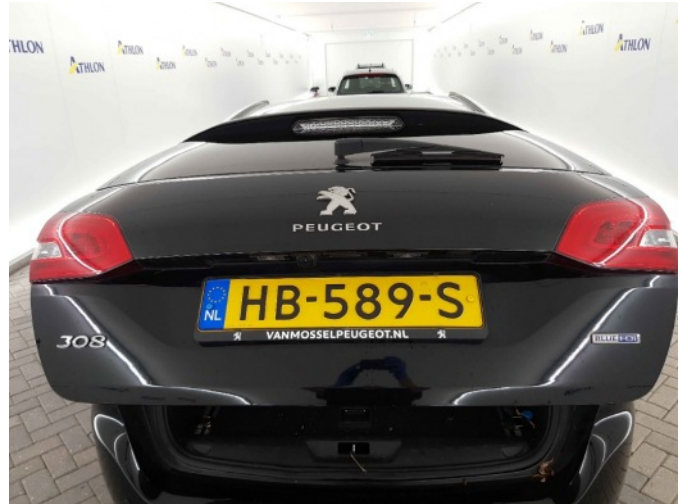
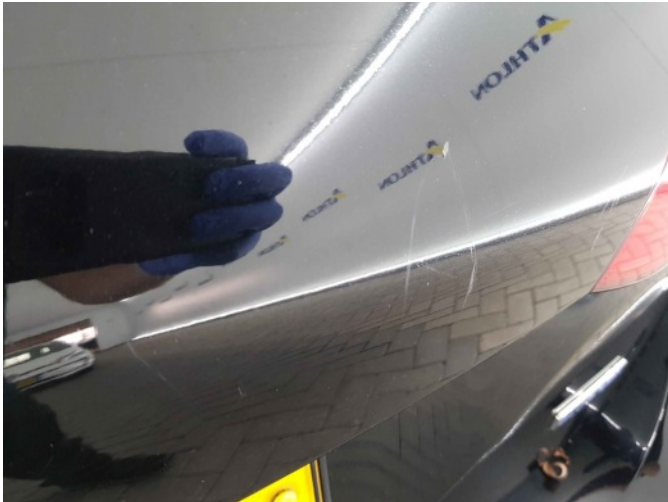
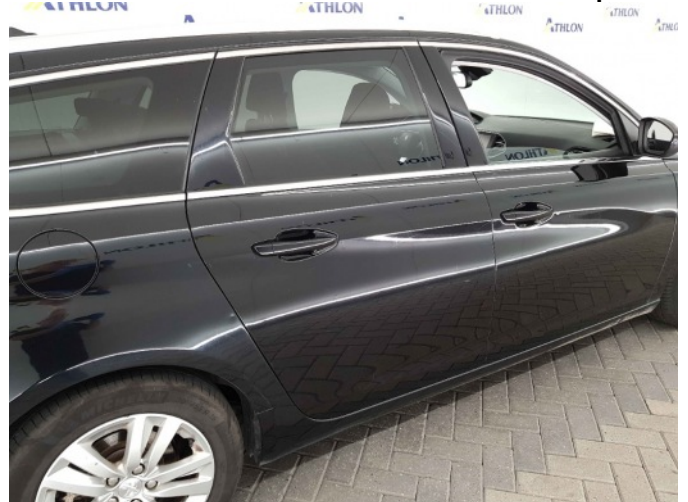
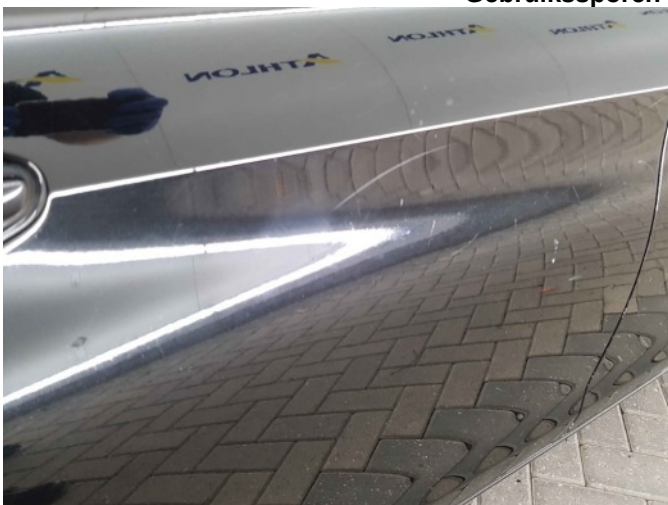
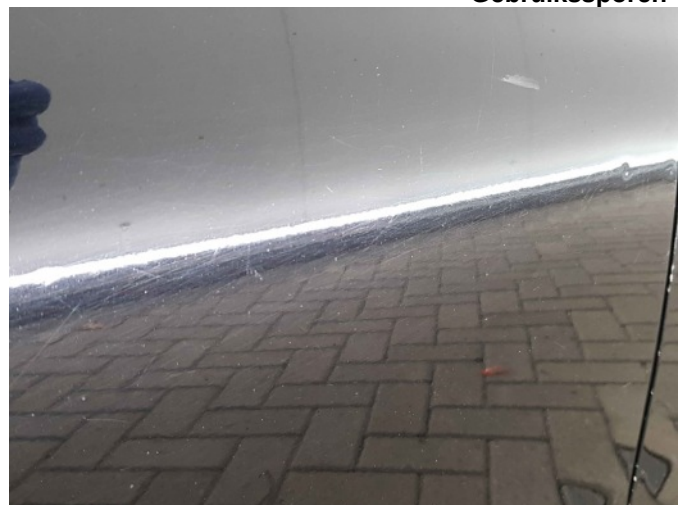
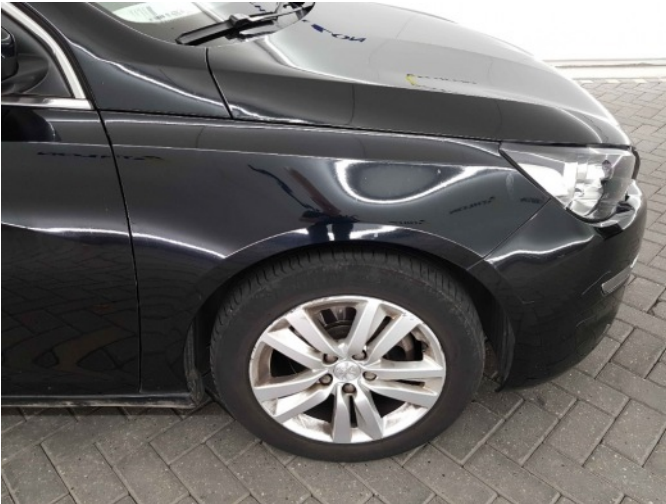
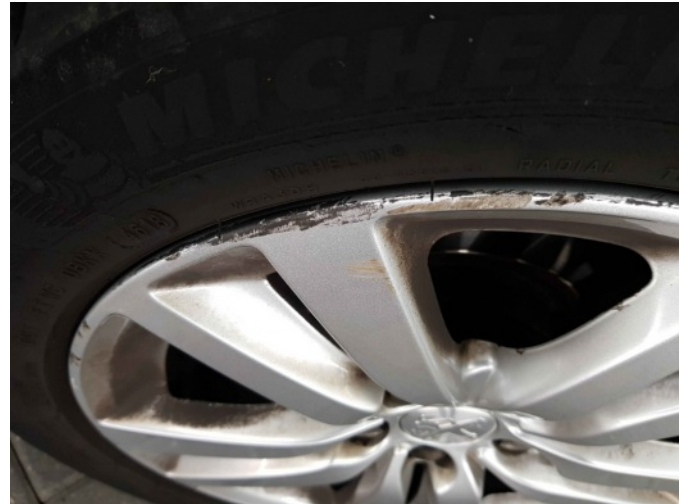
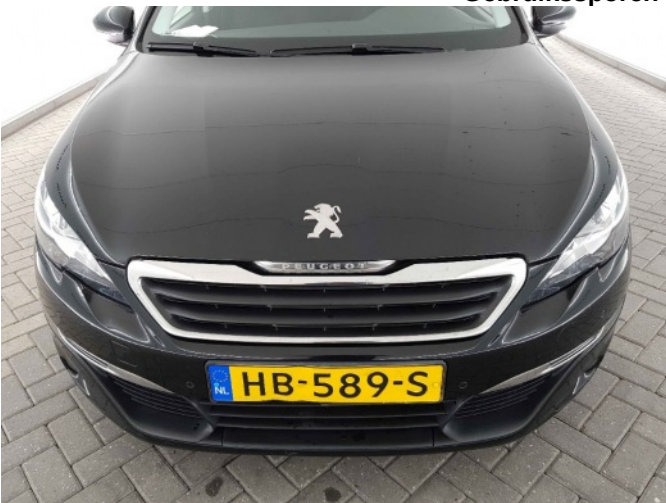
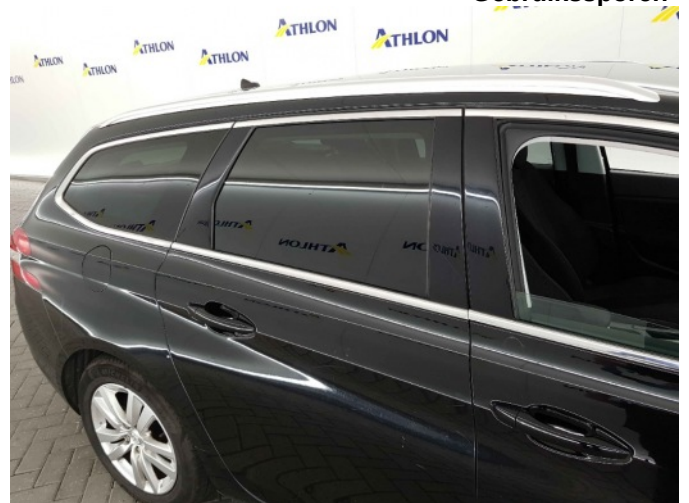
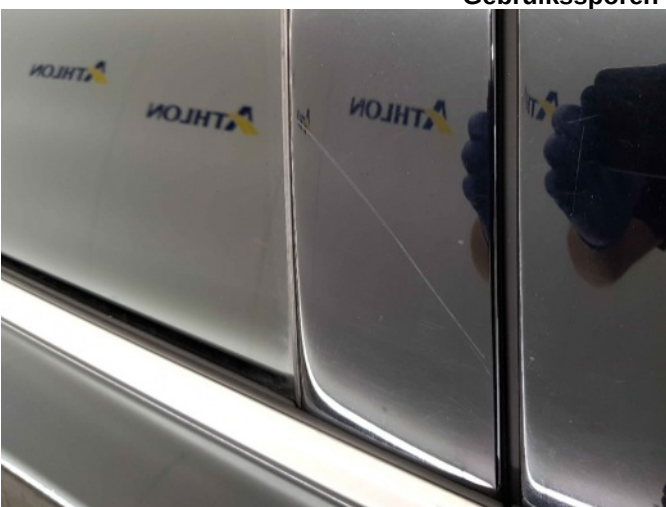
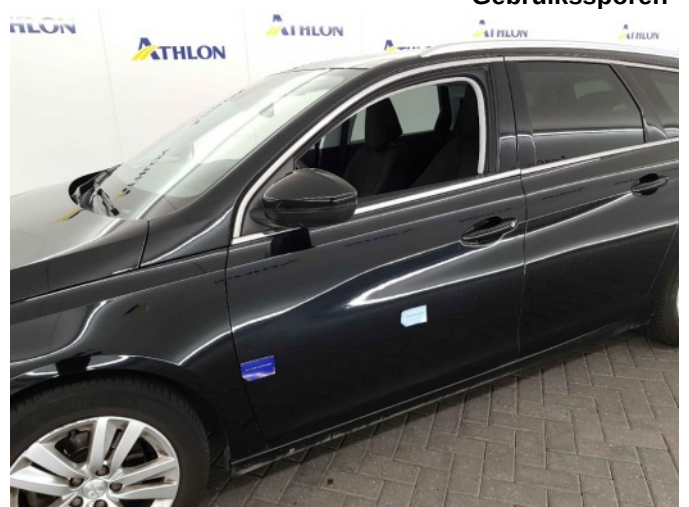
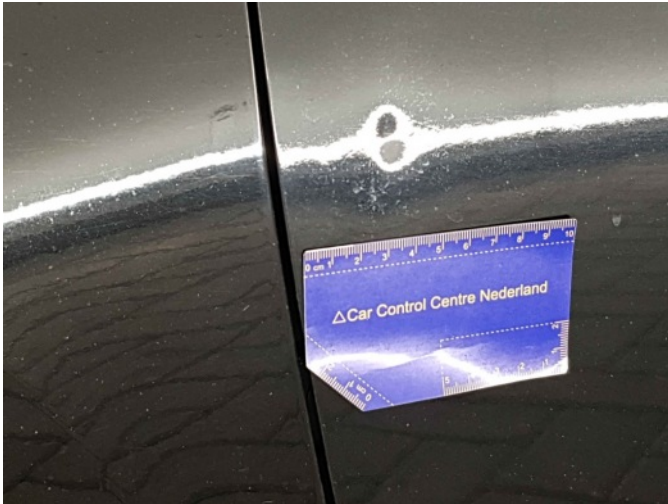
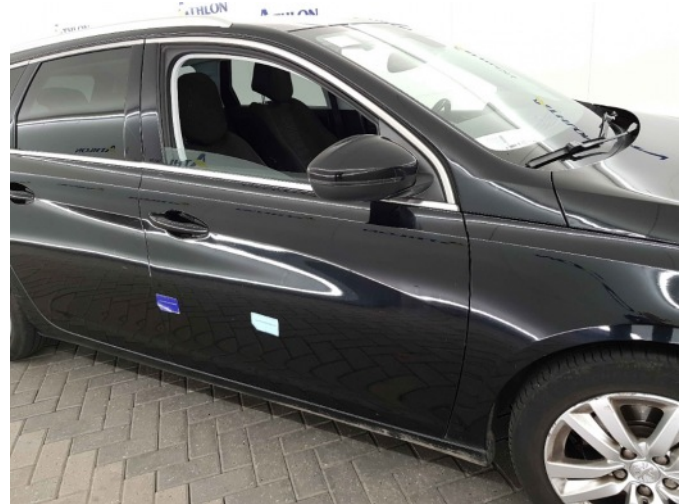
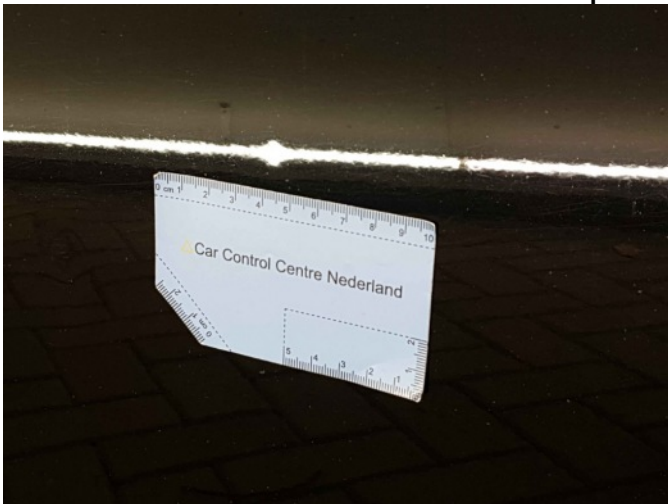
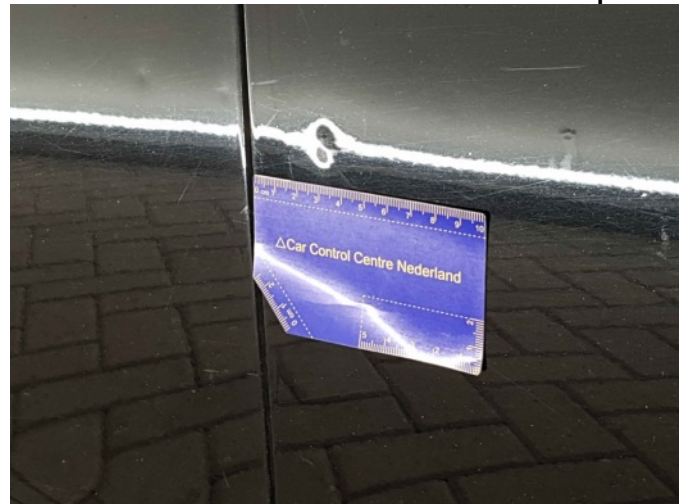
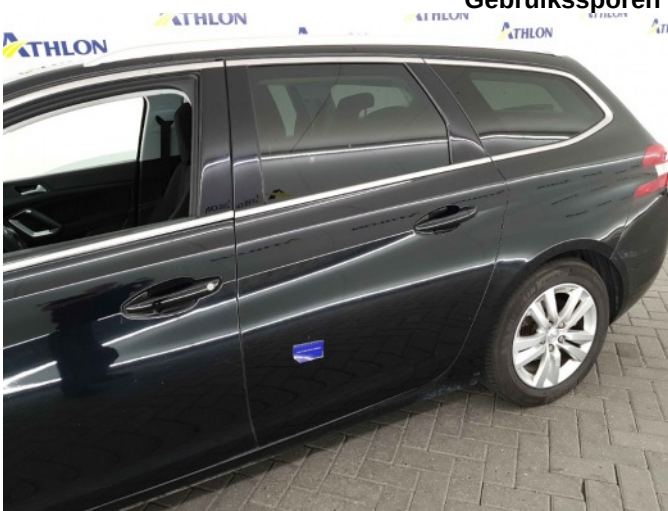
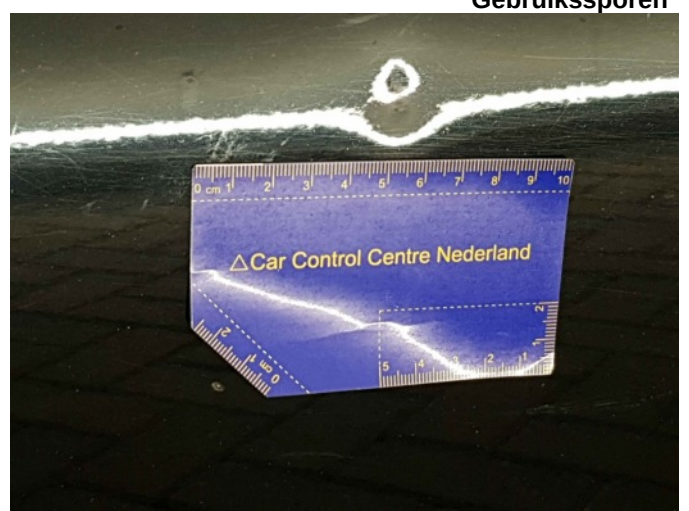
8. Diverse

**Gebruikssporen**
