**Rapport nummer:** 0000000711864-NL170  
**Inspectie plaats:** ALMERE  
**Bezichtigingdatum:** 08.09.2020  
**Vlag :** HH-418-S

#### Volkswagen Passat;Sedan;Diesel;Manual;Grey

fotografisch verslag

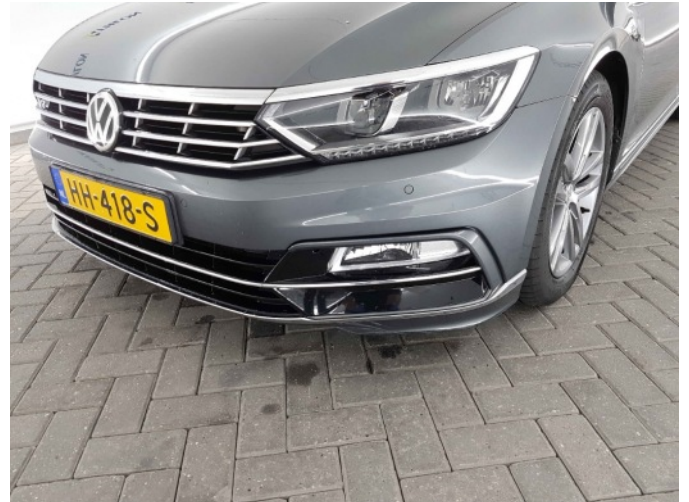
1. Voorspoiler

Schaafplek

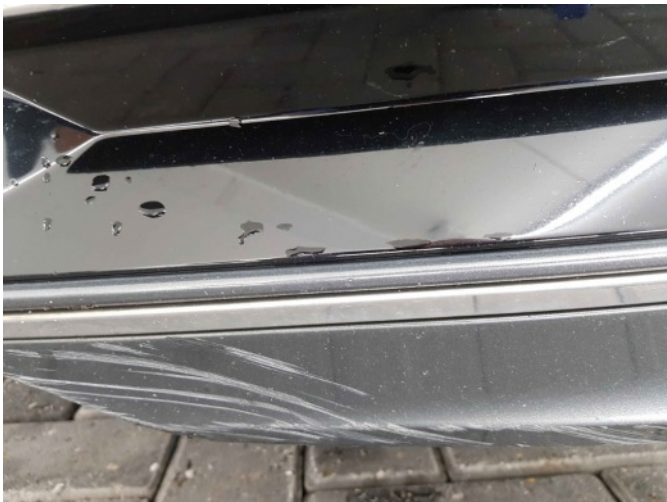
1. Voorspoiler

Schaafplek

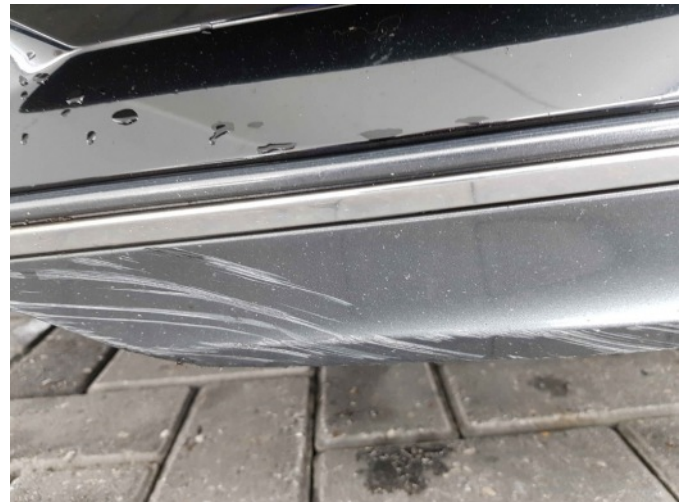
1. Voorspoiler

Schaafplek

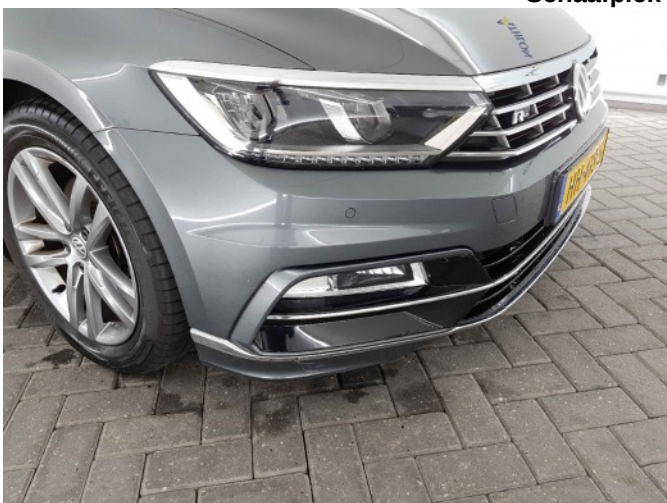
2. Voorspoiler

Schaafplek

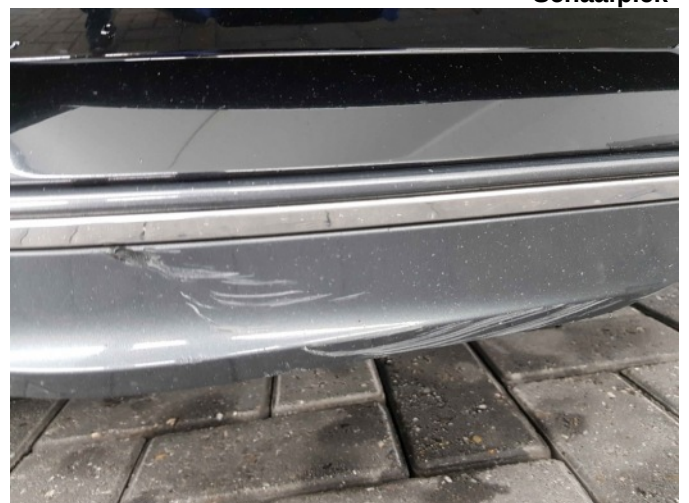
2. Voorspoiler

Schaafplek

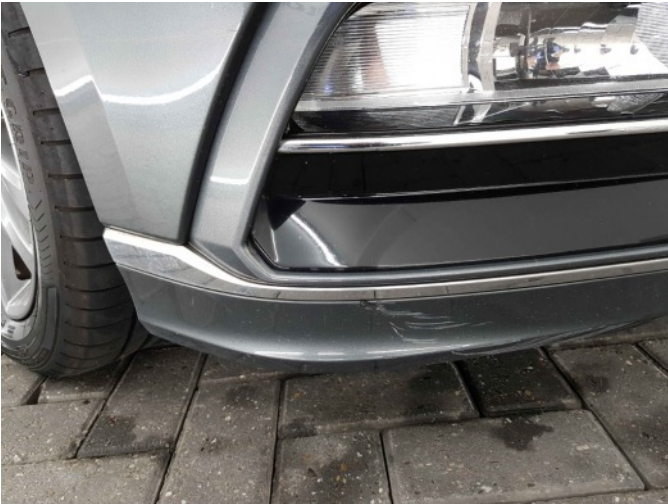
2. Voorspoiler

**Schaafplek**

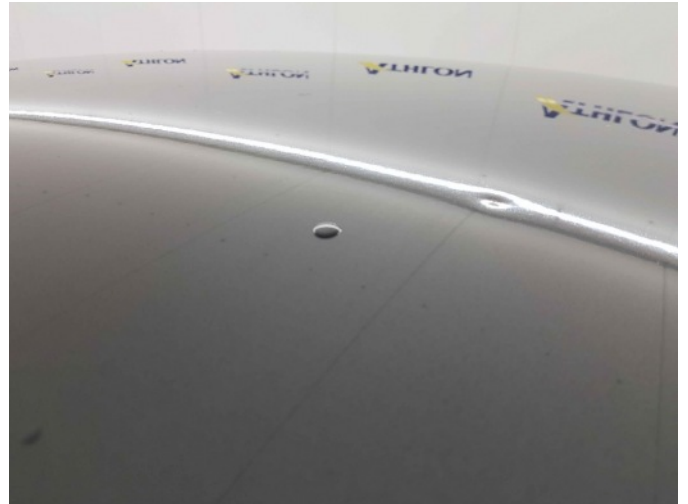
3. diverse

**Gebruikssporen**

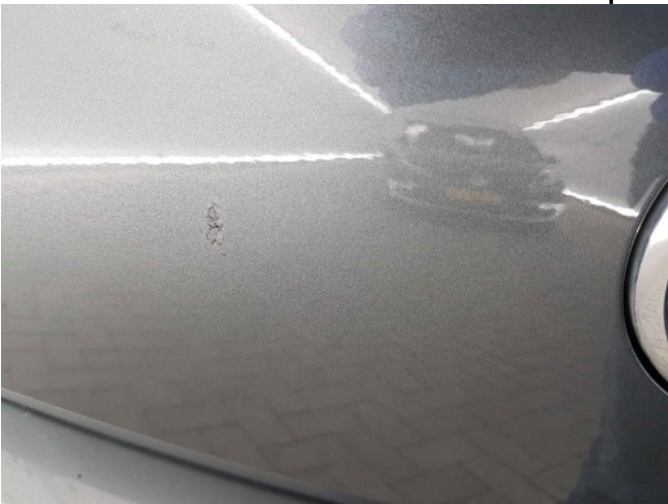
3. diverse

**Gebruikssporen**

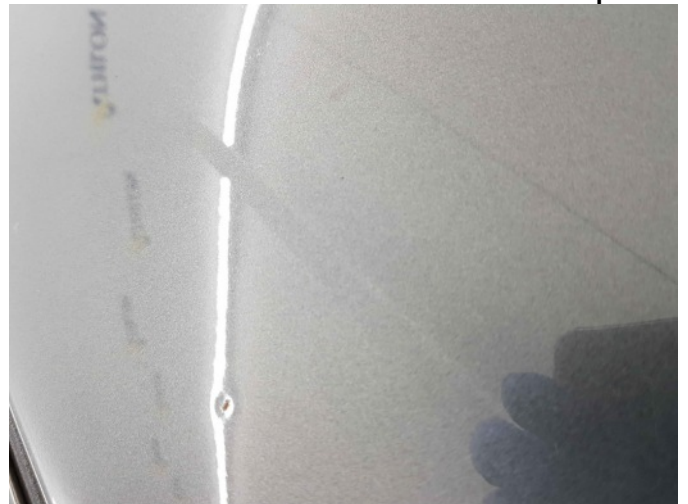
3. diverse

**Gebruikssporen**

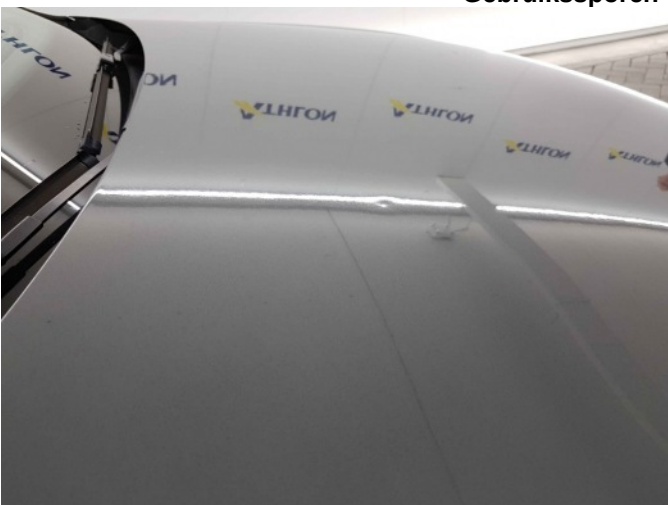
3. diverse

**Gebruikssporen**
