Rapport nummer: 0000000712731-NL170
Inspectie plaats: ALMERE
Bezichtigingdatum: 11.09.2020
Vlag : GG-845-X

Skoda Superb;Hatchback;Diesel;Manual;Blue

VIN:	TMBAJ73T3F9048662	Kilometerstand afgelezen:	214325 km
Eerste registratie / Bouwjaar:	27.05.2015 / 0	Bezichtigingdatum / -plaats:	11.09.2020 ALMERE
Voertuig type:	Personenauto	Voertuig type:	Sedan
HSN/TSN:	null//null	Auto rookvrij:	ja
Conditie exterieur:	3 - Toestand bevredigend	Conditie interieur:	3 - Toestand bevredigend

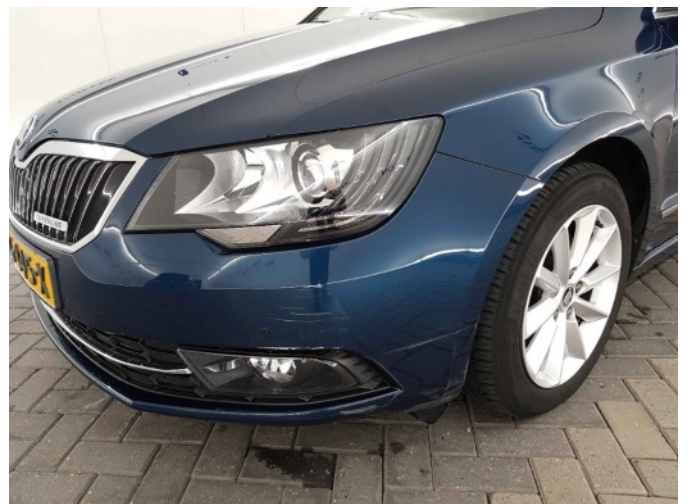
1. Voorbumper

Krassen

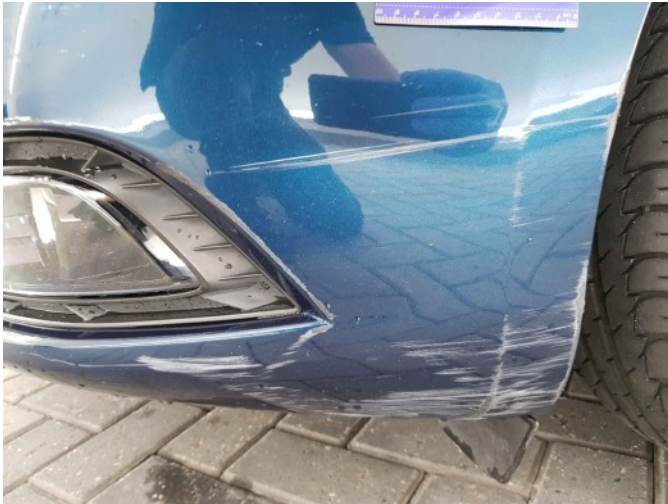
1. Voorbumper

Krassen

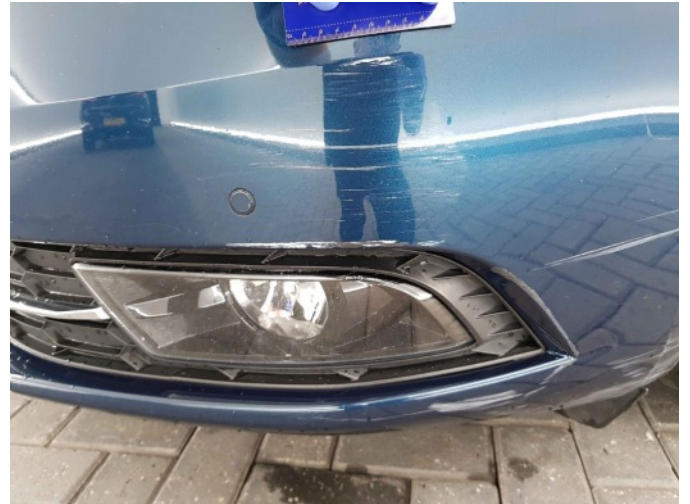
1. Voorbumper

Krassen

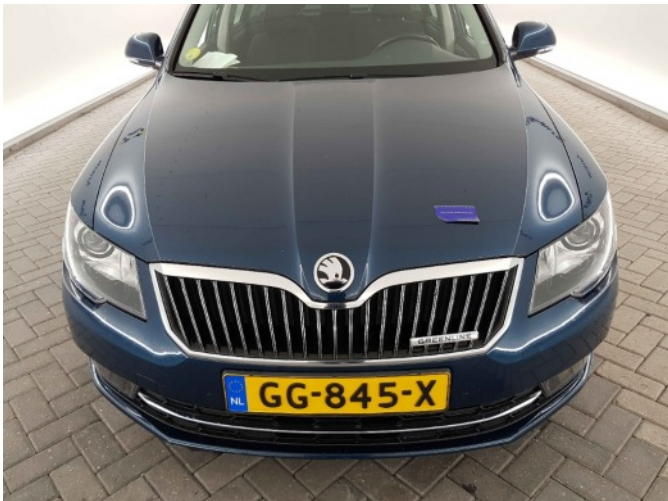
2. Motorkap

Deuk/Deuken

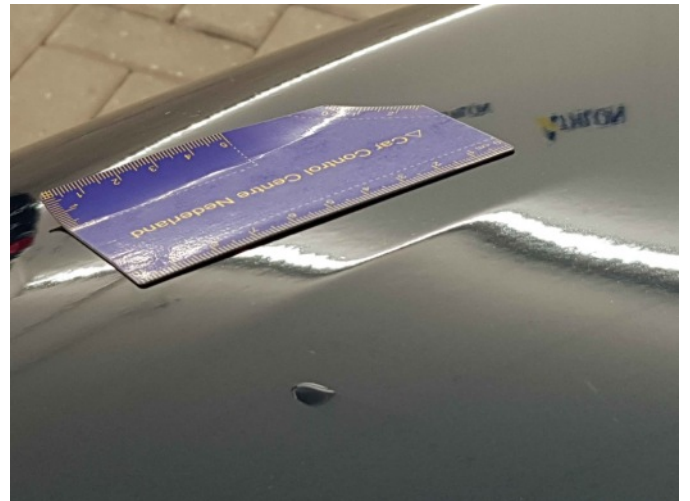
2. Motorkap

Deuk/Deuken

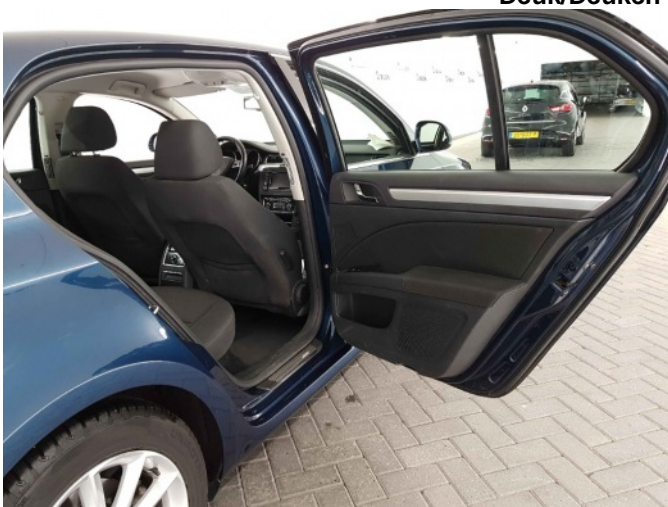
3. glas ra deur

Beschadigd

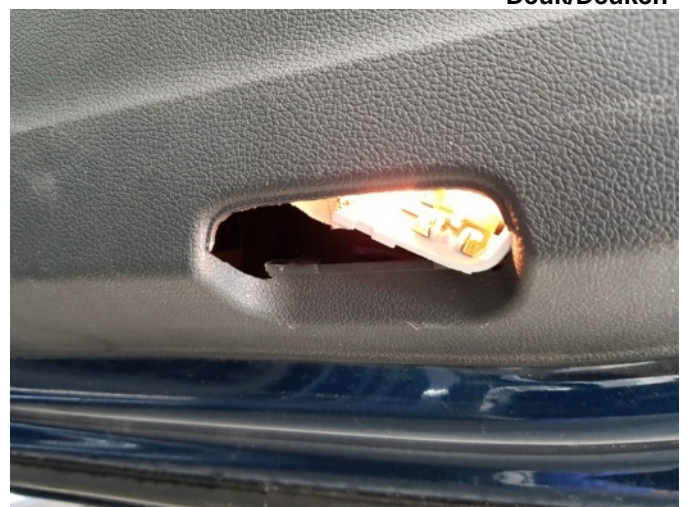
3. glas ra deur

Beschadigd

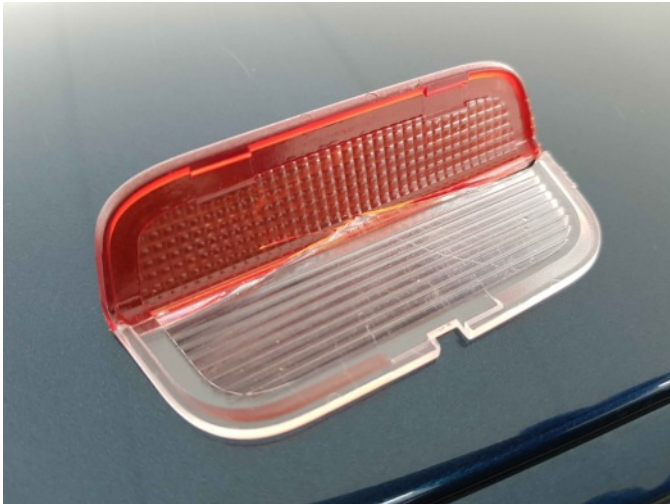
3. glas ra deur

Beschadigd

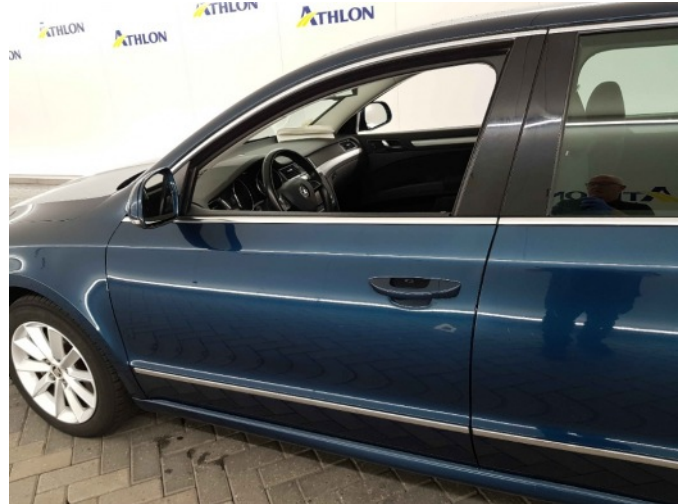
4. Diverse

Gebruikssporen

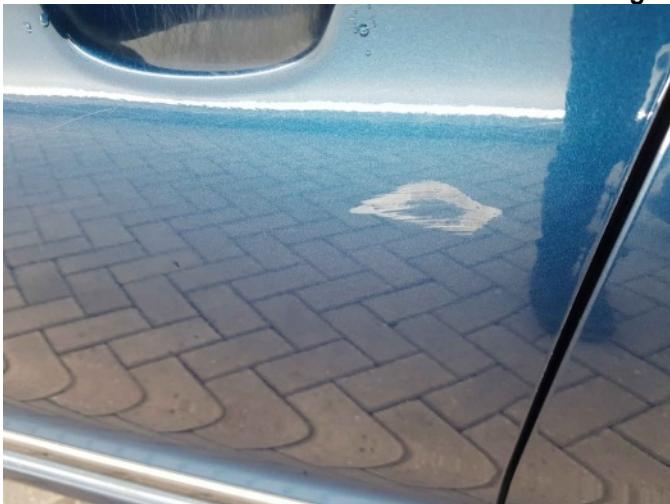
4. Diverse

Gebruikssporen

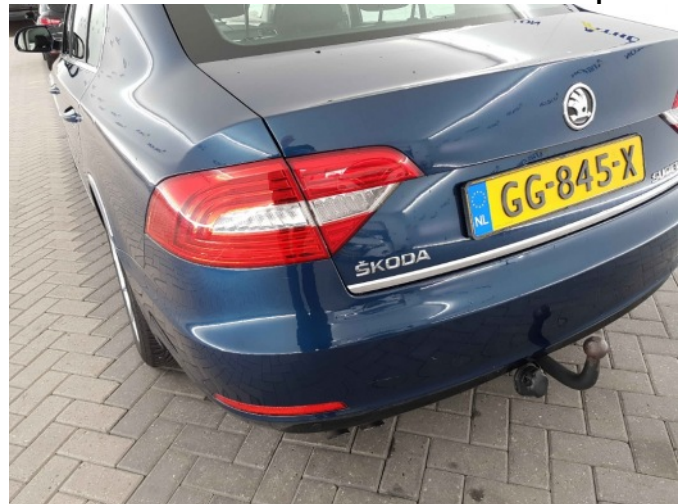
4. Diverse

Gebruikssporen

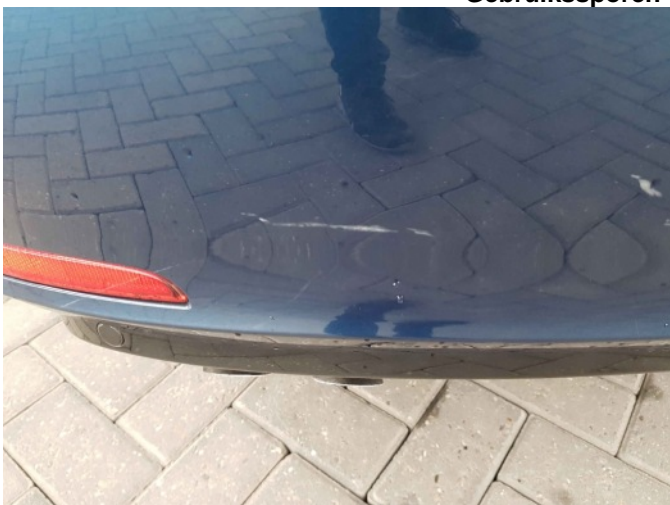
4. Diverse

Gebruikssporen

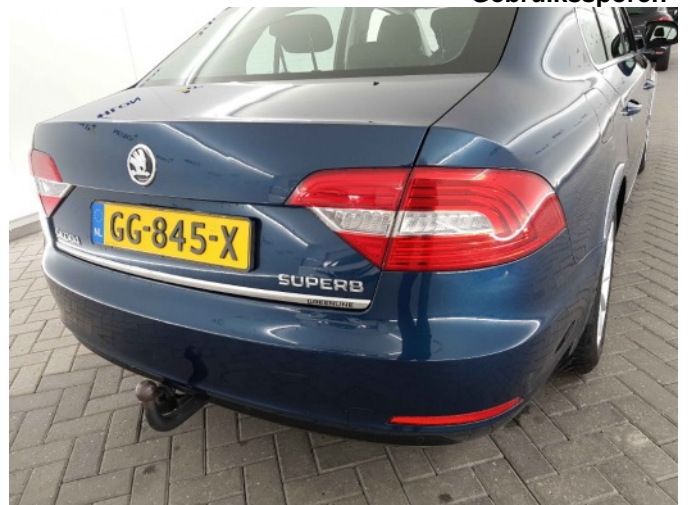
4. Diverse

Gebruikssporen

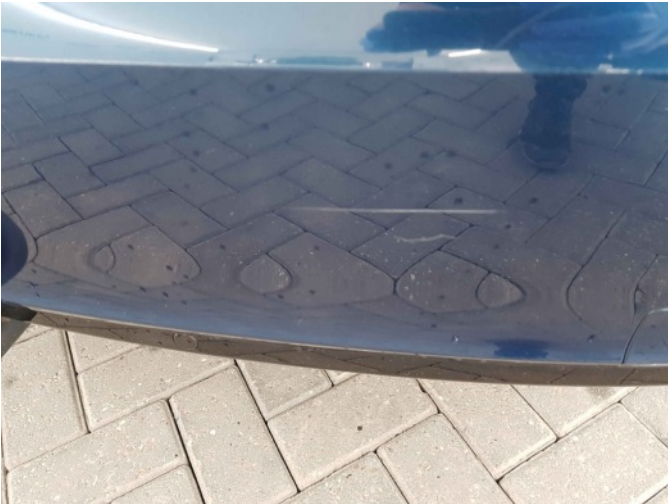
4. Diverse

Gebruikssporen

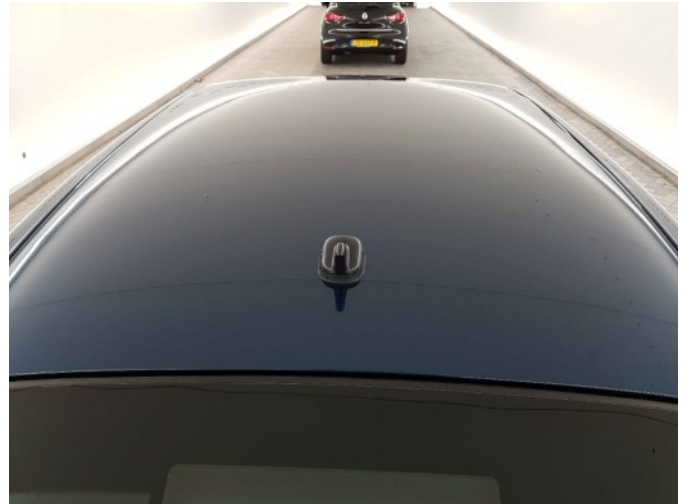
4. Diverse

Gebruikssporen

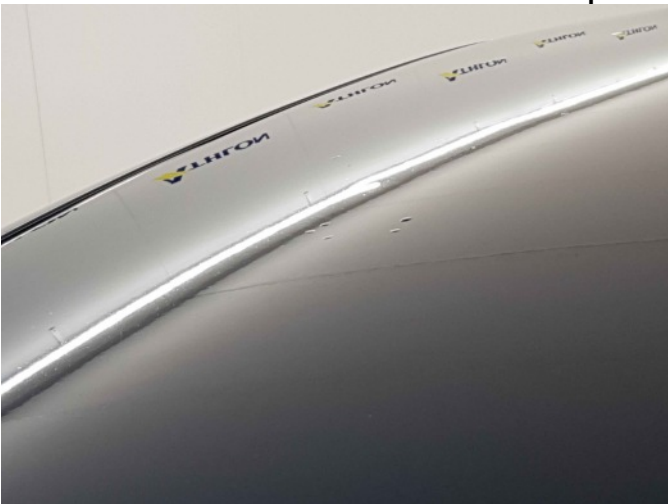
4. Diverse

Gebruikssporen

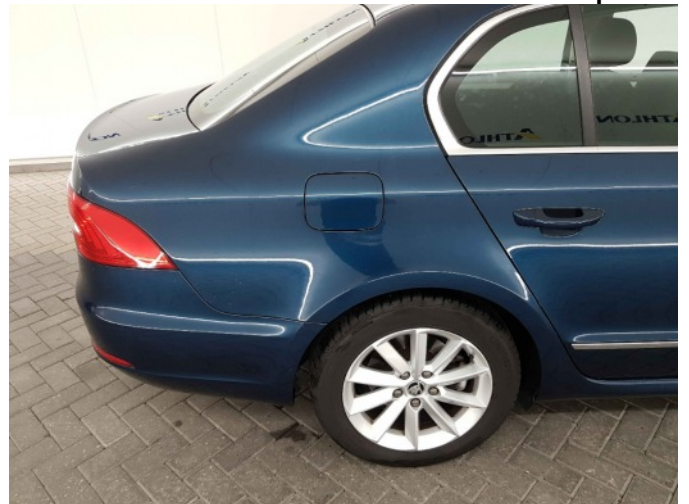
4. Diverse

Gebruikssporen

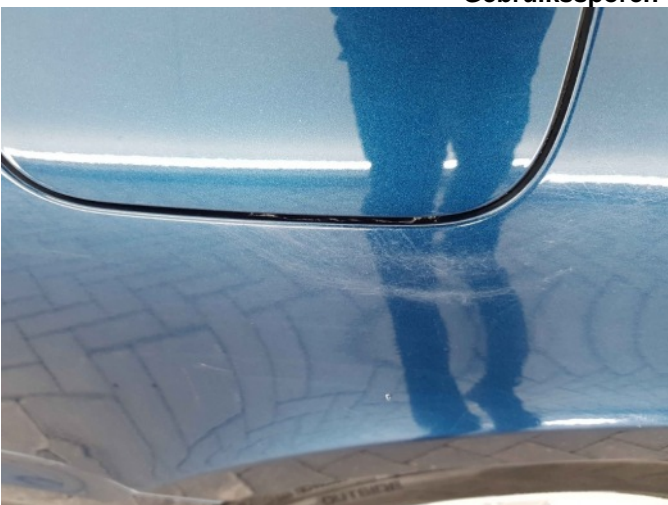
4. Diverse

Gebruikssporen
