**Rapport nummer:** 0000000710742-NL170  
**Inspectie plaats:** ALMERE  
**Bezichtigingdatum:** 04.09.2020  
**Vlag :** HZ-421-R

##### Peugeot 108;Hatchback;Petrol;Manual;Blue

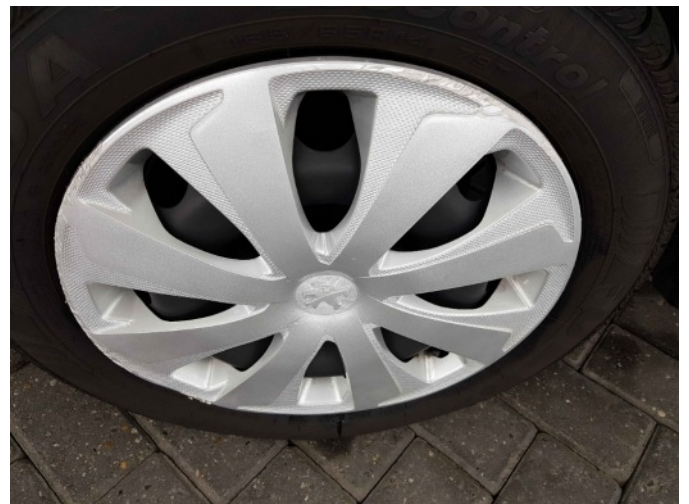
1. diverse

Gebruikssporen

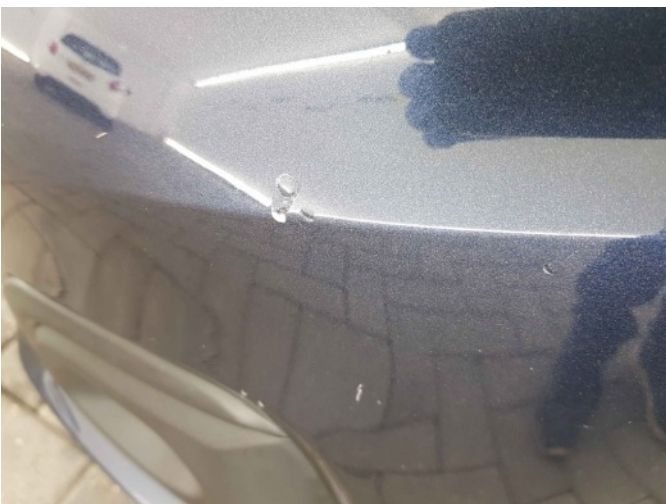
1. diverse

Gebruikssporen

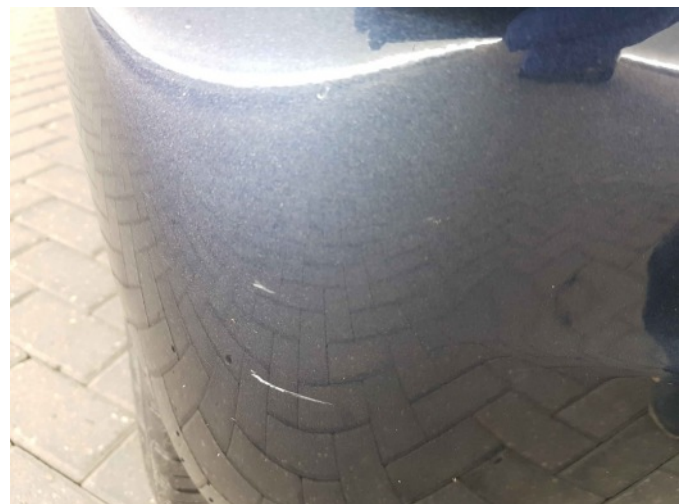
1. diverse

Gebruikssporen

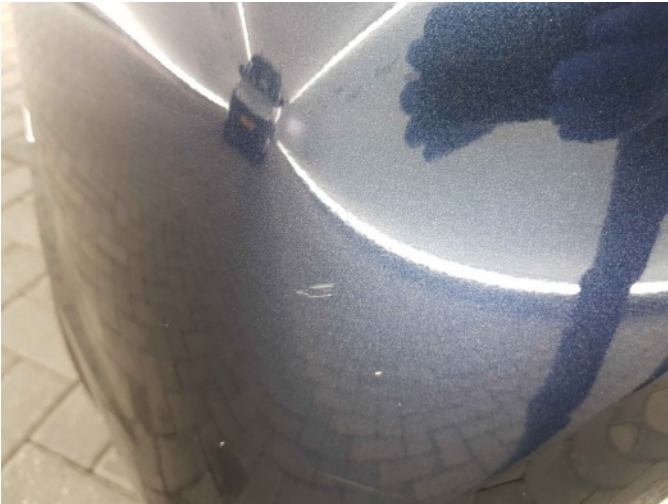
1. diverse

**Gebruikssporen**
