Rapport nummer: 0000000714166-NL170
Inspectie plaats: ALMERE
Bezichtigingdatum: 14.09.2020
Vlag : GX-491-P

Volkswagen Golf;Hatchback;Petrol;Automatic;

VIN:	WVWZZZAUZGW804147	Kilometerstand afgelezen:	140244 km
Eerste registratie / Bouwjaar:	10.09.2015 / 0	Bezichtigingdatum / -plaats:	14.09.2020 ALMERE
Voertuig type:	Personenauto	Voertuig type:	Hatchback
HSN/TSN:	null//null	Auto rookvrij:	ja
Conditie exterieur:	2 - Toestand goed	Conditie interieur:	2 - Toestand goed

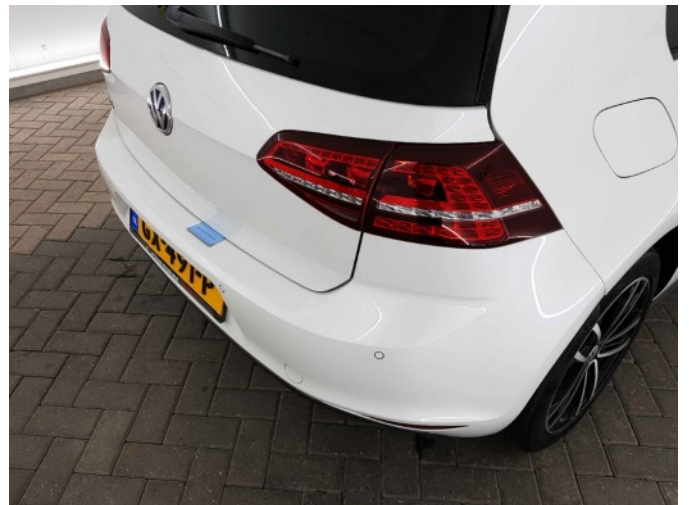
1. Achterbumper

- 1.) Achterbumper | Deuk/Deuken
- 2.) Zijwand - achter - Links | Deuk/Deuken
- 3.) Diverse | Gebruikssporen

Deuk/Deuken

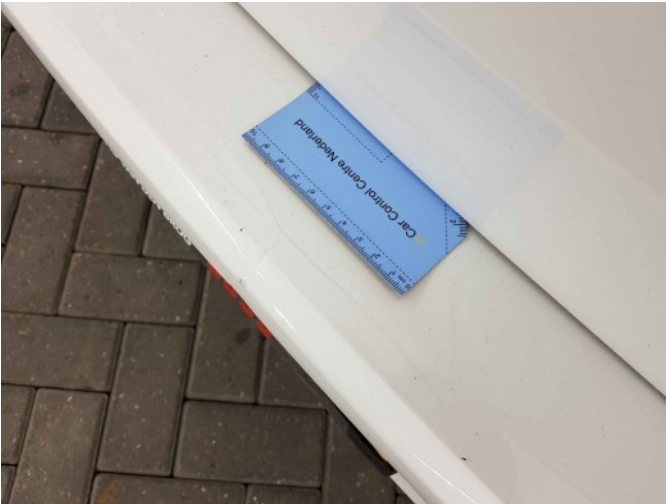
1. Achterbumper

Deuk/Deuken

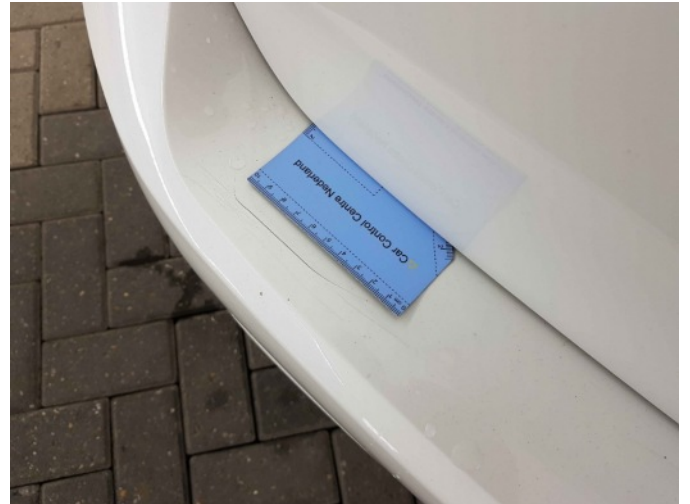
1. Achterbumper

Deuk/Deuken

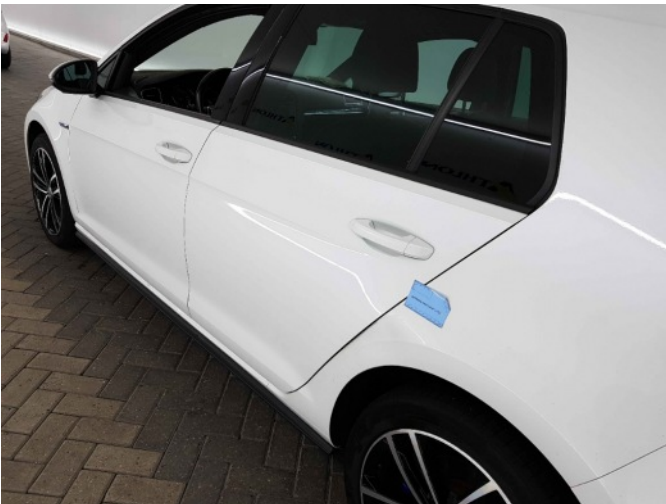
2. Zijwand - achter - Links

Deuk/Deuken

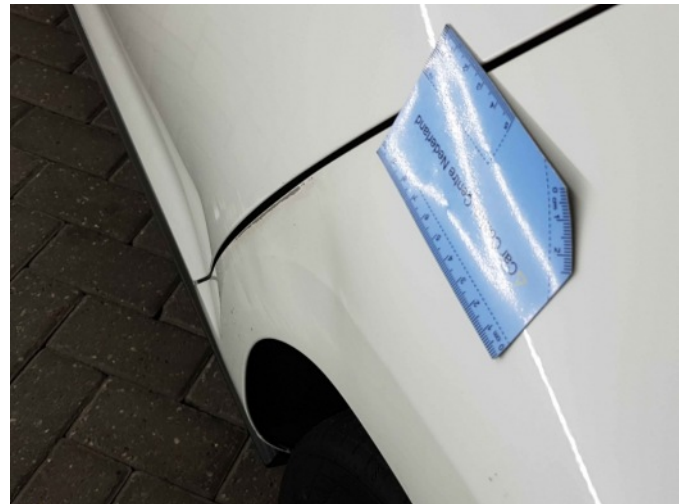
2. Zijwand - achter - Links

Deuk/Deuken

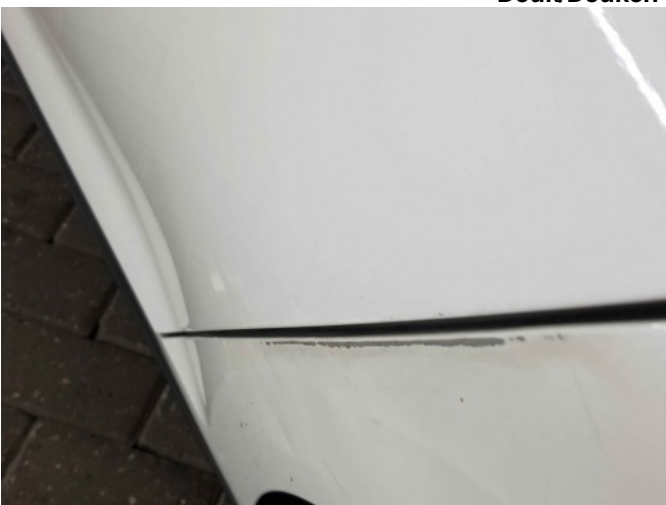
2. Zijwand - achter - Links

Deuk/Deuken

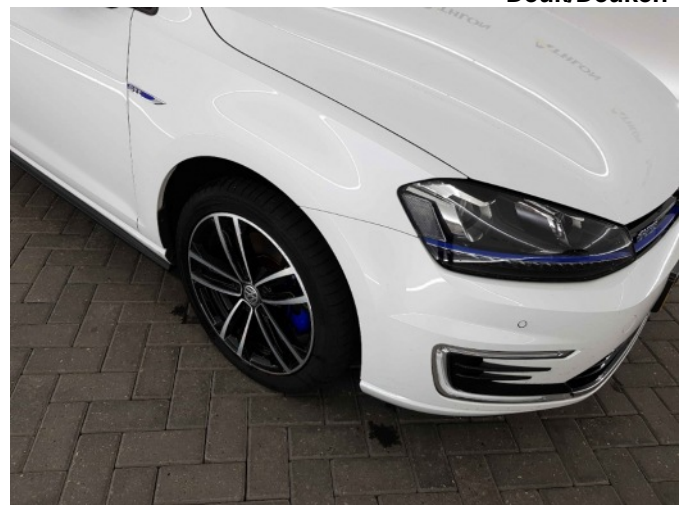
3. Diverse

Gebruikssporen

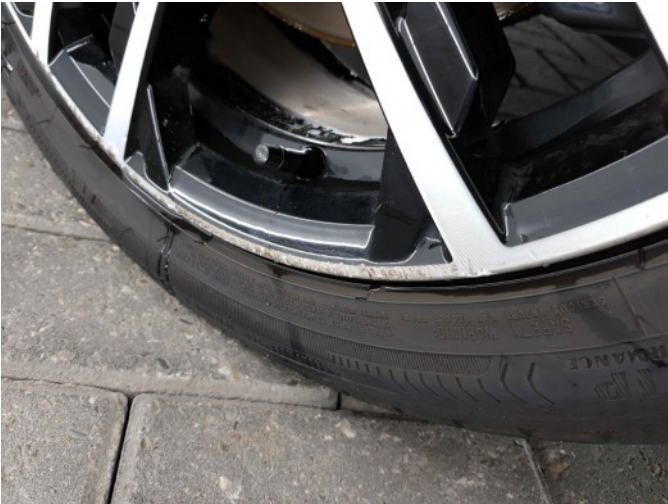
3. Diverse

Gebruikssporen

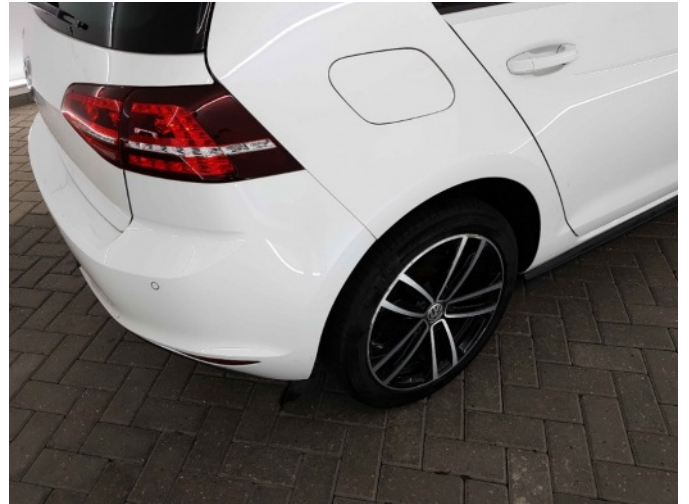
3. Diverse

Gebruikssporen

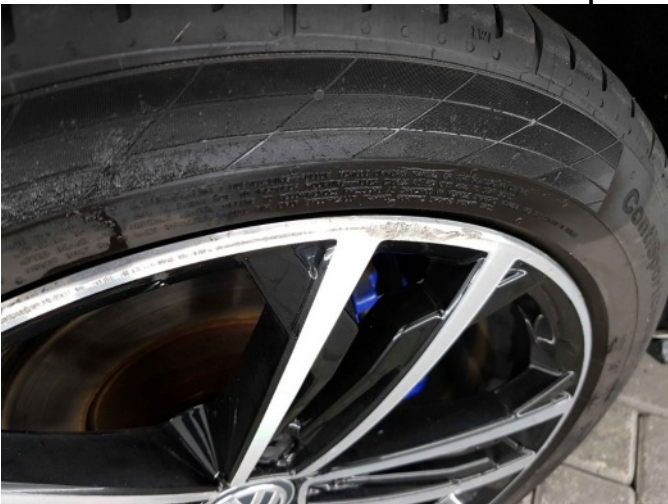
3. Diverse

Gebruikssporen

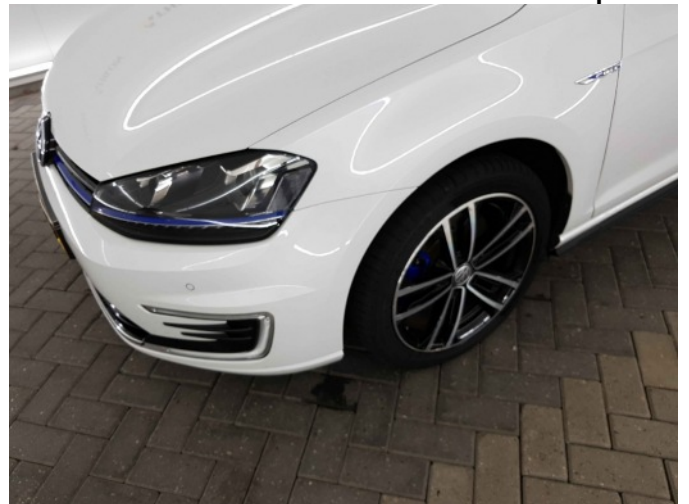
3. Diverse

Gebruikssporen

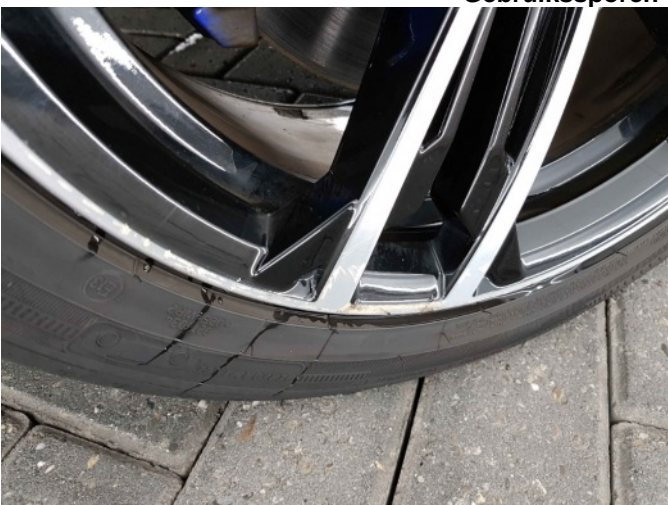
3. Diverse

Gebruikssporen

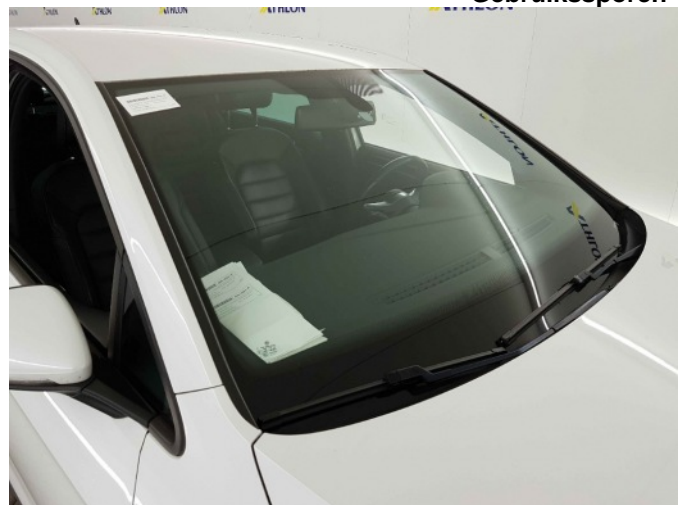
3. Diverse

Gebruikssporen

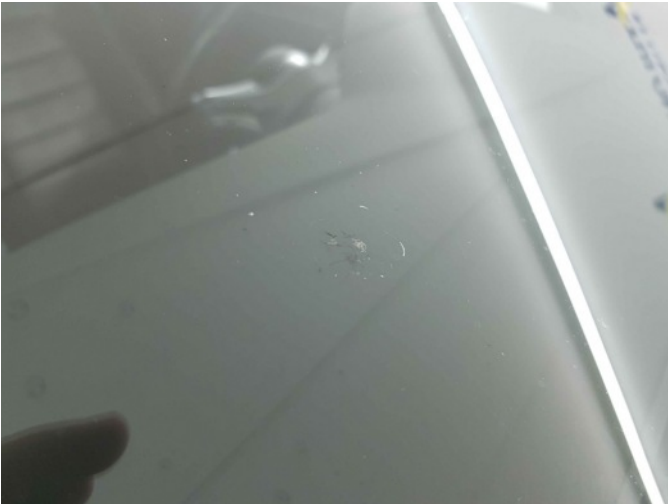
3. Diverse

Gebruikssporen
