Rapport nummer: 0000000713646-NL170
Inspectie plaats: ALMERE
Bezichtigingdatum: 14.09.2020
Vlag : HR-777-T

Volvo V40;Hatchback;Diesel;Manual;Blue

VIN:	YV1MV7431G2317628	Kilometerstand afgelezen:	173126 km
Eerste registratie / Bouwjaar:	31.12.2015 / 0	Bezichtigingdatum / -plaats:	14.09.2020 ALMERE
Voertuig type:	Personenauto	Voertuig type:	Hatchback
HSN/TSN:	null//null	Auto rookvrij:	ja
Conditie exterieur:	2 - Toestand goed	Conditie interieur:	2 - Toestand goed

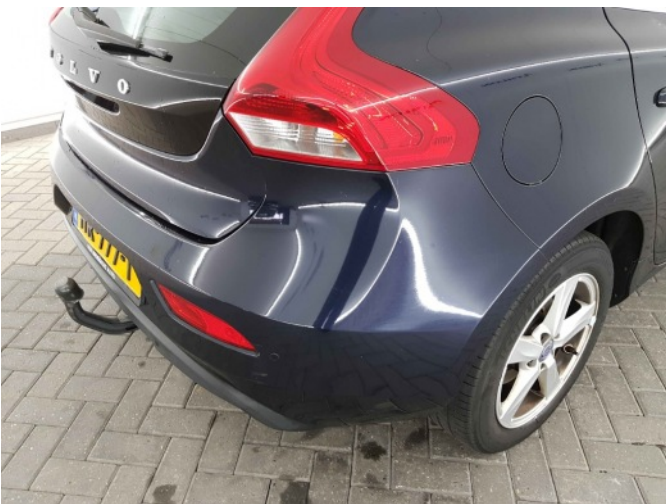
1. Achterbumper

Schaafplek

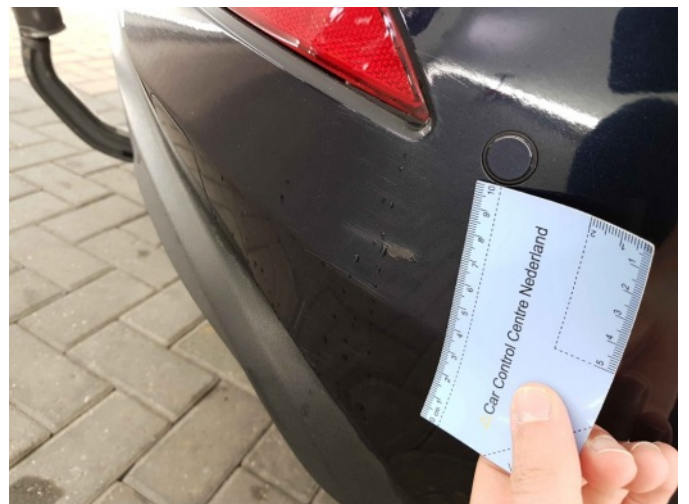
1. Achterbumper

Schaafplek

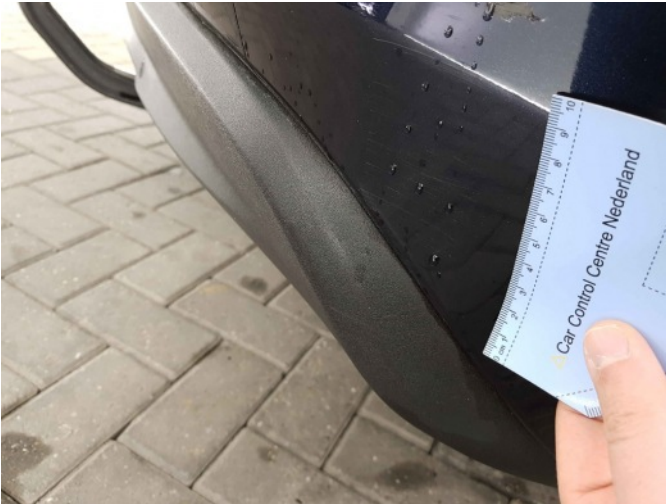
1. Achterbumper

Schaafplek

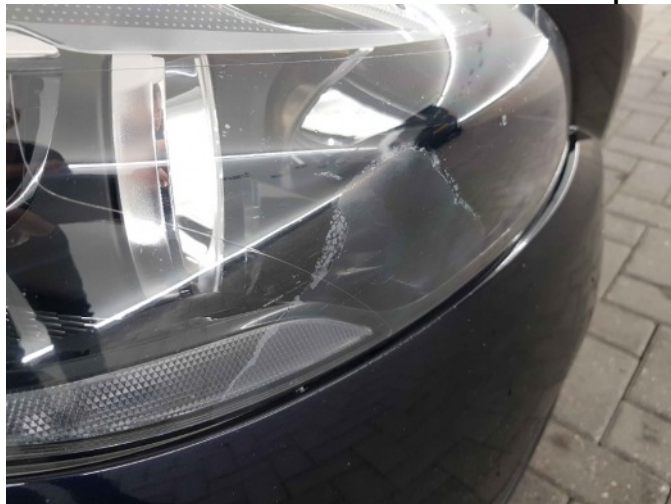
2. Diverse

Gebruikssporen

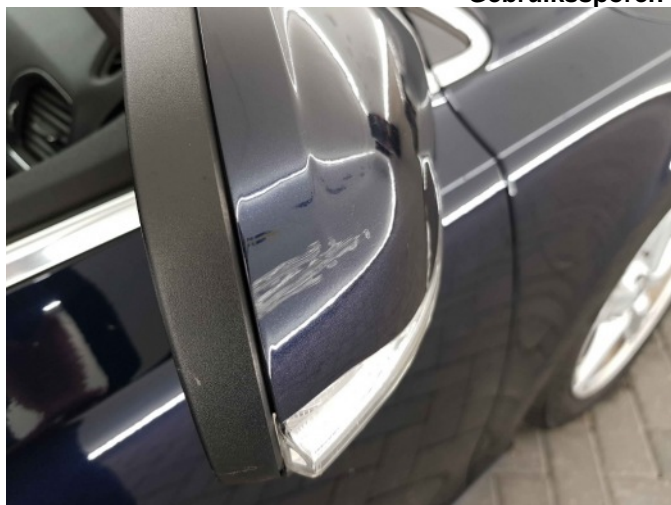
2. Diverse

Gebruikssporen

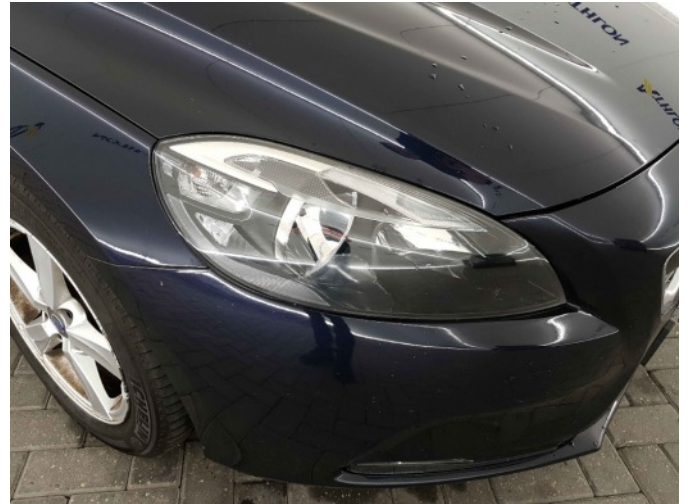
2. Diverse

Gebruikssporen

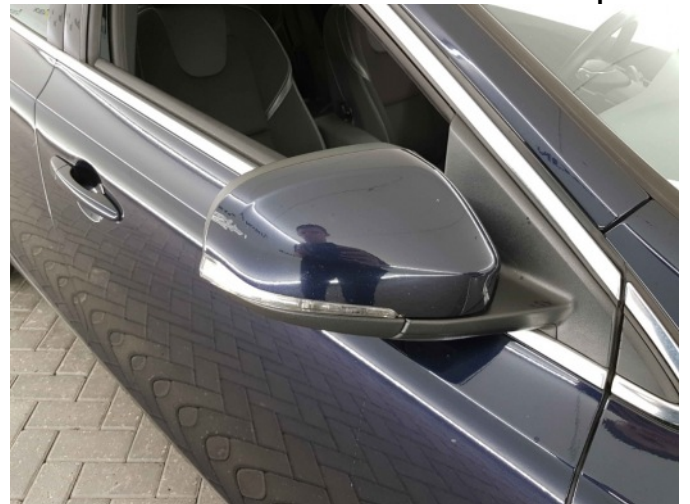
2. Diverse

Gebruikssporen

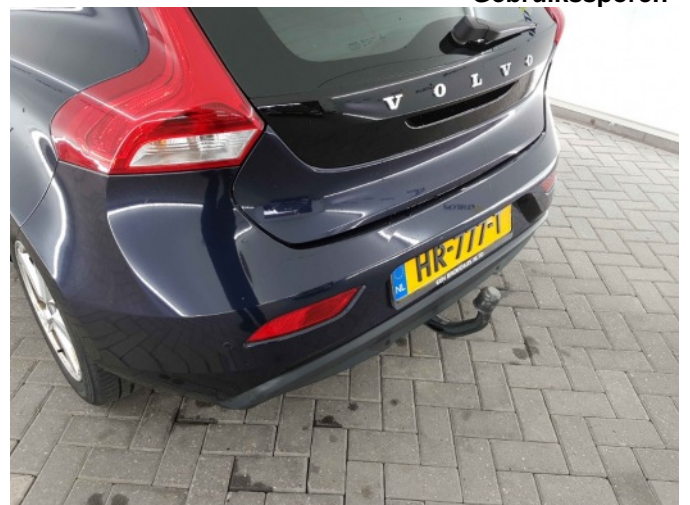
2. Diverse

Gebruikssporen

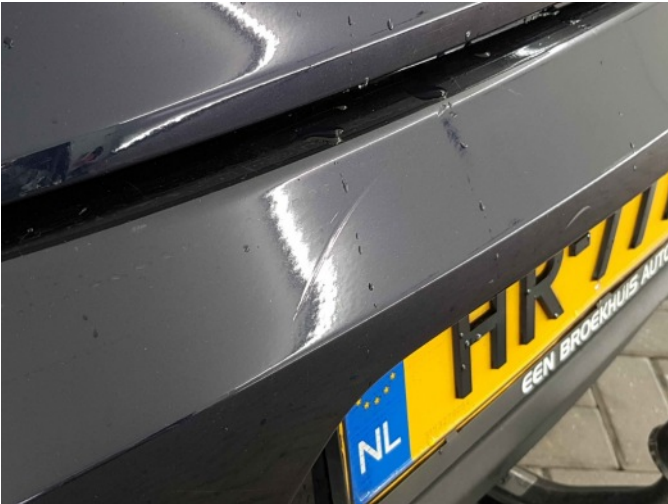
2. Diverse

Gebruikssporen

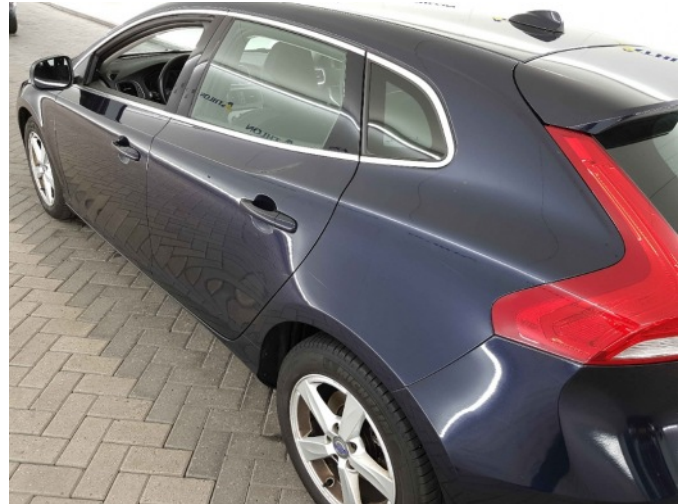
2. Diverse

Gebruikssporen

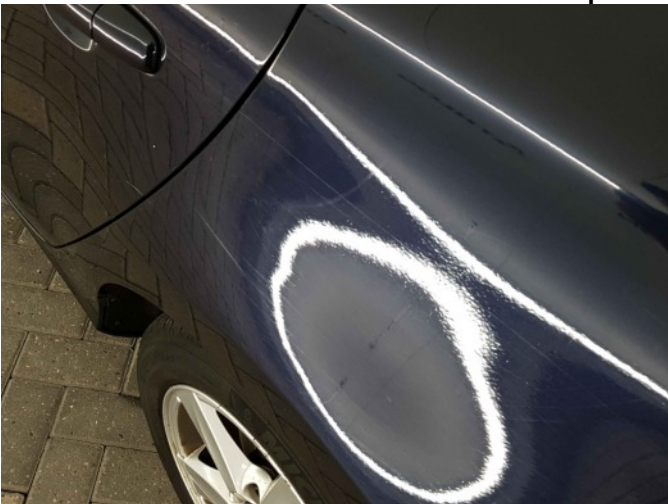
2. Diverse

Gebruikssporen

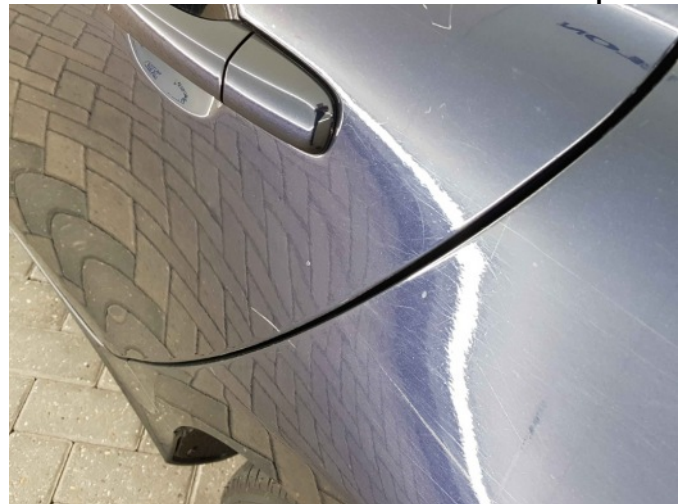
2. Diverse

Gebruikssporen

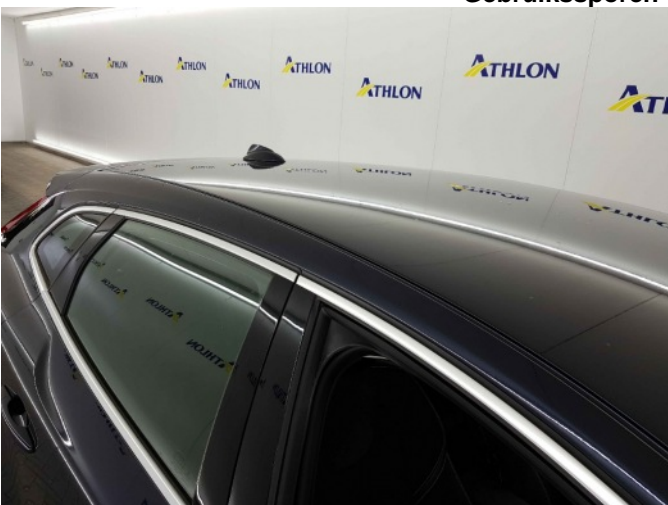
2. Diverse

Gebruikssporen

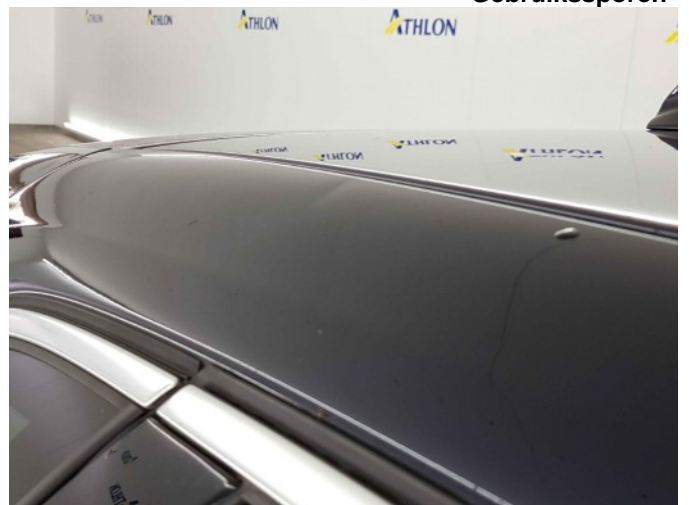
2. Diverse

Gebruikssporen
