Rapport nummer: 0000000711926-NL170
Inspectie plaats: ALMERE
Bezichtigingdatum: 14.09.2020
Vlag : HS-609-K

BMW 3 Serie Touring; Hatchback; Diesel; Automatic; Grey

VIN:	WBA8J91010K725756	Kilometerstand afgelezen:	128148 km
Eerste registratie / Bouwjaar:	30.12.2015 / 0	Bezichtigingdatum / -plaats:	14.09.2020 ALMERE
Voertuig type:	Personenauto	Voertuig type:	Stationwagen
HSN/TSN:	null//null	Auto rookvrij:	ja
Conditie exterieur:	3 - Toestand bevredigend	Conditie interieur:	3 - Toestand bevredigend

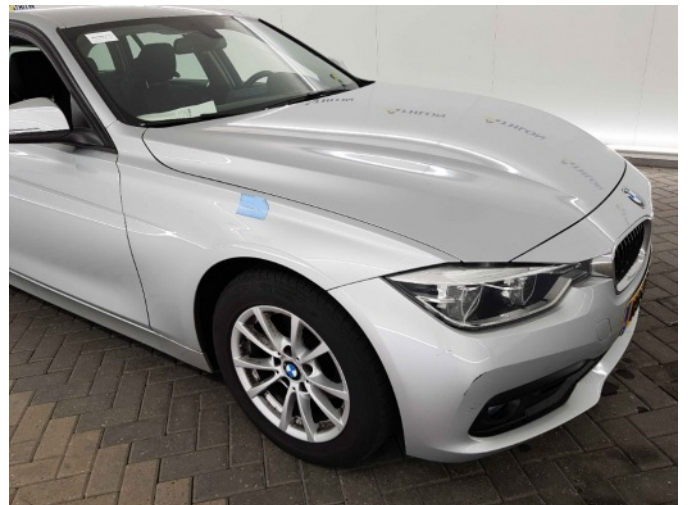
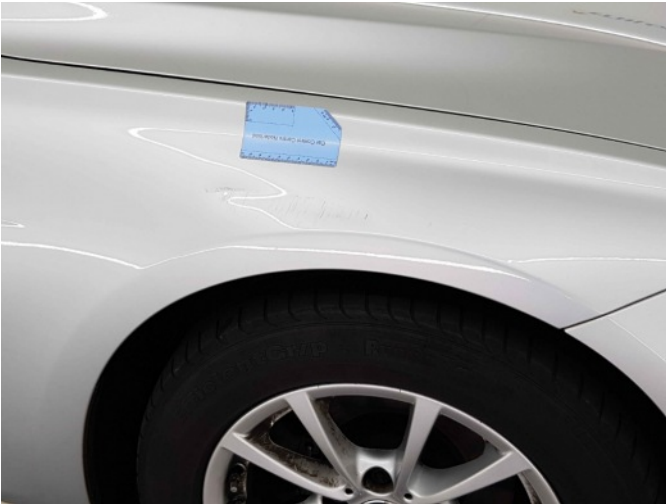
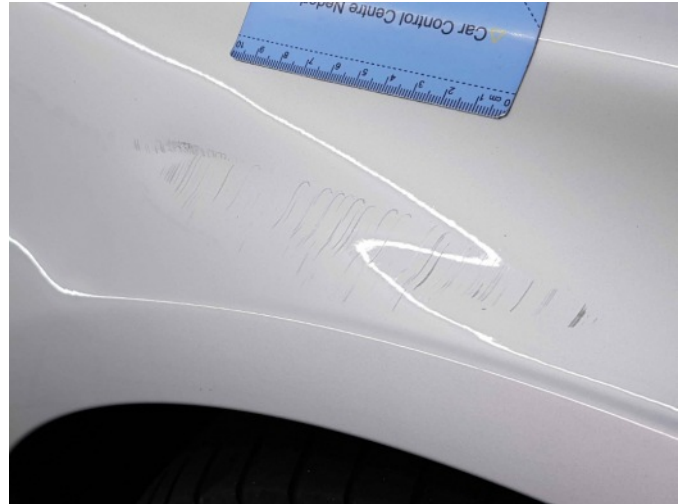
1. Spatbord voor- rechts

- 1.) Spatbord voor- rechts | Deuk/Deuken
- 2.) Voorbumper | Schaafplek
- 3.) Diverse | Gebruikssporen

Deuk/Deuken

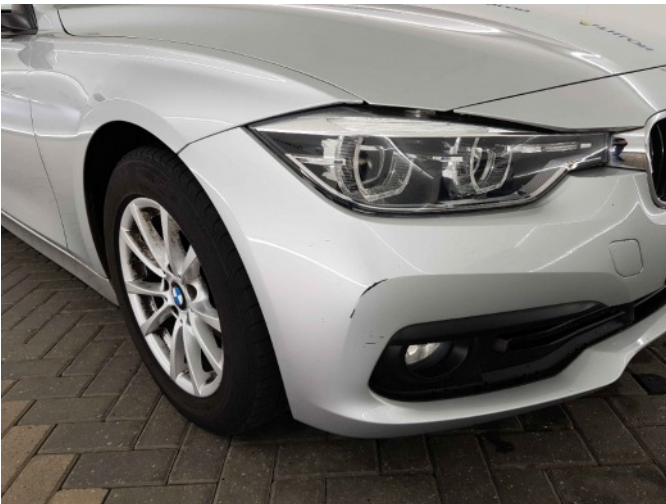
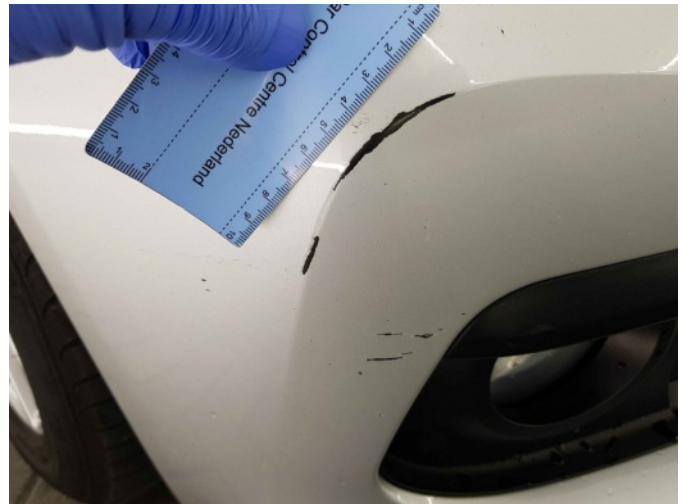
2. Voorbumper

Schaafplek

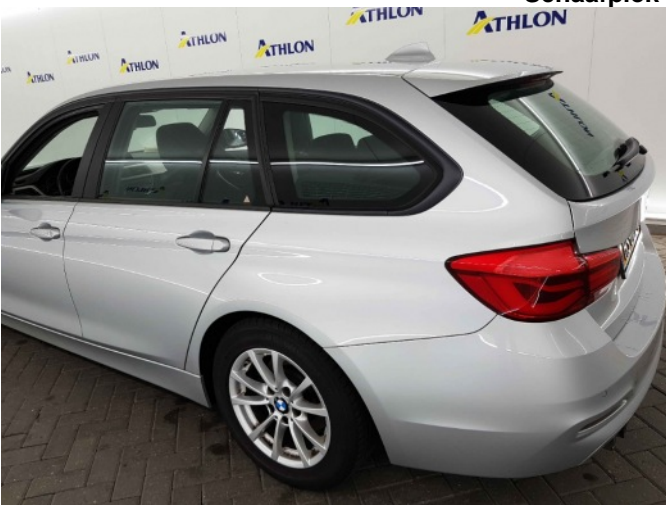
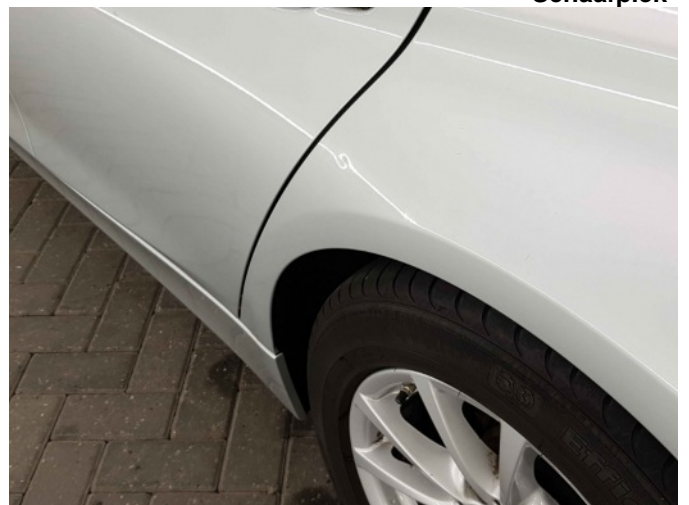
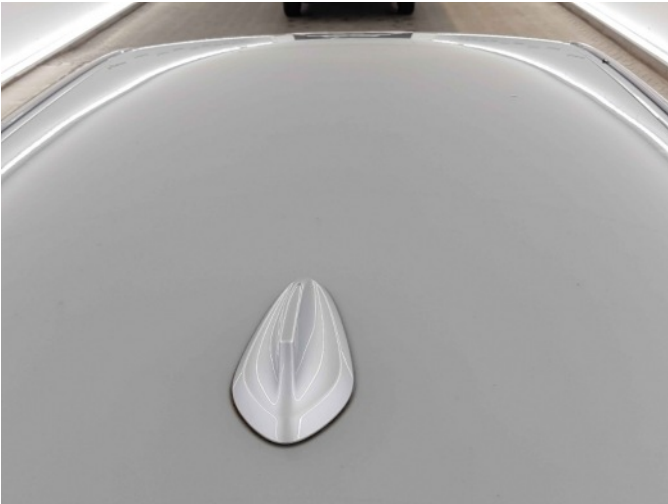
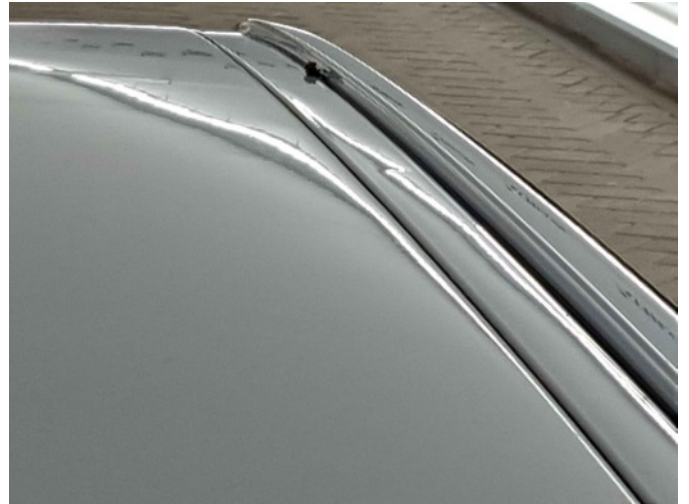
3. Diverse

Gebruikssporen
