**Rapport nummer:** 0000000714627-NL170  
**Inspectie plaats:** ALMERE  
**Bezichtigingdatum:** 15.09.2020  
**Vlag :** GX-660-T

#### Volvo V40;Hatchback;Diesel;Manual;White

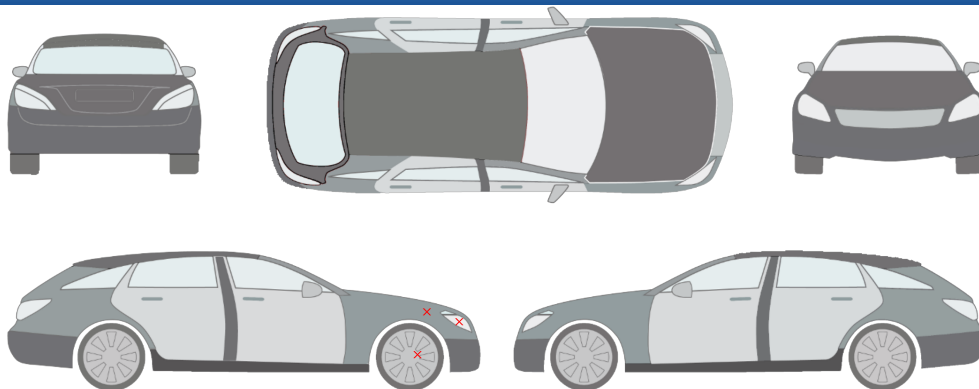
- 1.) Spatbord voor- rechts | Deuk/Deuken
- 2.) Velg voor - rechts | Beschadigd
- 3.) Halogeen koplampen - rechts | Krassen
- 4.) Diverse | Gebruikssporen

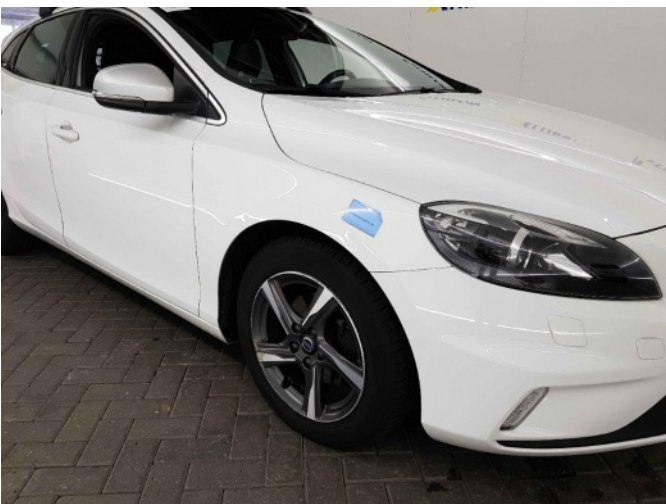
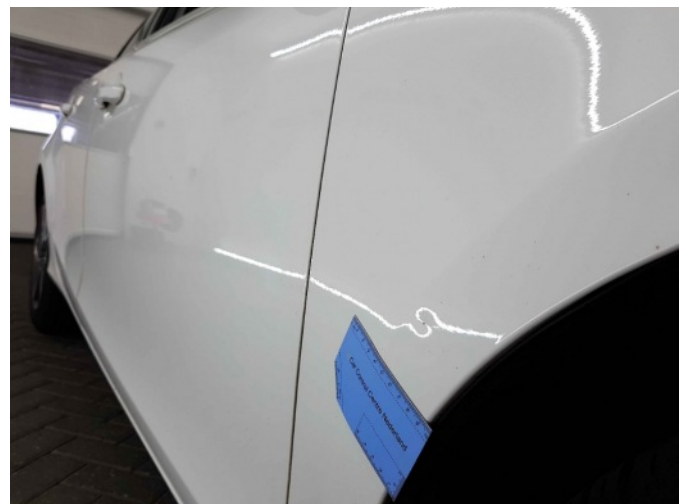
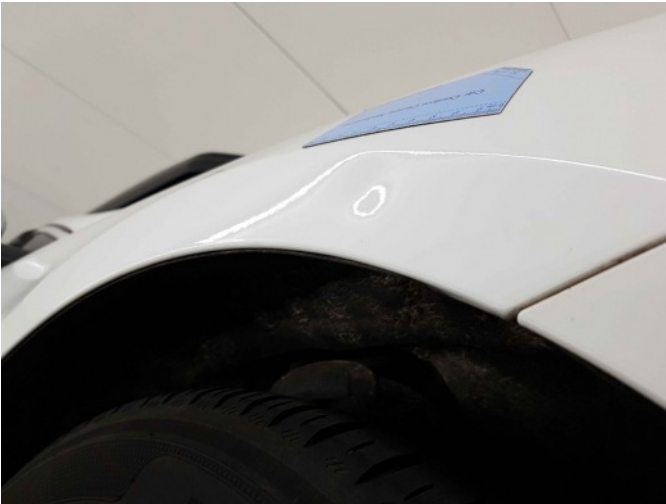
1. Spatbord voor- rechts

Deuk/Deuken

**Deuk/Deuken**

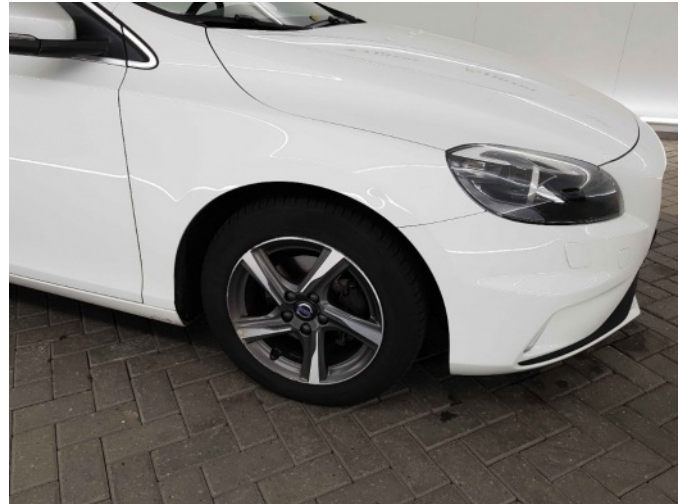
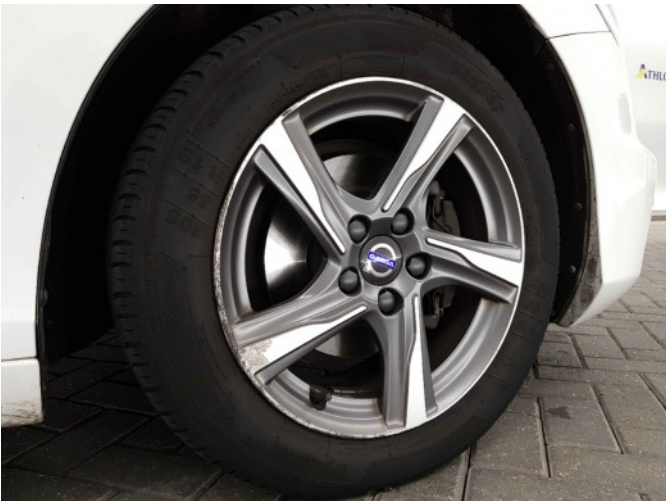
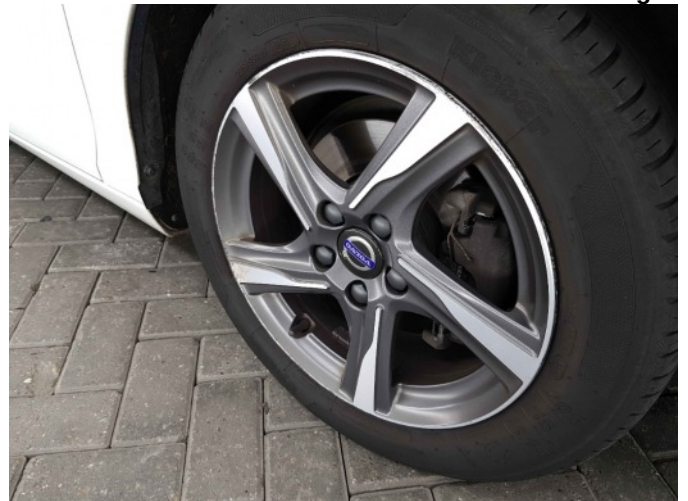
2. Velg voor - rechts

**Beschadigd**

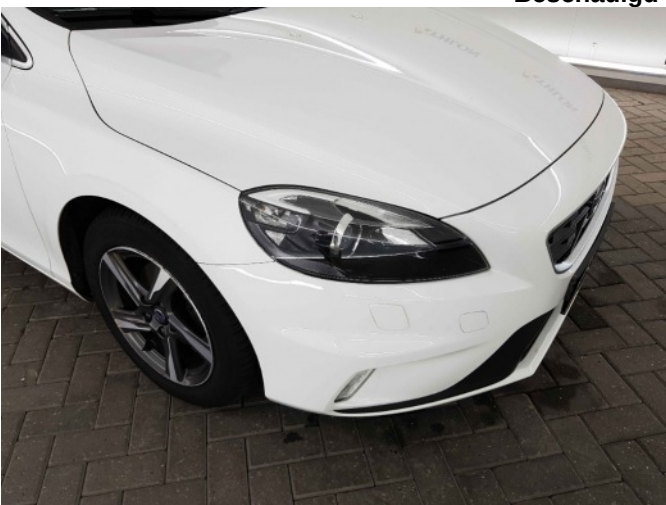
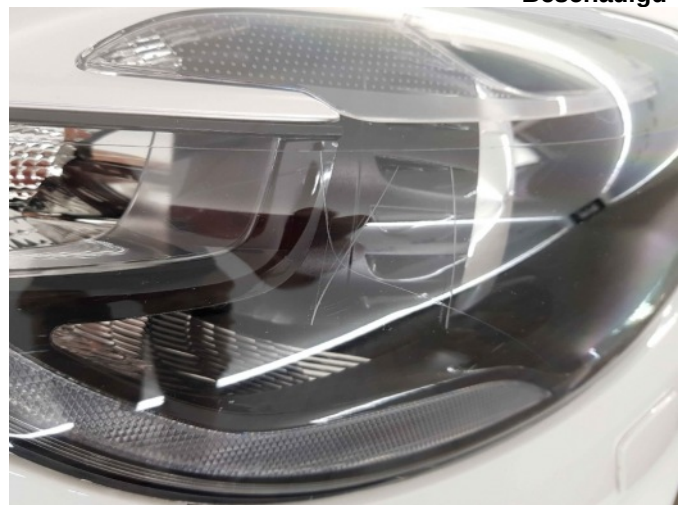
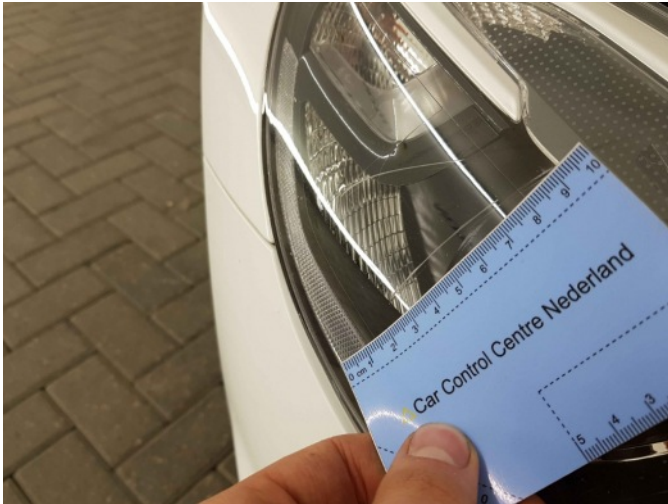
3. Halogeen koplampen - rechts

**Krassen**

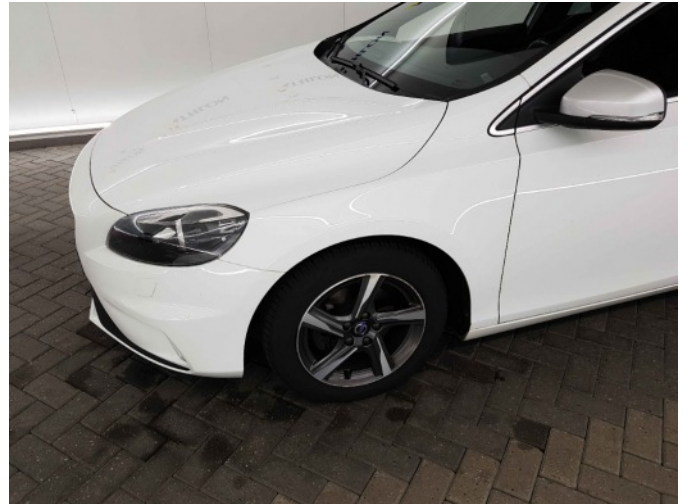
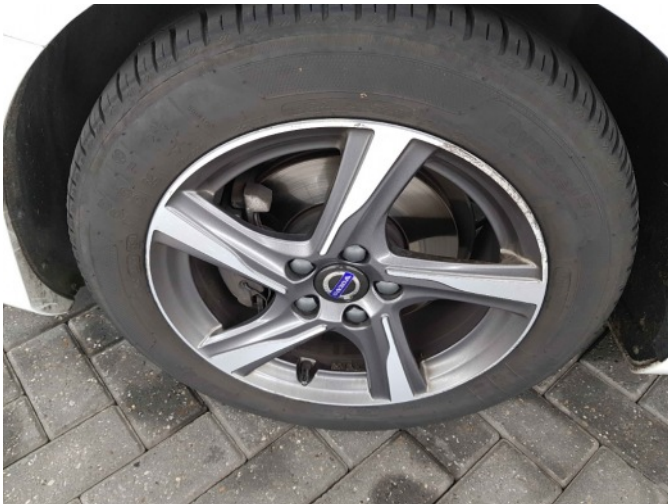
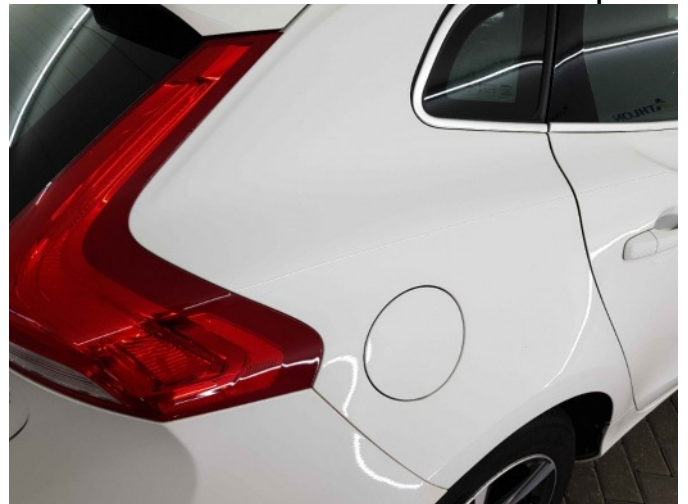
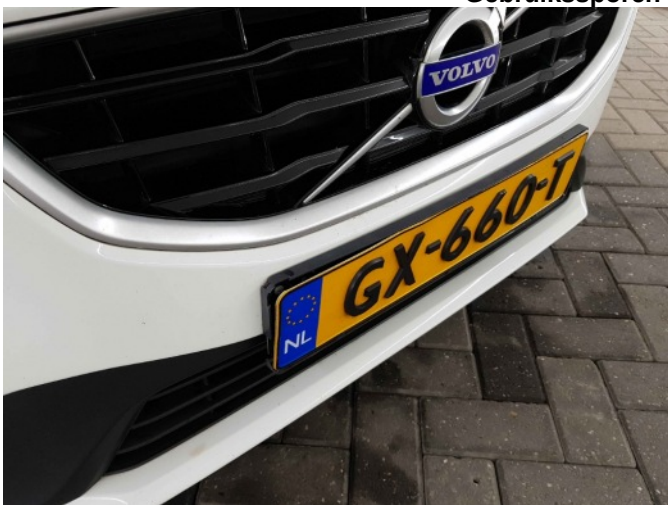
4. Diverse

**Gebruikssporen**
