**Rapport nummer:** 0000000714137-NL170  
**Inspectie plaats:** ALMERE  
**Bezichtigingdatum:** 14.09.2020  
**Vlag :** GS-962-L

**Volvo V40;Hatchback;Diesel;Manual;White**

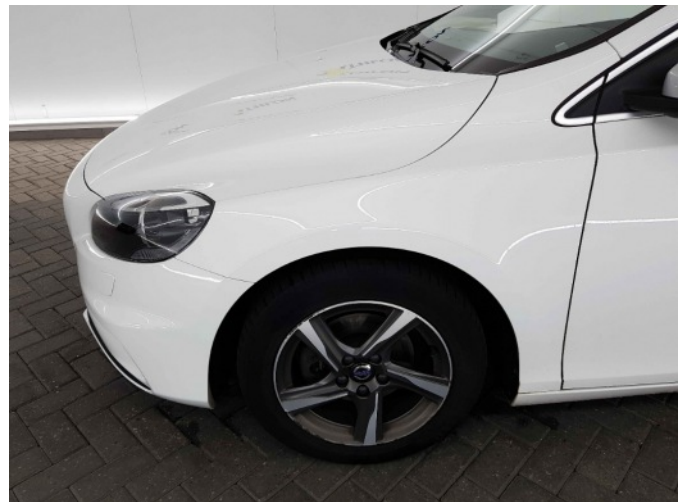
1. Diverse

Gebruikssporen

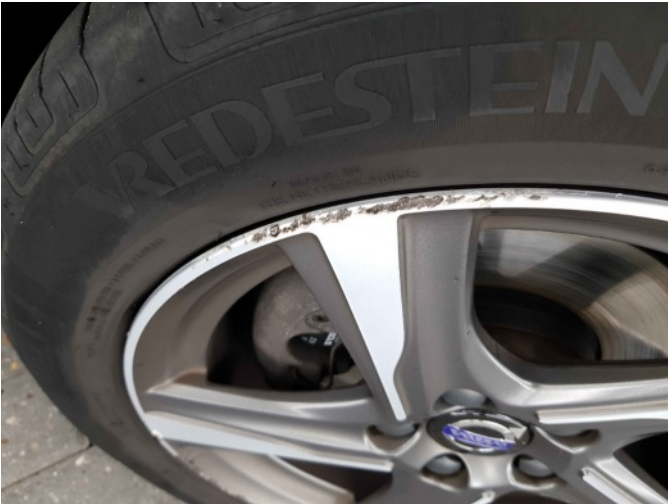
1. Diverse

**Gebruikssporen**

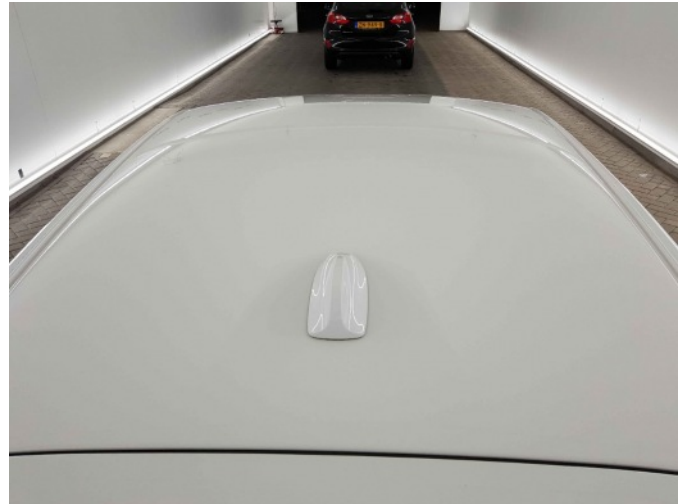
1. Diverse

**Gebruikssporen**

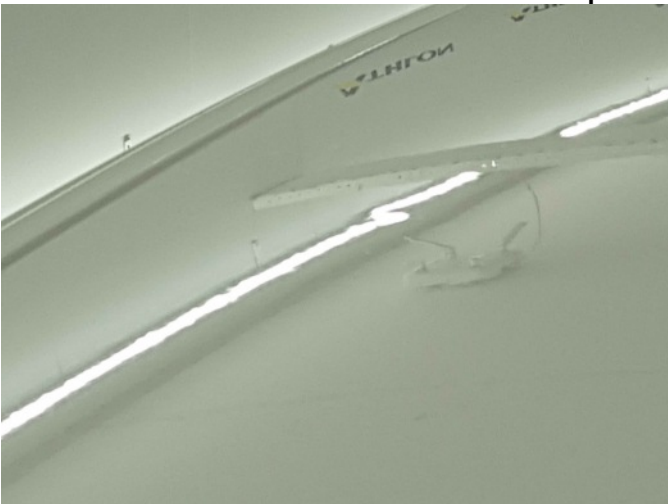
1. Diverse

**Gebruikssporen**

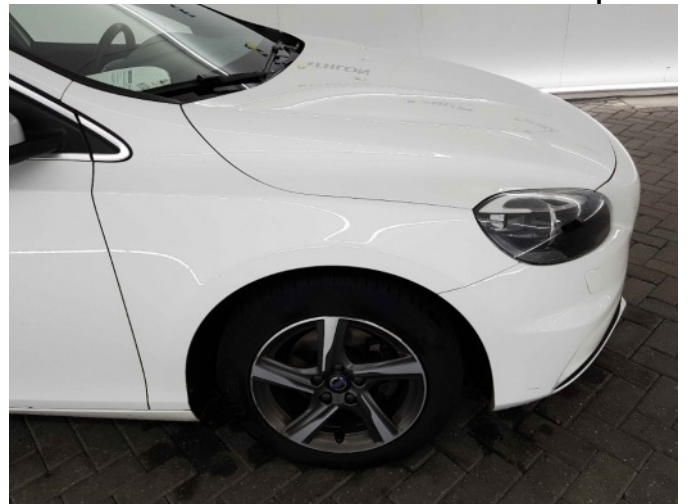
1. Diverse

**Gebruikssporen**

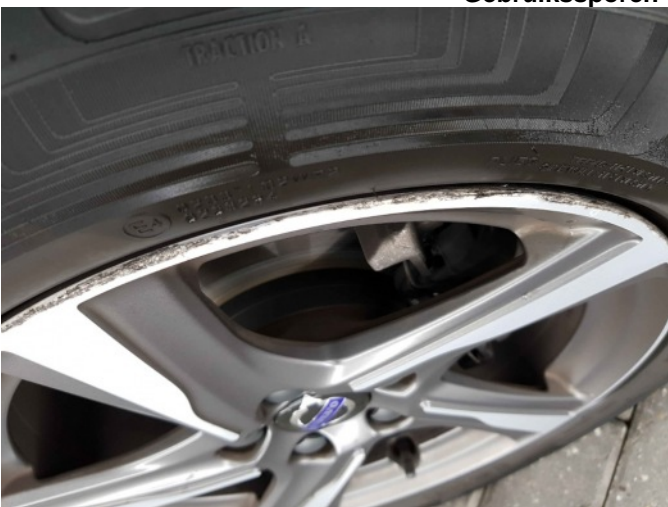
1. Diverse

**Gebruikssporen**

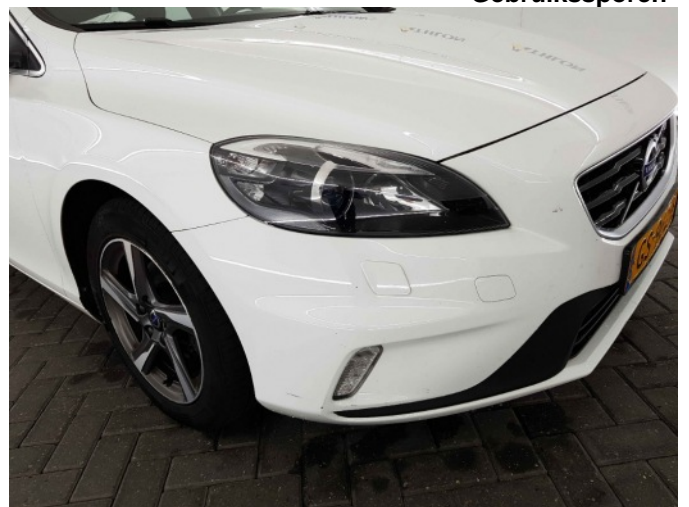
1. Diverse

**Gebruikssporen**

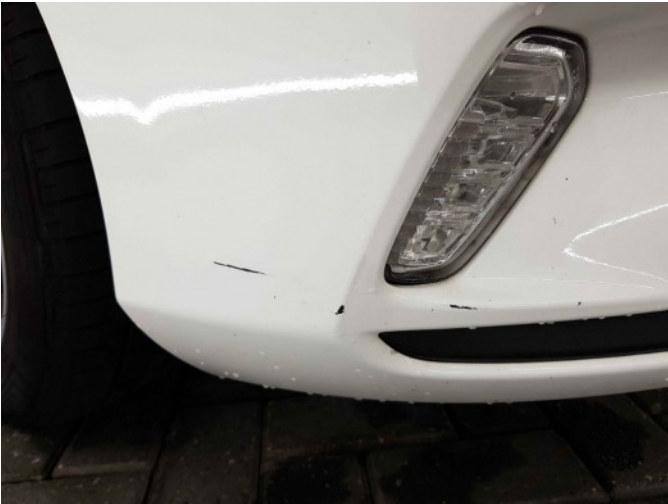
1. Diverse

**Gebruikssporen**
