Rapport nummer: 0000000711895-NL170
Inspectie plaats: ALMERE
Bezichtigingdatum: 14.09.2020
Vlag : JN-941-B

Audi A6 Limousine;Sedan;Diesel;Automatic;

VIN:	wauzzz4g0gn166148	Kilometerstand afgelezen:	206026 km
Eerste registratie / Bouwjaar:	24.05.2016 / 0	Bezichtigingdatum / -plaats:	14.09.2020 ALMERE
Voertuig type:	Personenauto	Voertuig type:	Sedan
HSN/TSN:	null//null	Auto rookvrij:	ja
Conditie exterieur:	3 - Toestand bevredigend	Conditie interieur:	2 - Toestand goed

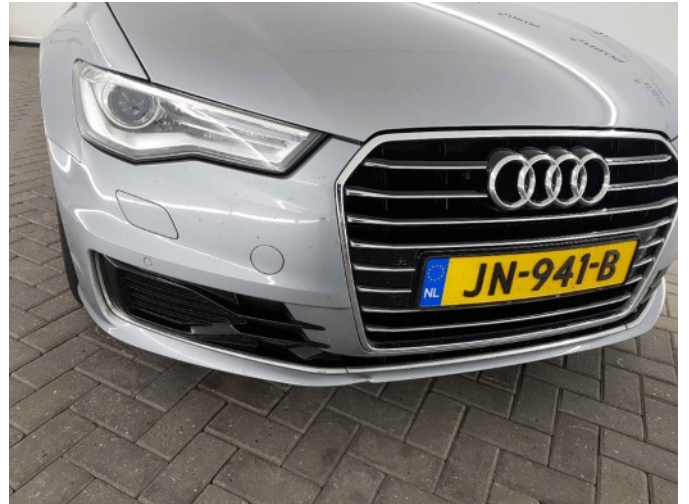
1. Voorbumper

- 1.) Voorbumper | Deuk/Deuken
- 2.) Achterbumper | Deuk/Deuken
- 3.) Diverse | Beschadigd

Deuk/Deuken

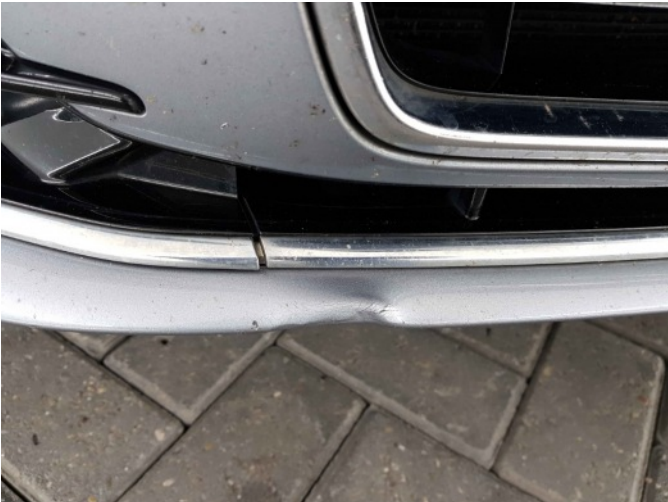
1. Voorbumper

Deuk/Deuken

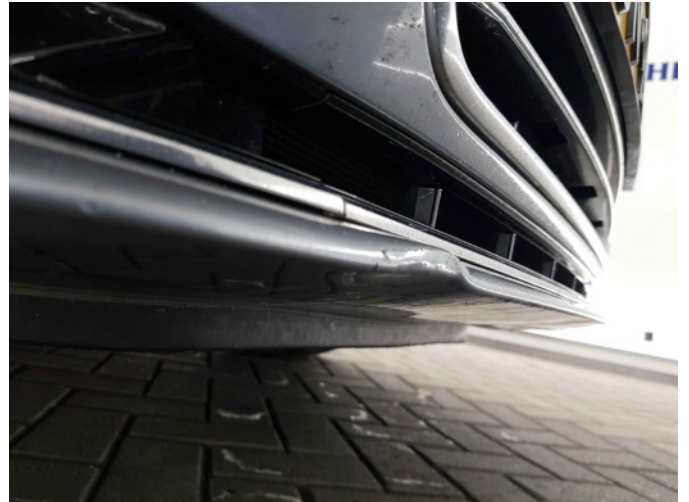
1. Voorbumper

Deuk/Deuken

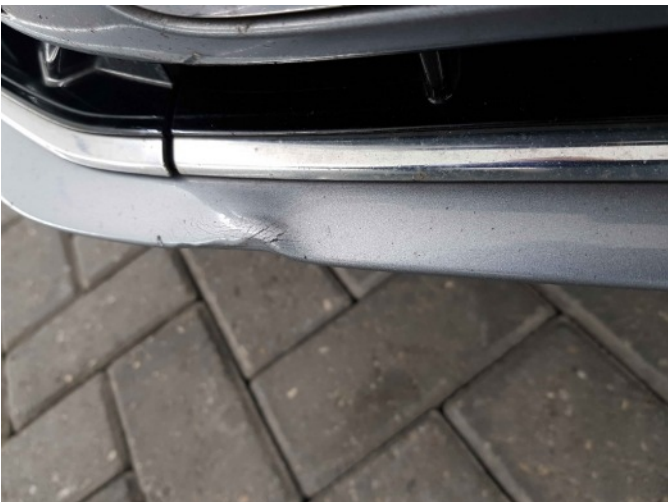
1. Voorbumper

Deuk/Deuken

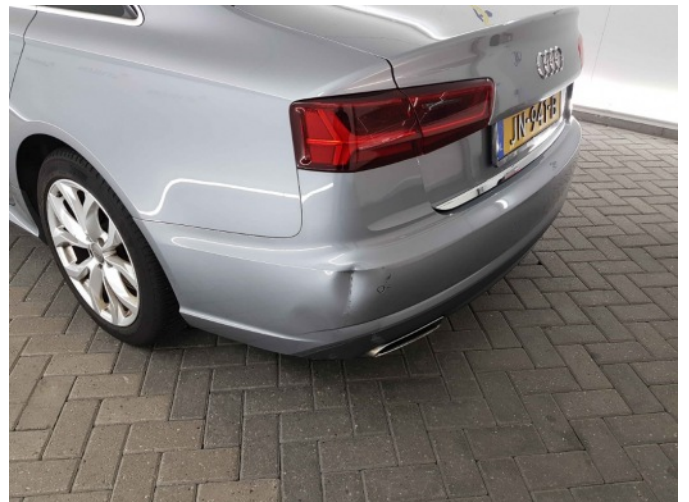
2. Achterbumper

Deuk/Deuken

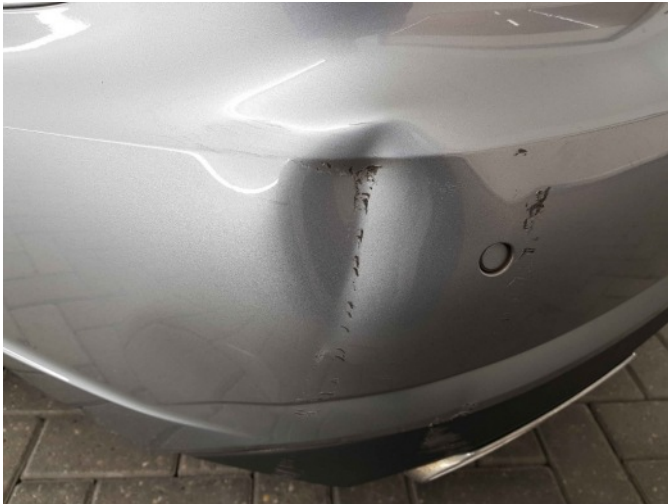
2. Achterbumper

Deuk/Deuken

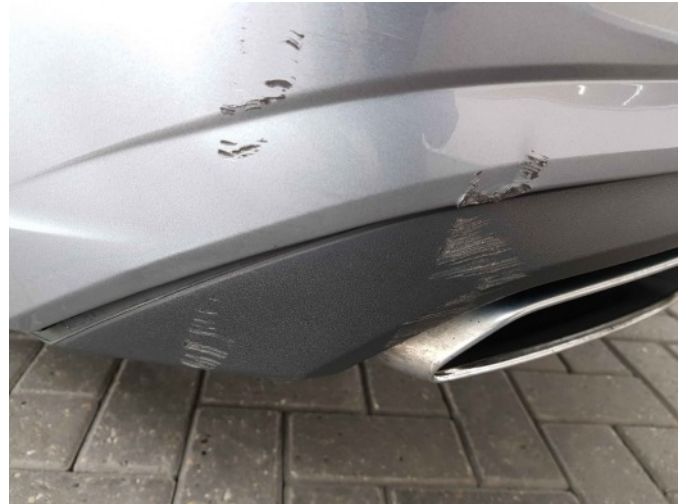
2. Achterbumper

Deuk/Deuken

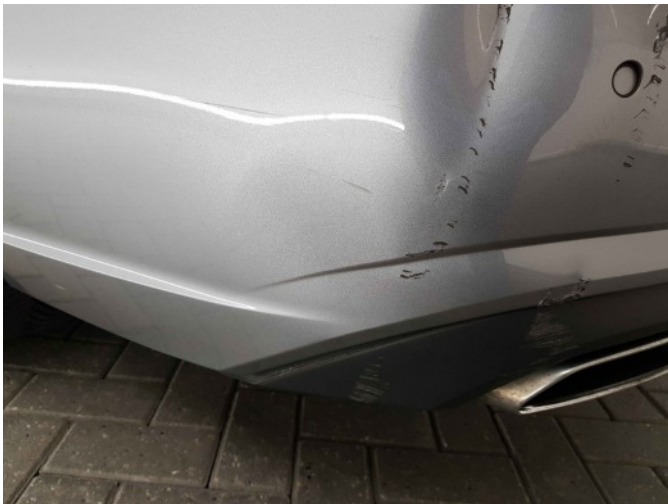
2. Achterbumper

Deuk/Deuken

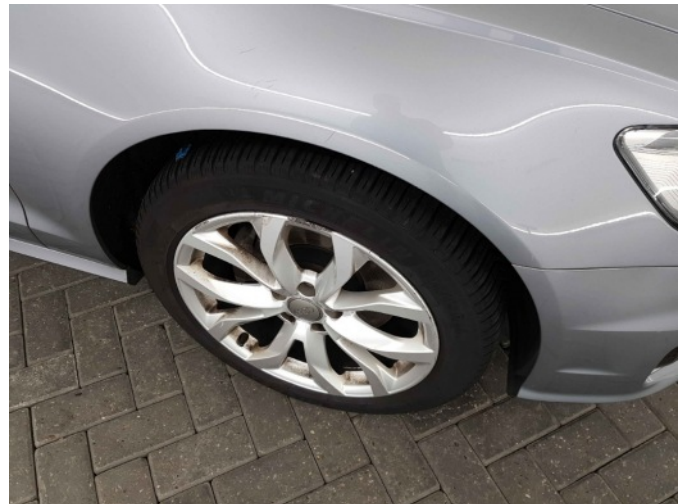
3. Diverse

Beschadigd

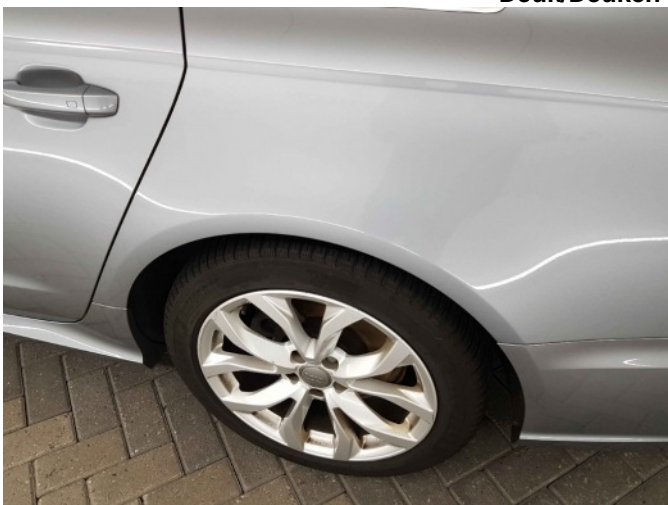
3. Diverse

Beschadigd

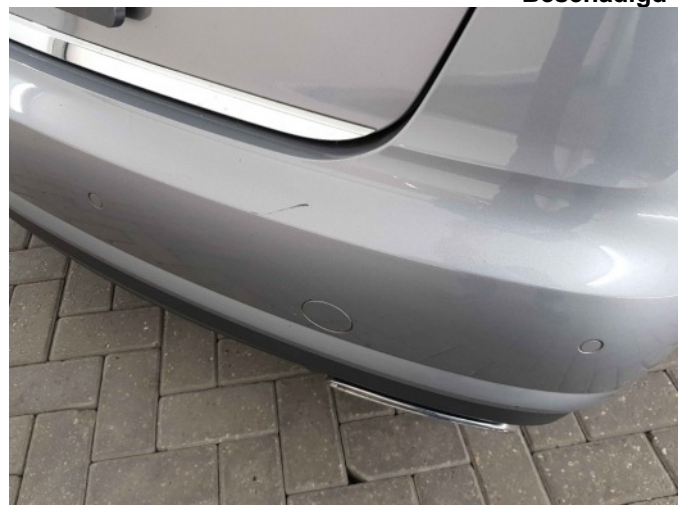
3. Diverse

Beschadigd

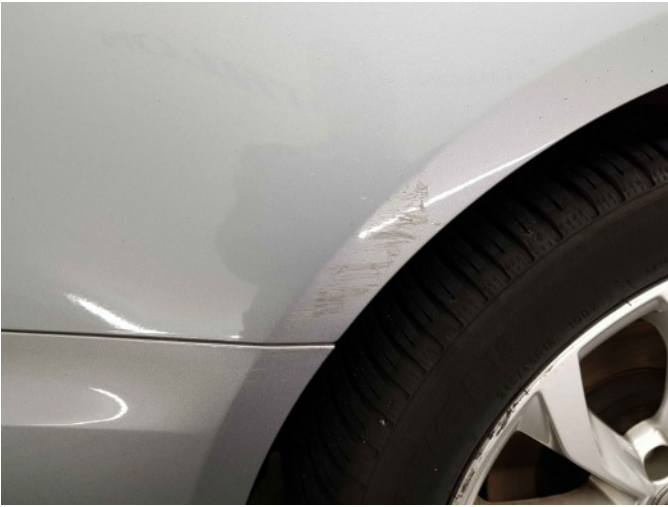
3. Diverse

Beschadigd
