**Rapport nummer:** 0000000709873-NL170  
**Inspectie plaats:** ALMERE  
**Bezichtigingdatum:** 01.09.2020  
**Vlag :** ZD-539-L

##### volkswagen polo

| VIN: | <b>WVWZZZAWZKY121008</b> | Kilometerstand afgelezen: | <b>82466 km</b> |

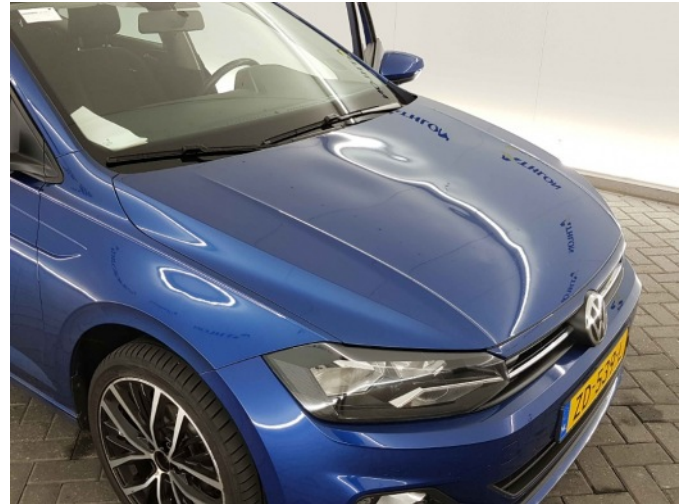
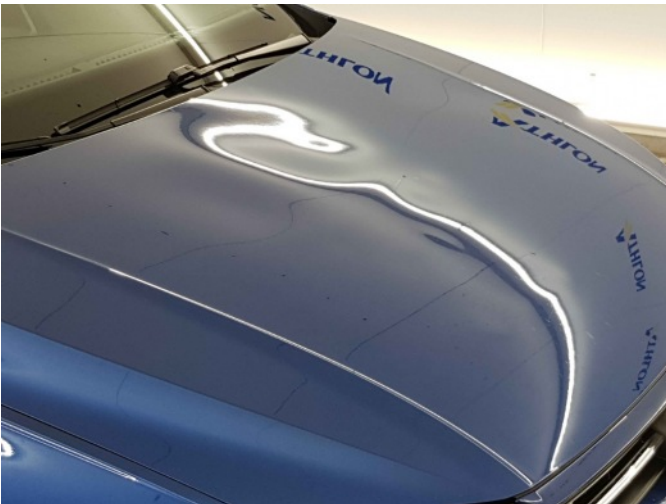
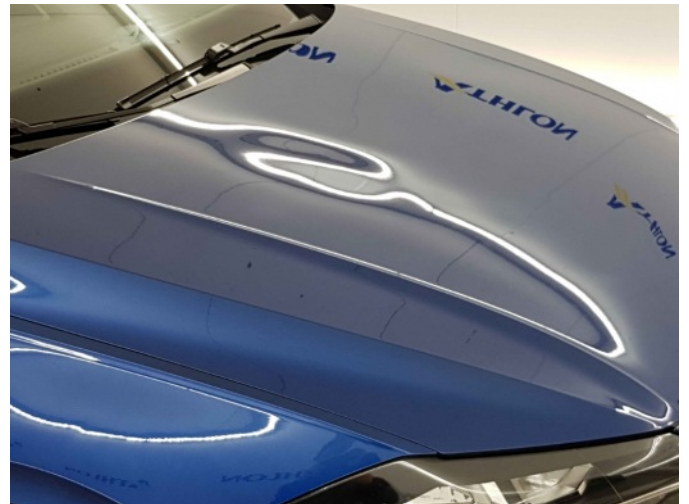
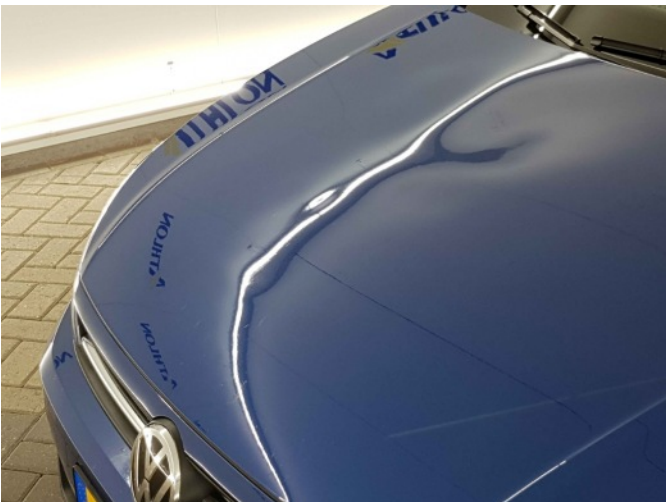
1. Motorkap

Deuk/Deuken

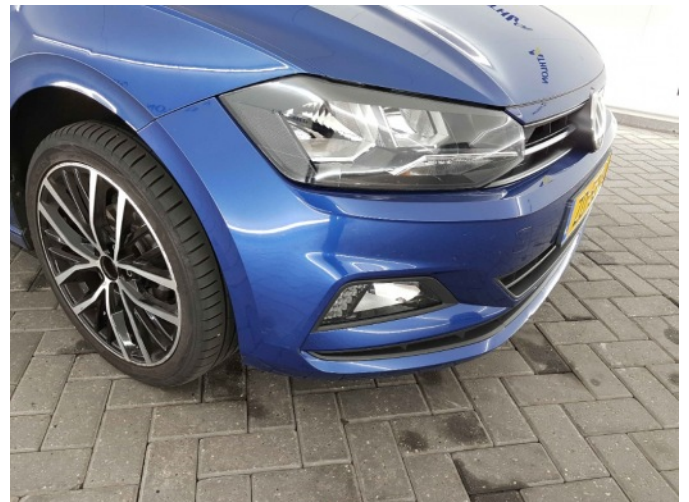
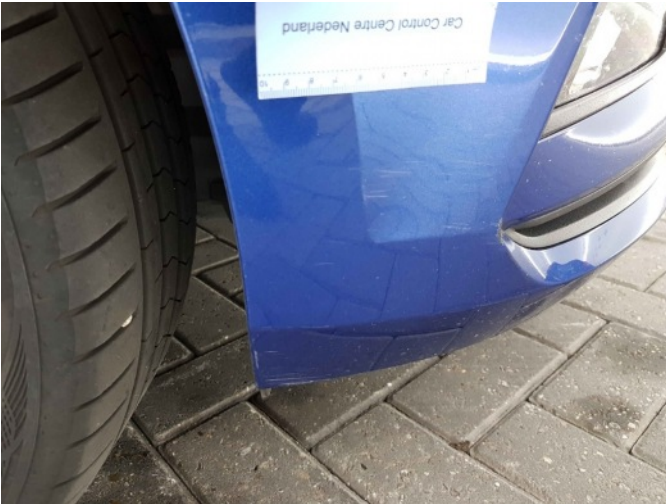
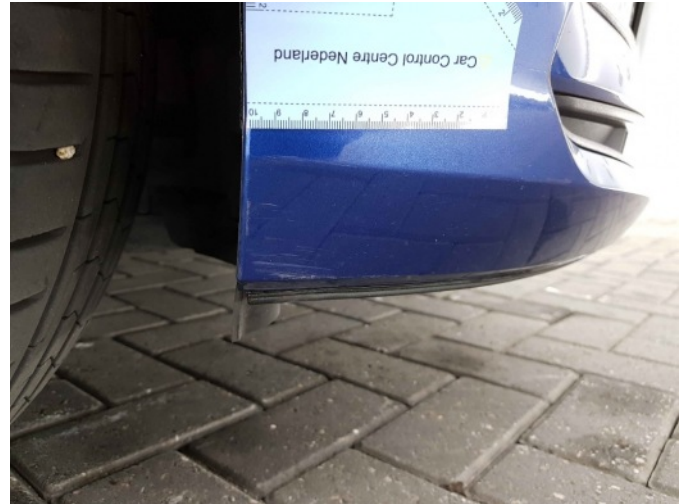
2. Voorbumper

Schaafplek

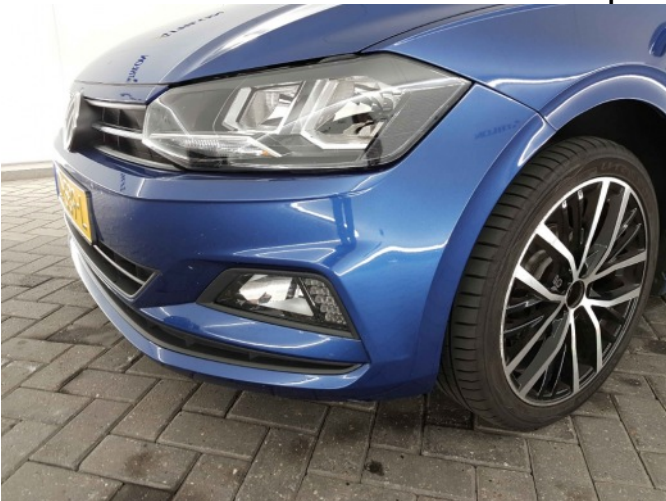
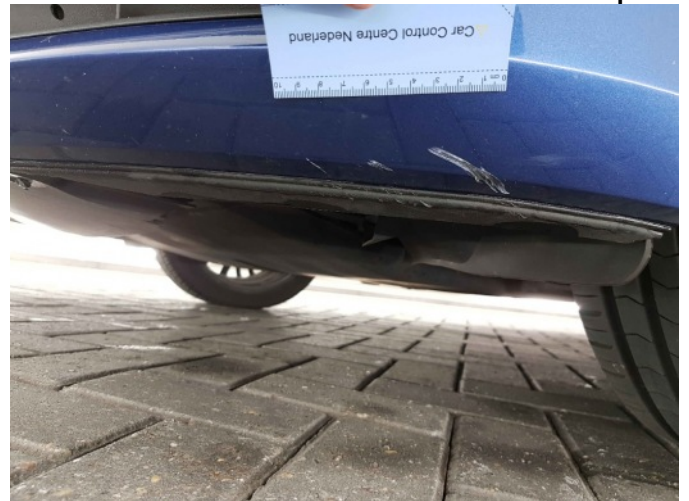
3. Voorbumper

**Schaafplek**

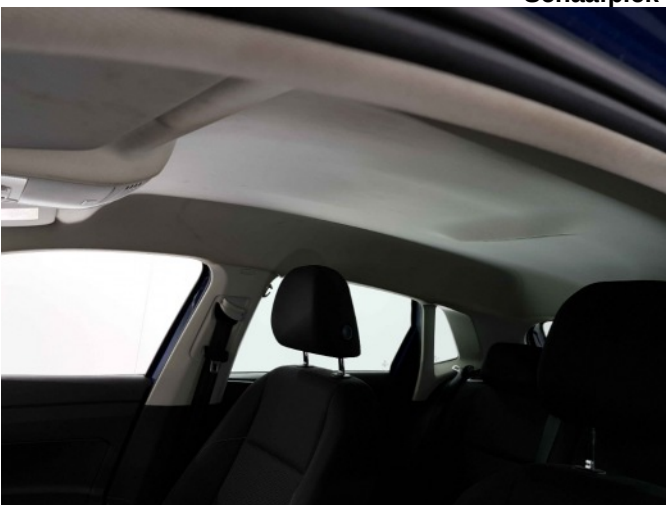
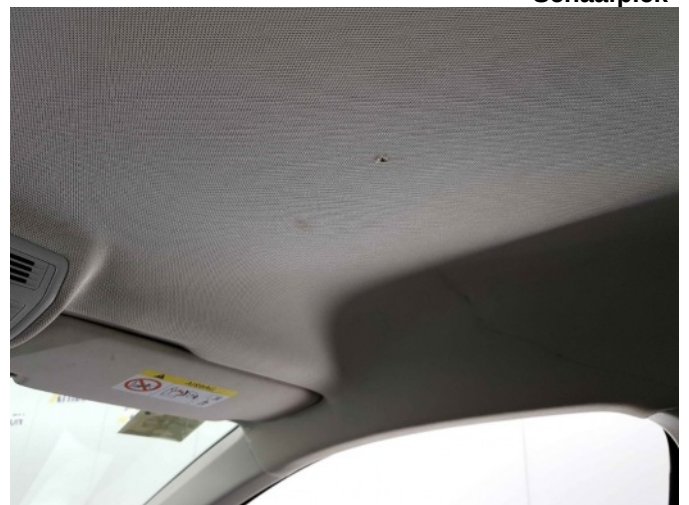
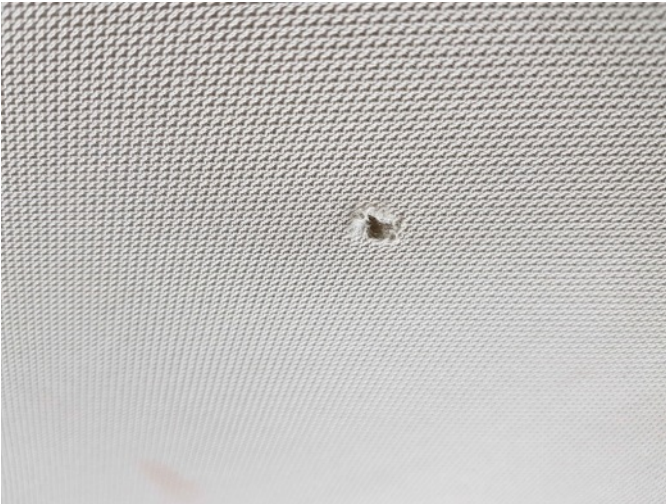
4. Hemelbekleding

**Breuk / barst / scheur**

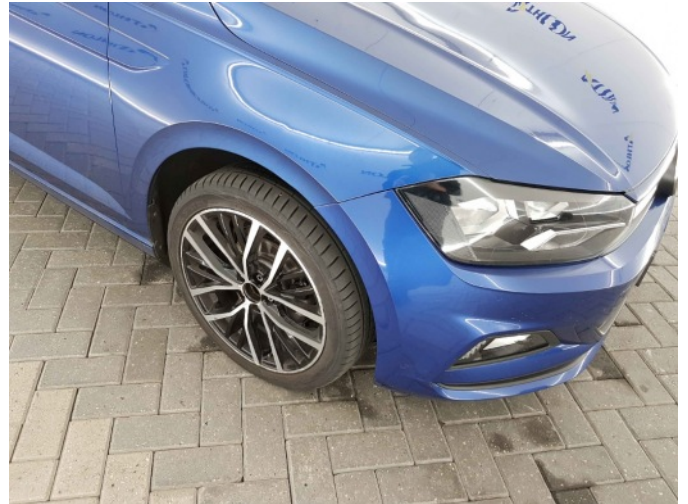
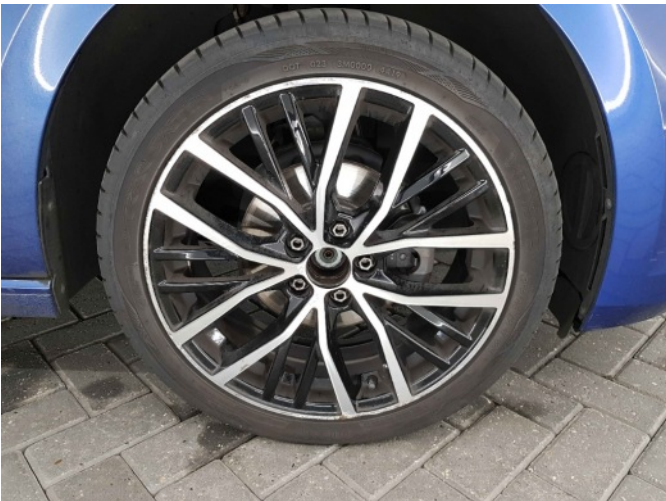
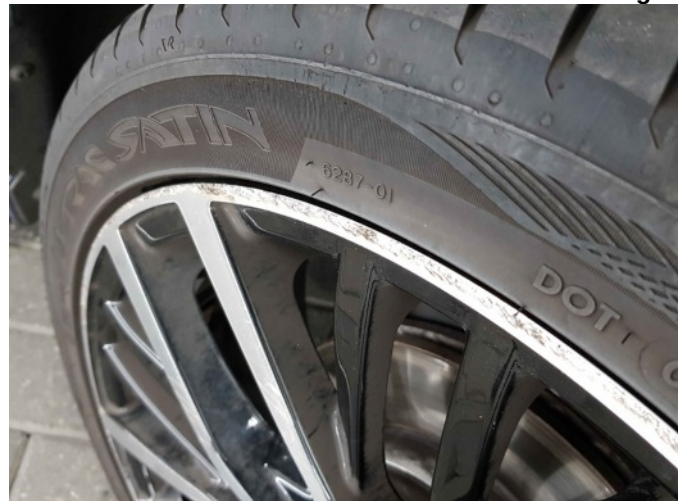
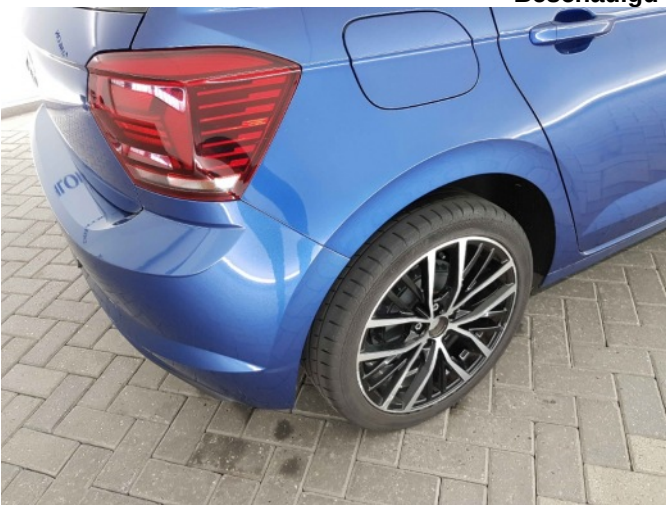
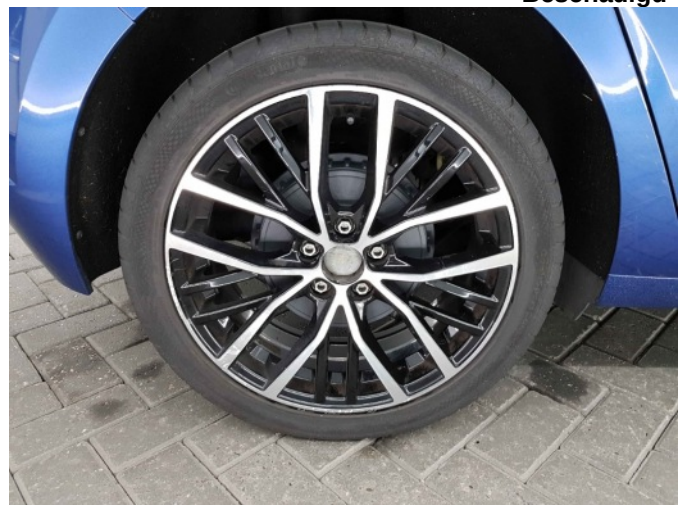
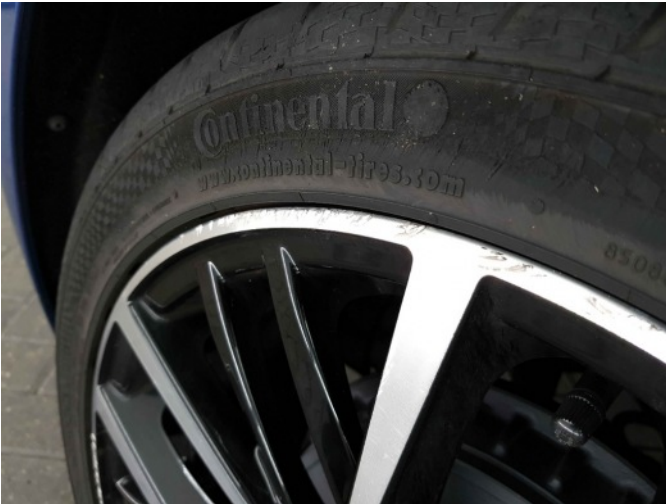
5. Velg

**Beschadigd**

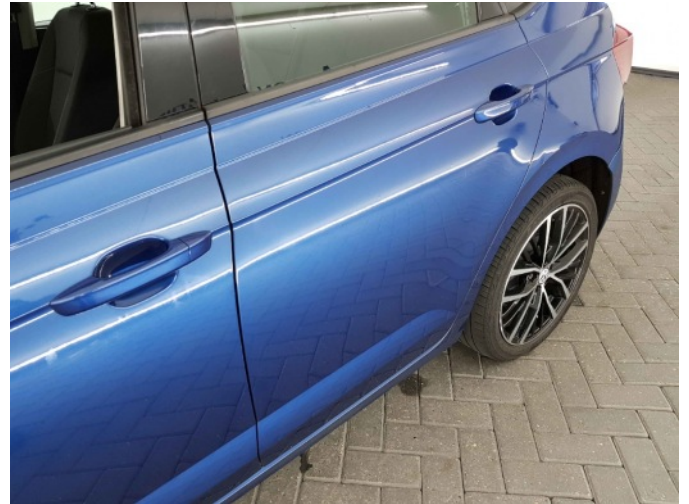
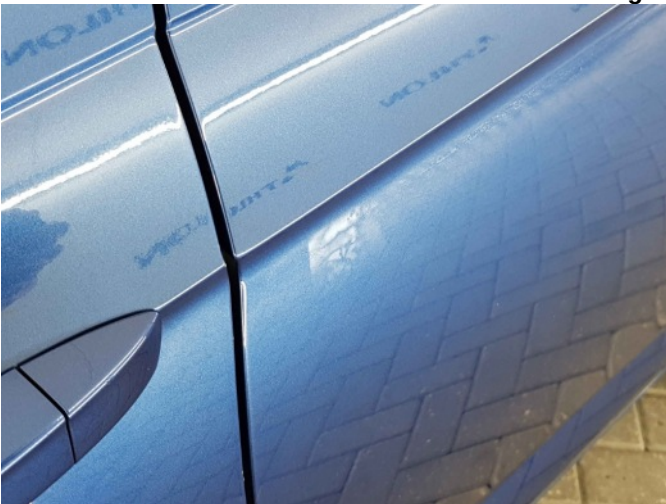
7. Slecht herstel

**Gebruikssporen**

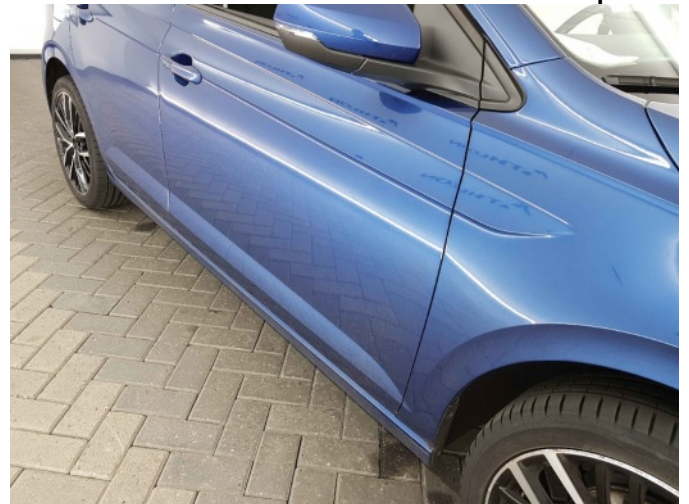
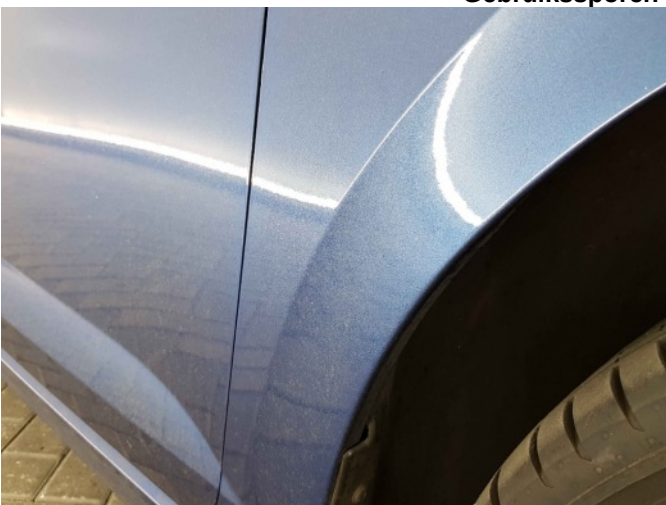
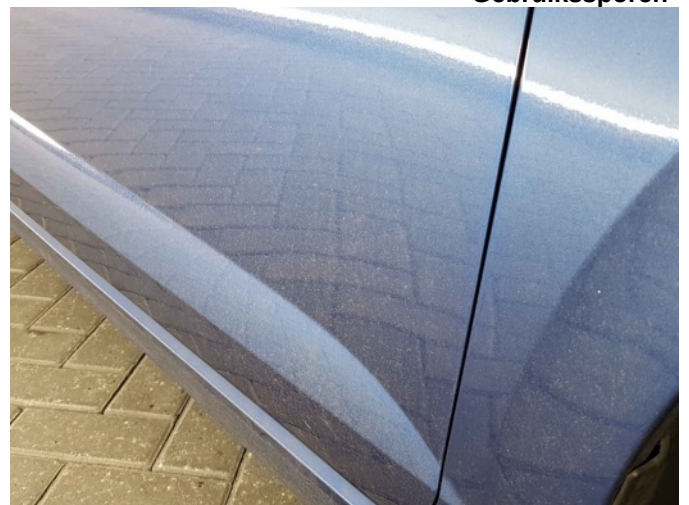
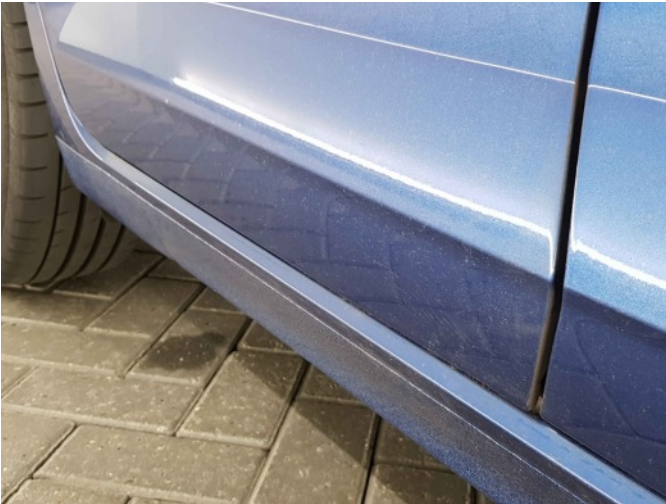
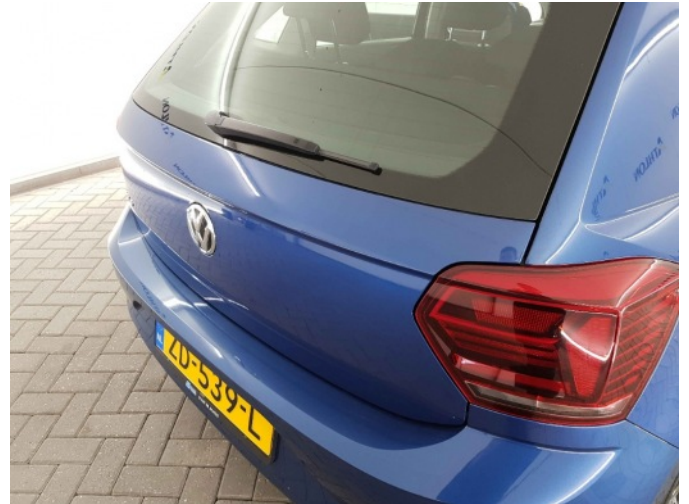
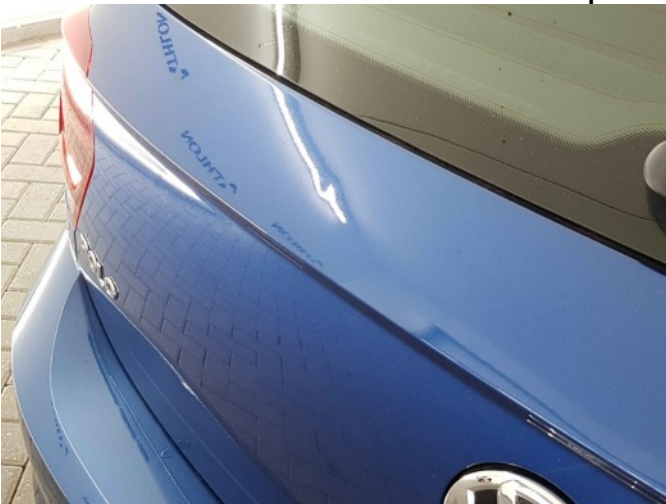
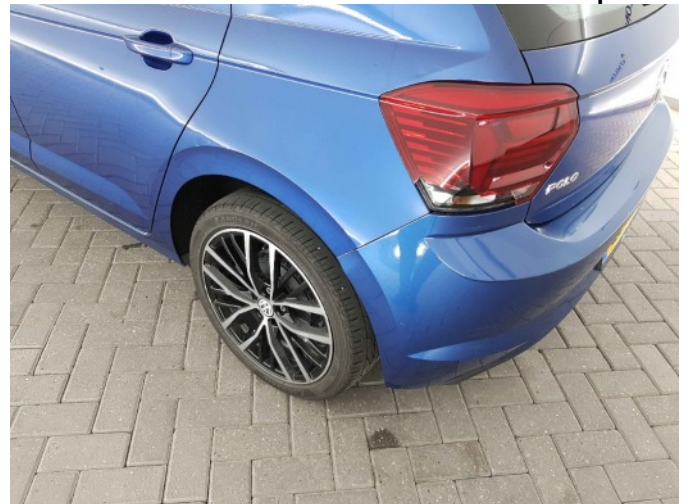
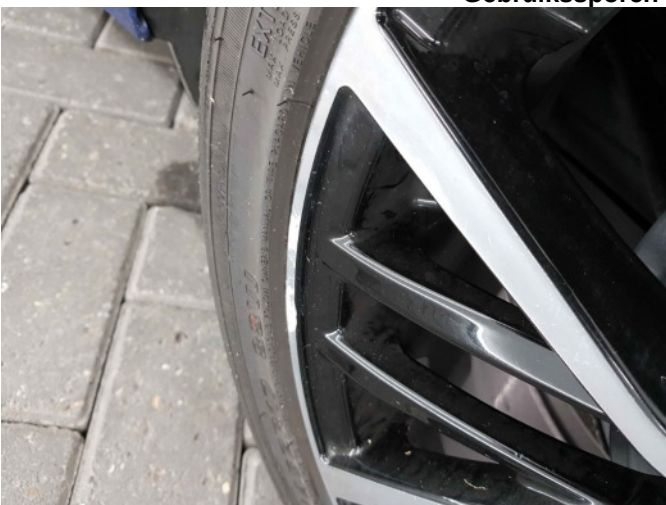
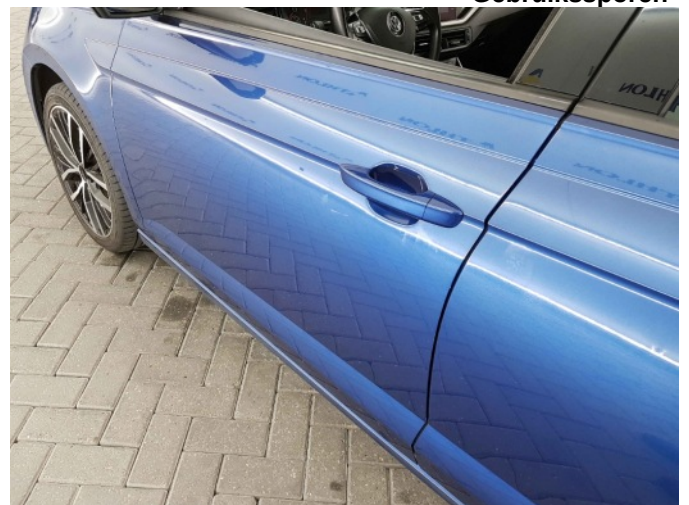
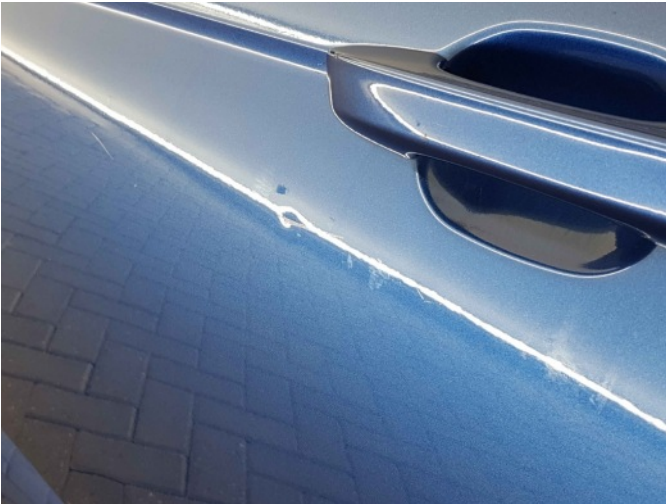
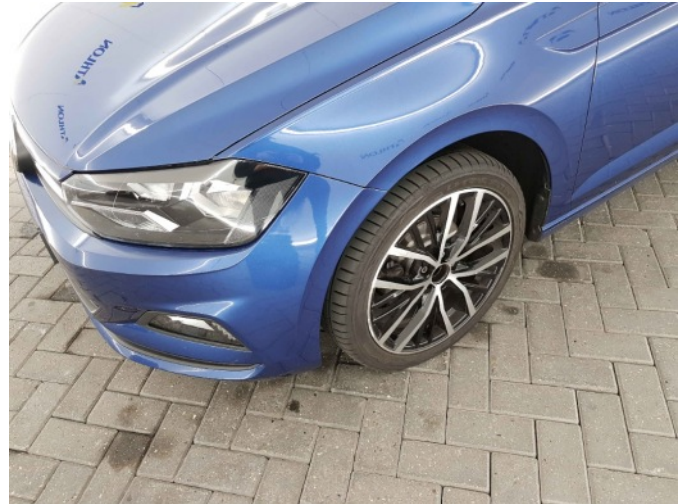
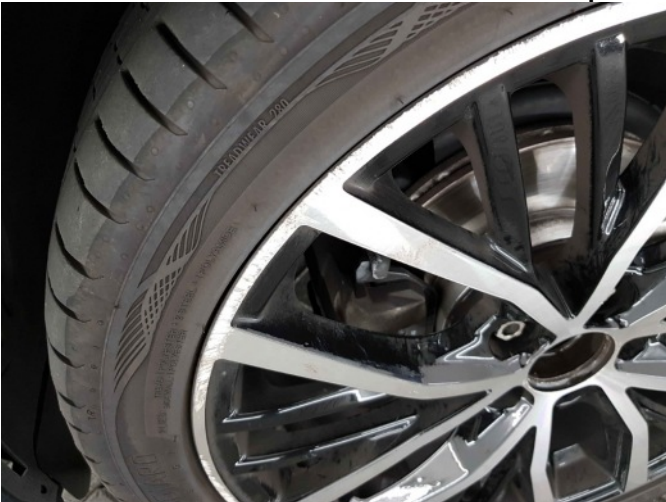
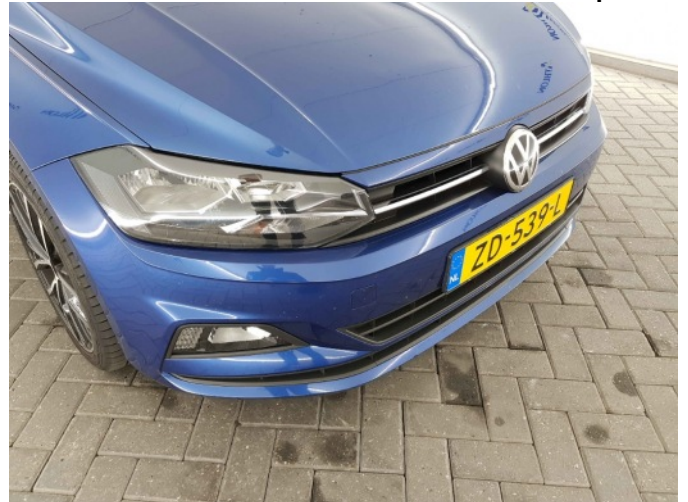
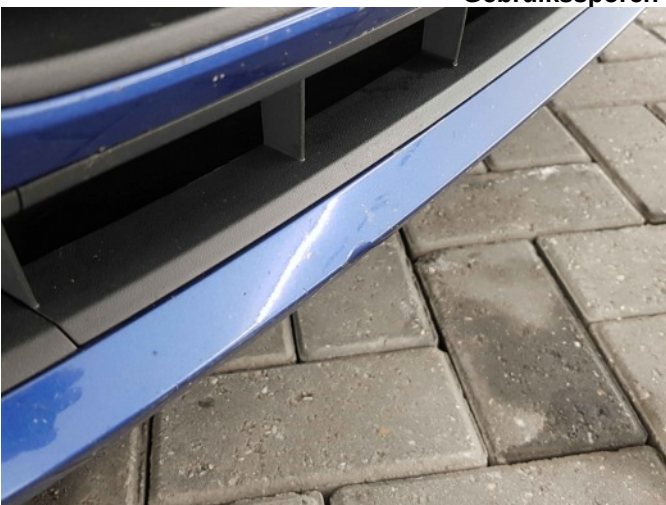
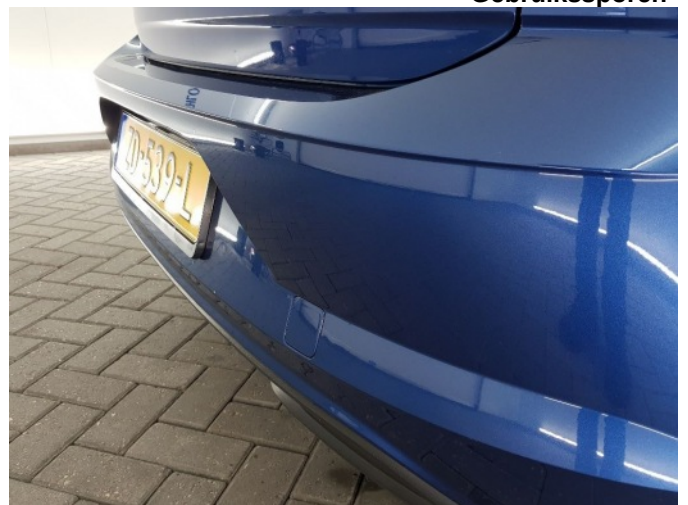
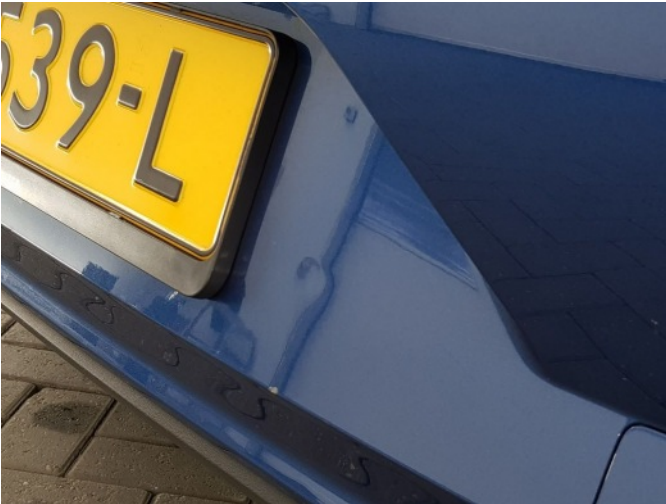
8. Diverse

**Gebruikssporen**
