Rapport nummer: 0000000710506-NL170
Inspectie plaats: ALMERE
Bezichtigingdatum: 03.09.2020
Vlag : ZL-025-Z

BMW 5 Serie Sedan;Sedan;Petrol;Automatic;Black

VIN:	WBAJK51090BU92121	Kilometerstand afgelezen:	29232 km
Eerste registratie / Bouwjaar:	04.07.2019 / 0	Bezichtigingdatum / -plaats:	03.09.2020 ALMERE
Voertuig type:	Personenauto	Voertuig type:	Sedan
HSN/TSN:	null//null	Auto rookvrij:	ja
Conditie exterieur:	2 - Toestand goed	Conditie interieur:	2 - Toestand goed

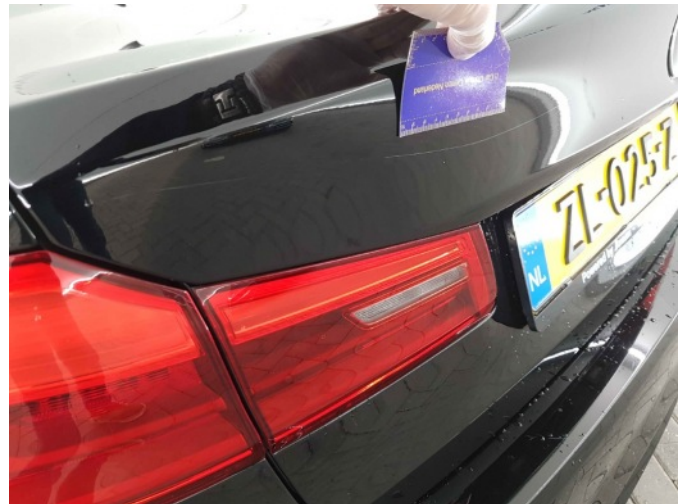
1. Achterklep

- 1.) Achterklep | Krassen
- 2.) diversen | Gebruikssporen

Krassen

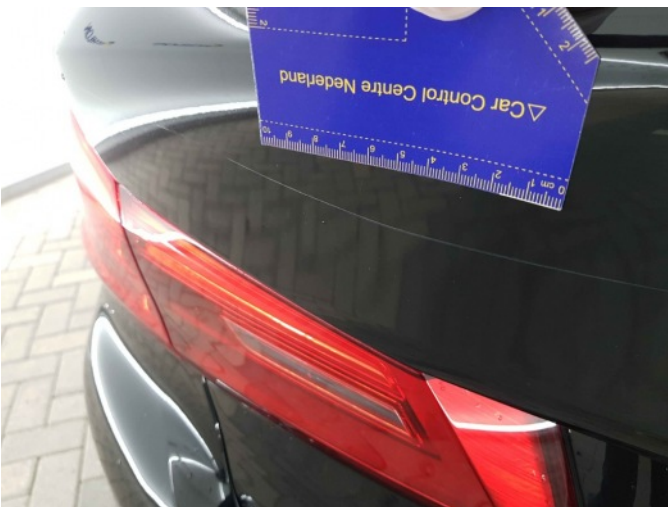
1. Achterklep

Krassen

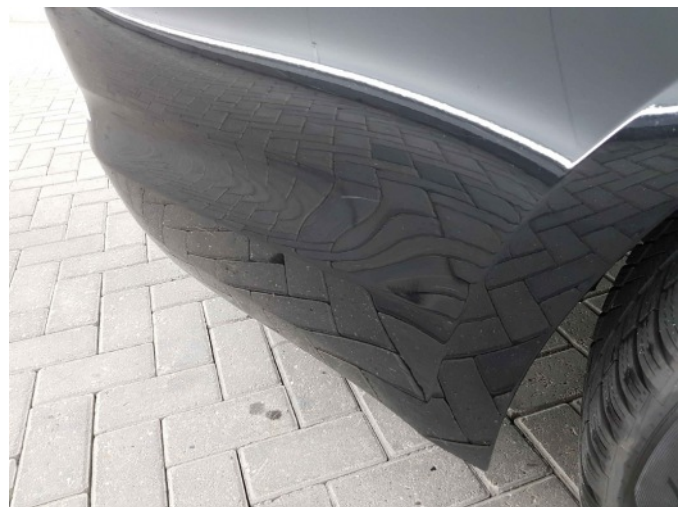
2. diversen

Gebruikssporen

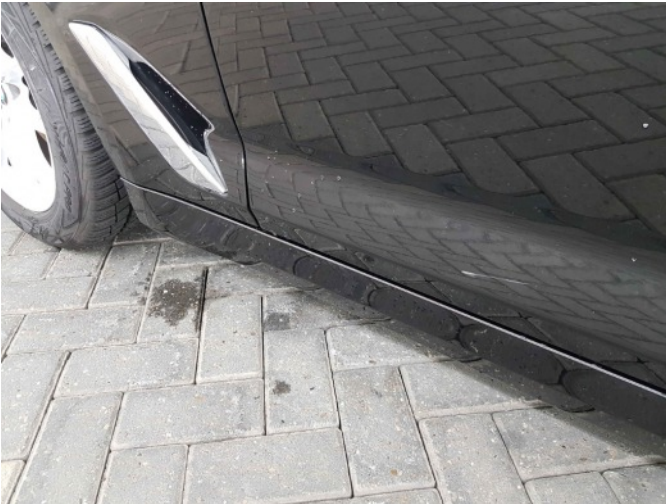
2. diversen

Gebruikssporen

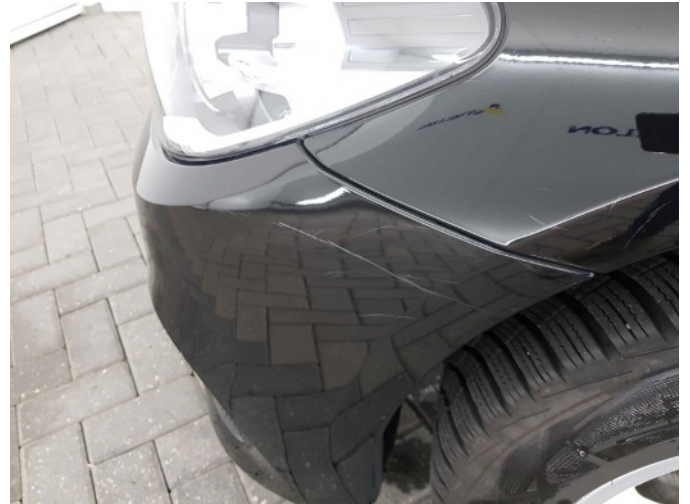
2. diversen

Gebruikssporen

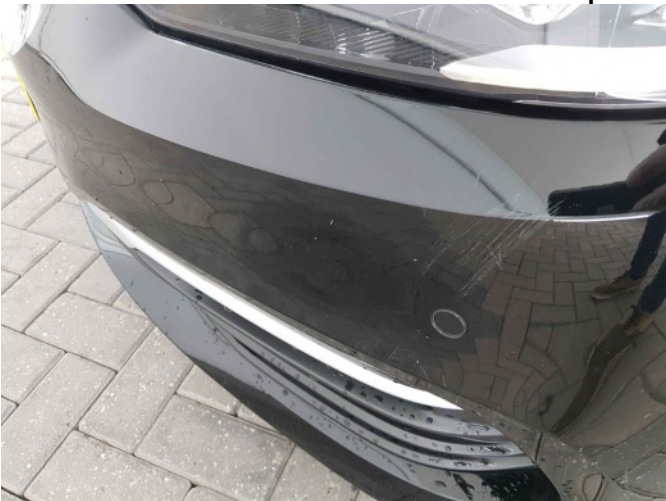
2. diversen

Gebruikssporen

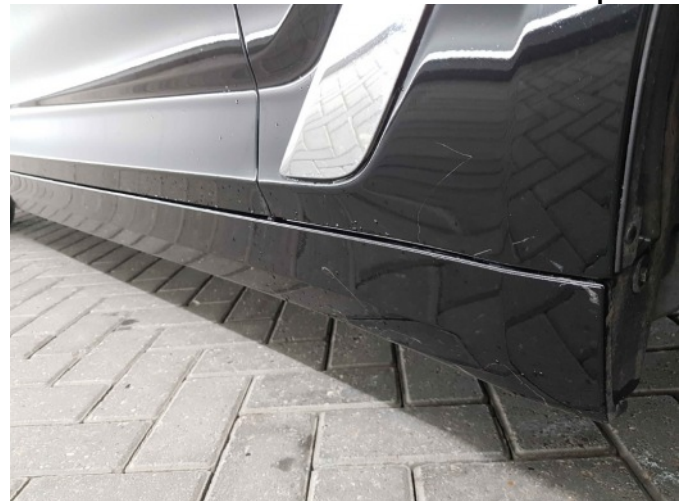
2. diversen

Gebruikssporen
