**Rapport nummer:** 0000000712627-NL170  
**Inspectie plaats:** ALMERE  
**Bezichtigingdatum:** 10.09.2020  
**Vlag :** XB-677-D

##### Peugeot 108;Hatchback;Petrol;Manual;Grey

#### Raming van de schade

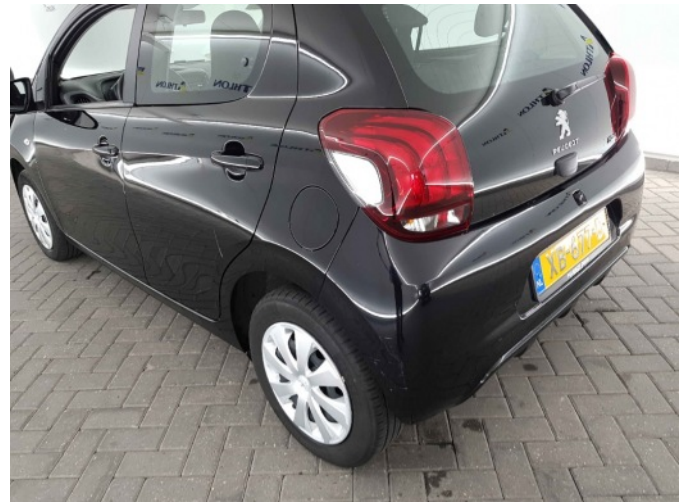
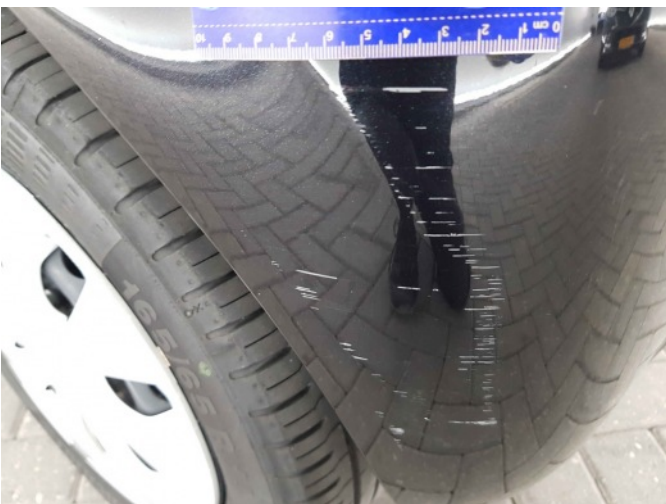
1. Achterbumper

- 1.) Achterbumper | Krassen
- 2.) Dak | Deuk/Deuken
- 3.) Voorbumper | Krassen
- 4.) Diverse | Gebruikssporen

Krassen

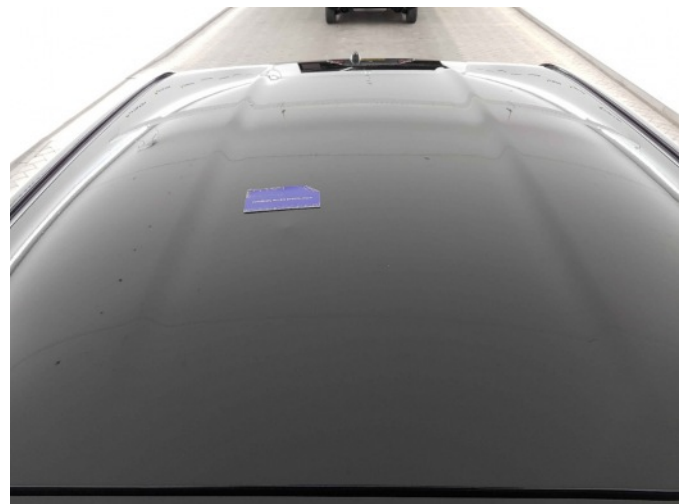
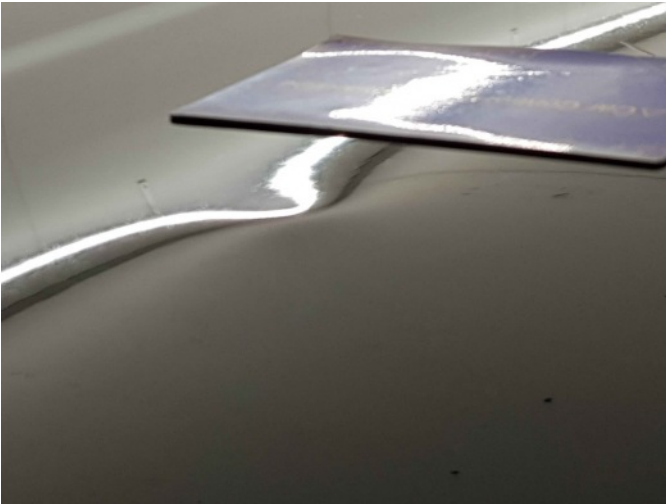
2. Dak

Deuk/Deuken

**Deuk/Deuken**

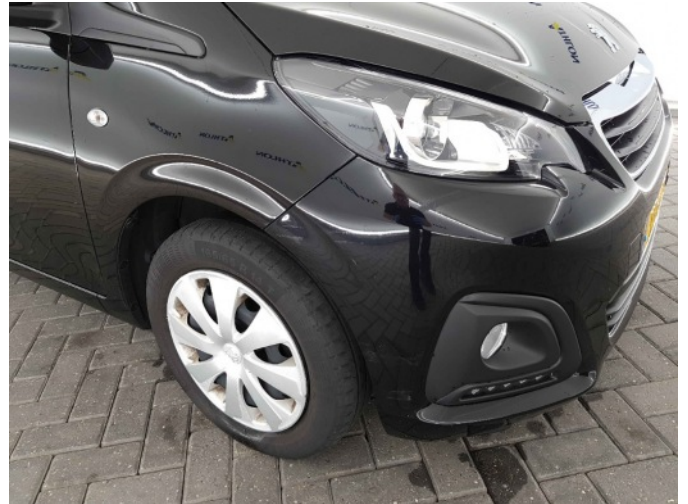
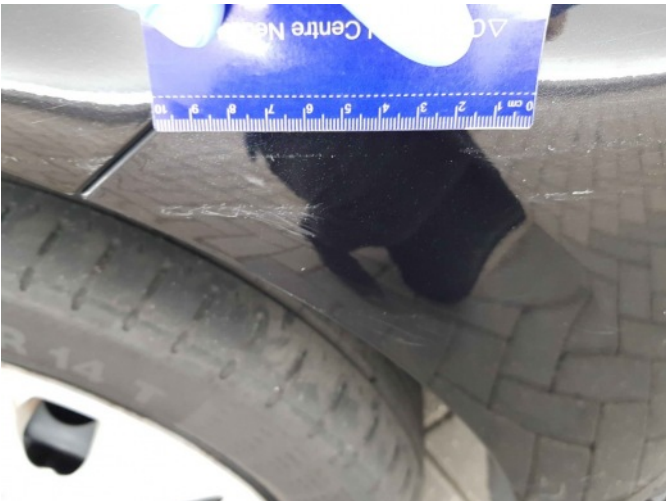
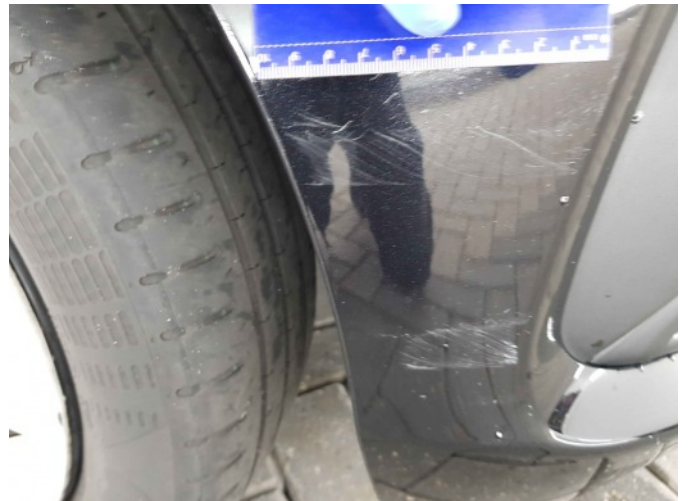
3. Voorbumper

**Krassen**

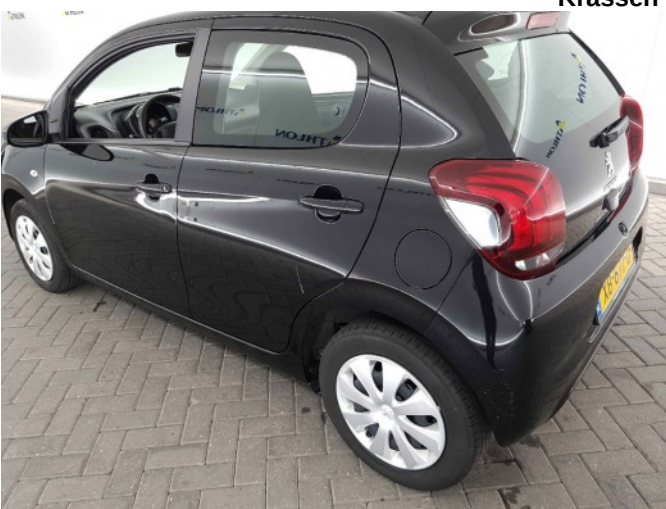
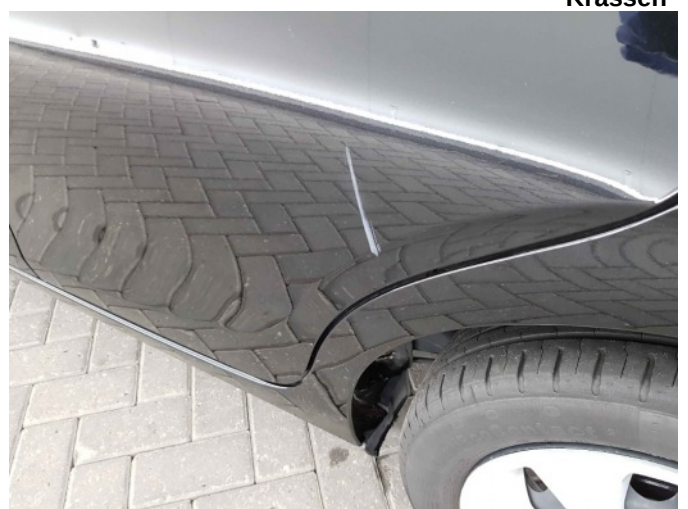
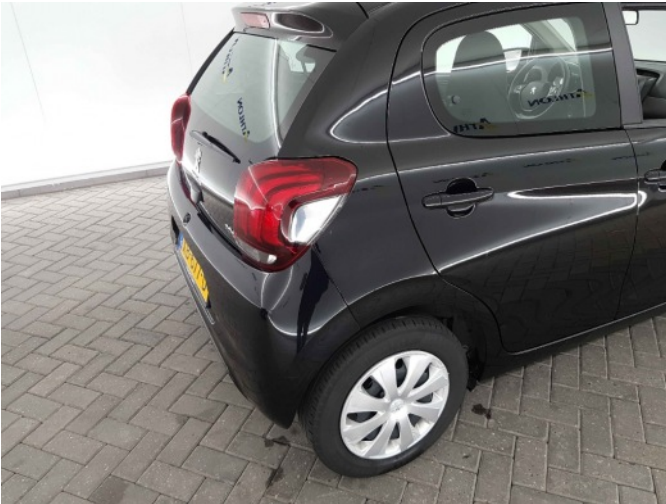
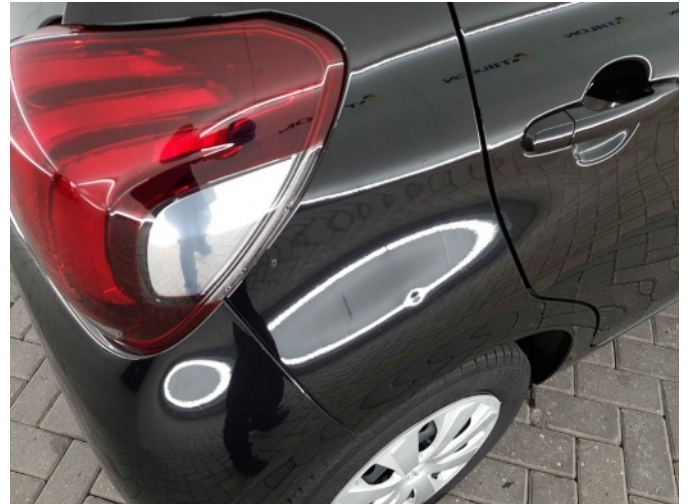
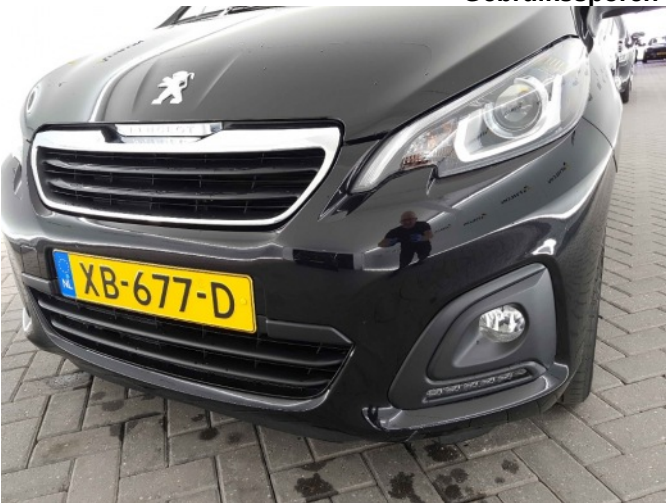
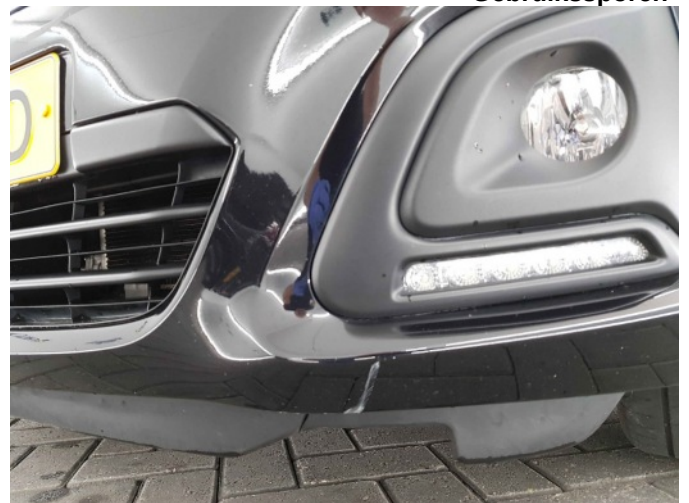
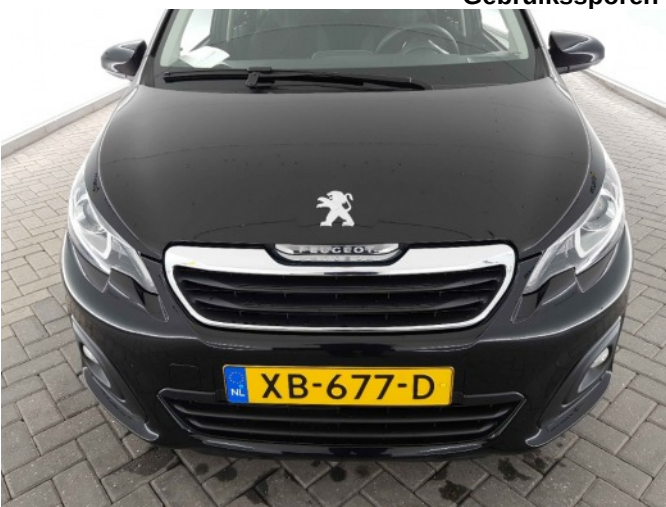
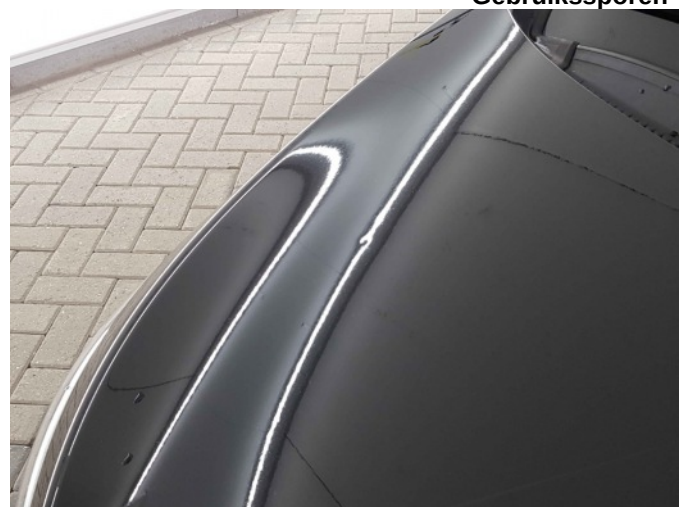
4. Diverse

**Gebruikssporen**
