**Rapport nummer:** 0000000703247-NL170  
**Inspectie plaats:** ALMERE  
**Bezichtigingdatum:** 10.09.2020  
**Vlag :** VS-308-H

##### 1Opel Movano GB;Bestelauto;Diesel;Manual;Off White

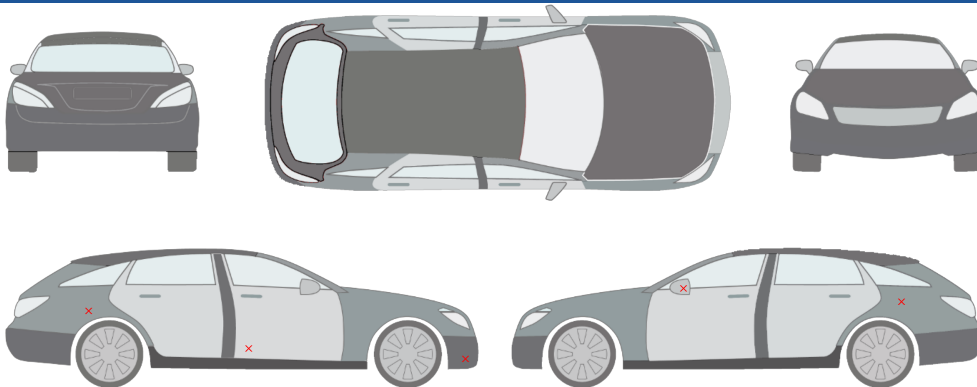
- 1.) Voorbumper | Deuk/Deuken
- 2.) Spiegelbehuizing - links | Breuk / barst / scheur
- 3.) Zijwand - achter - Links | Deuk/Deuken
- 4.) Zijwand - achter - rechts | Deuk/Deuken
- 5.) Portier voor - rechts | Deuk/Deuken
- 6.) Interieur | Breuk / barst / scheur
- 7.) A Bumper treeplank | Breuk / barst / scheur
- 8.) Diverse | Gebruikssporen

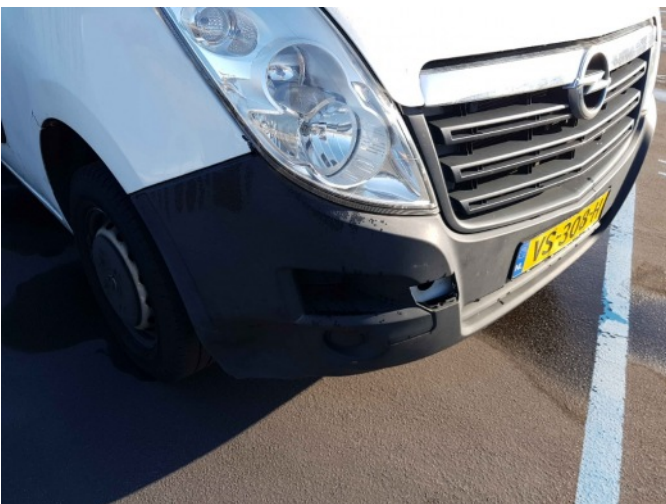
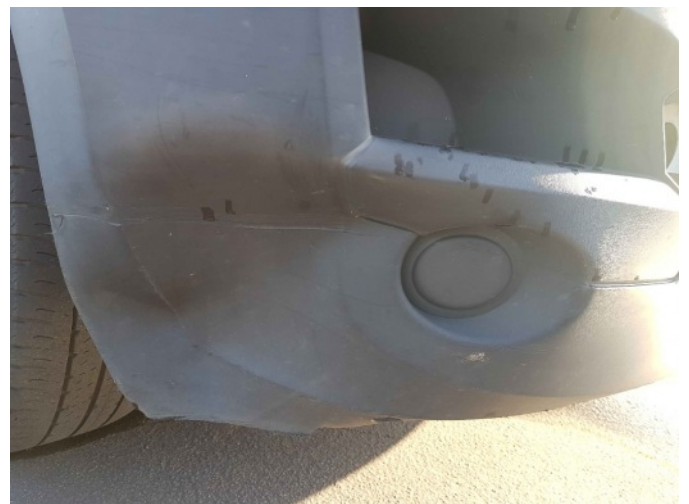
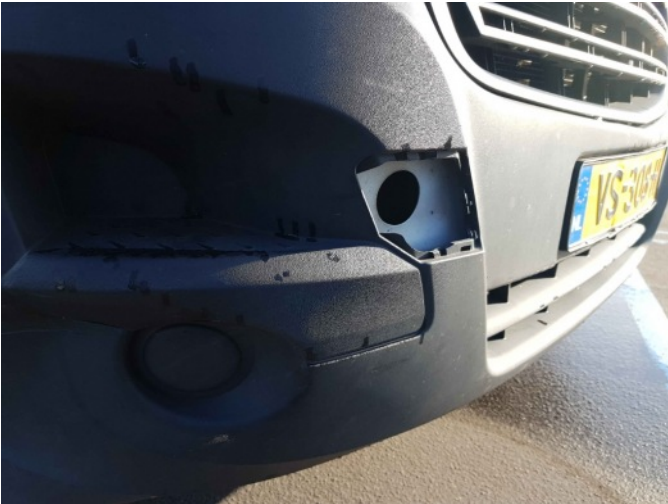
1. Voorbumper

Deuk/Deuken

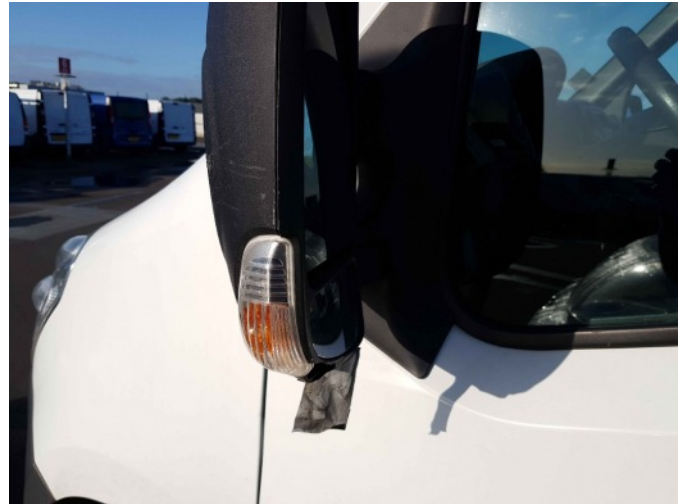
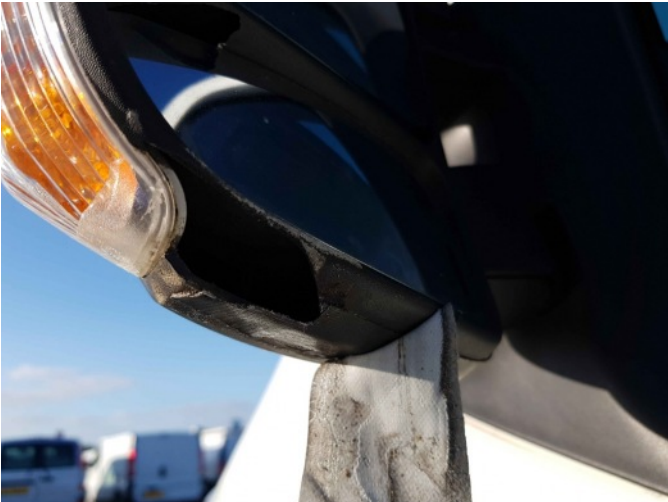
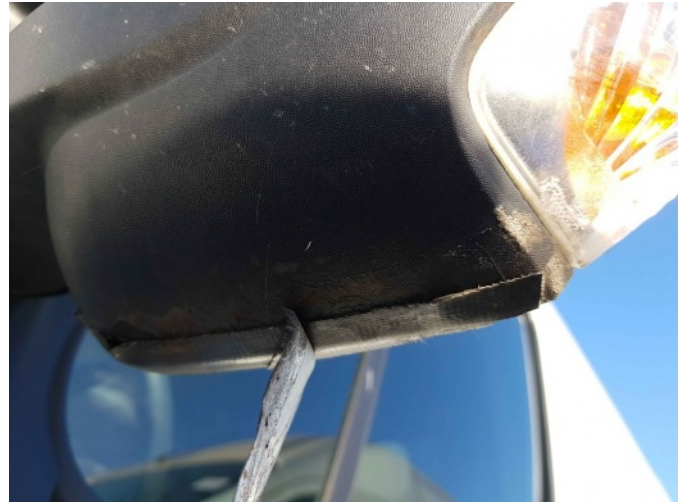
2. Spiegelbehuizing - links

**Breuk / barst / scheur**

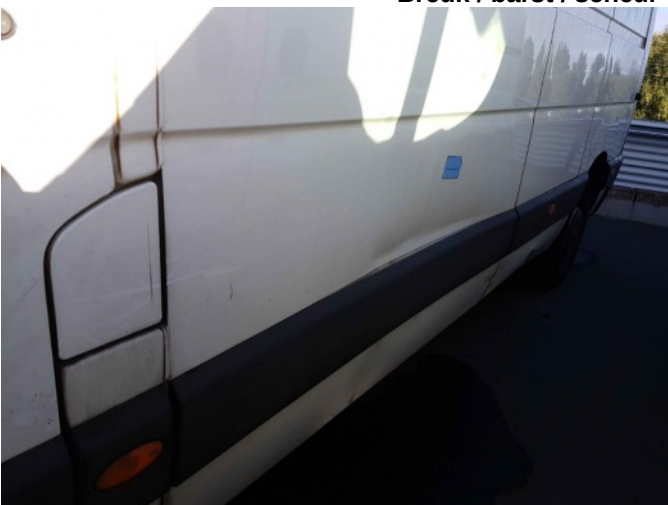
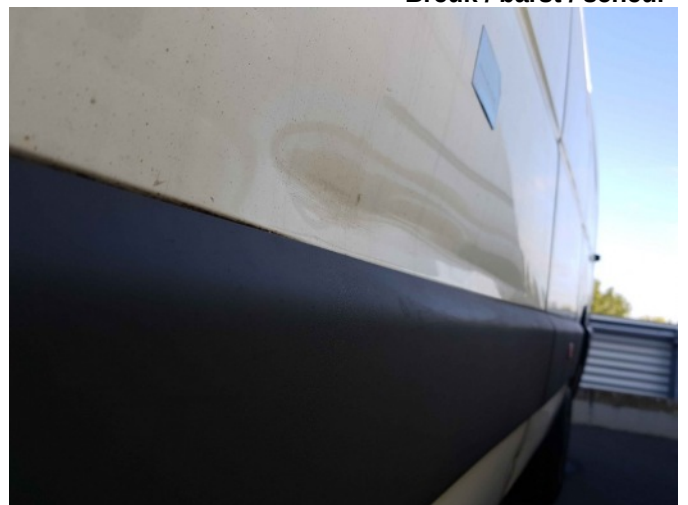
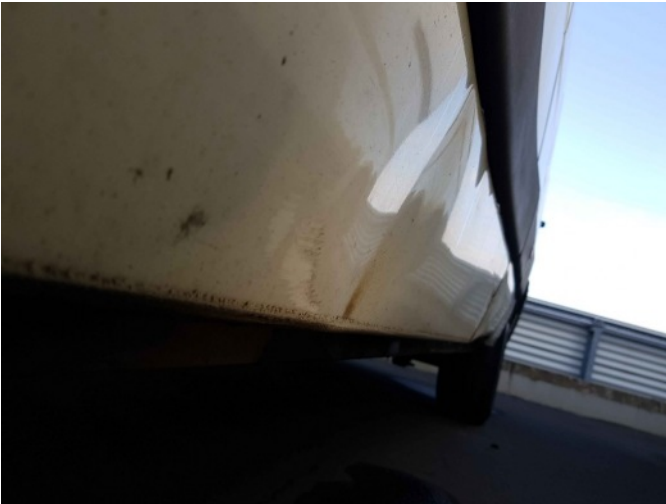
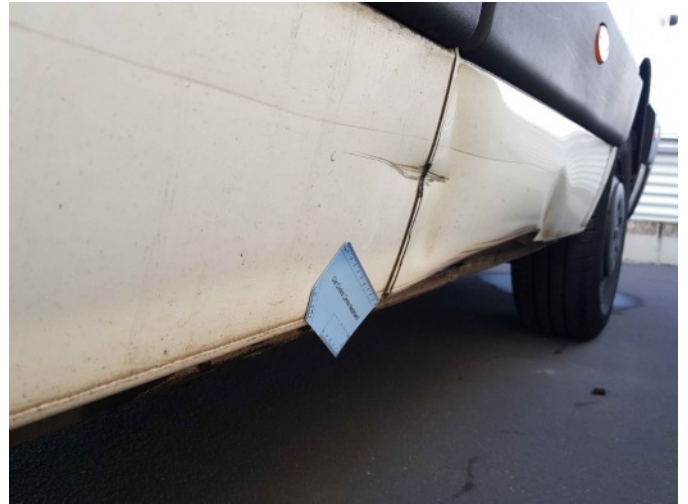
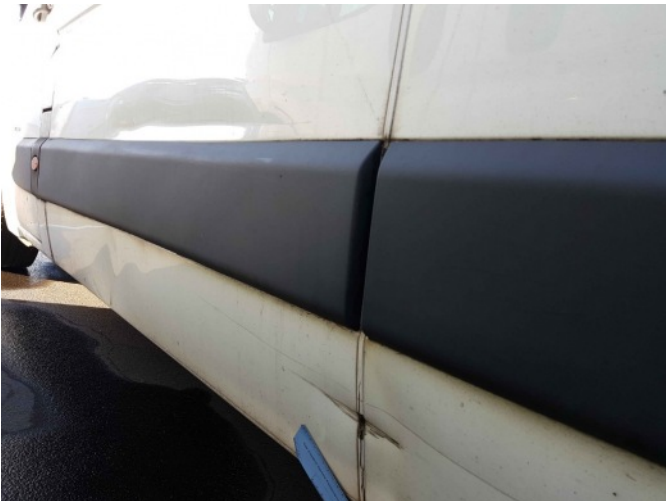
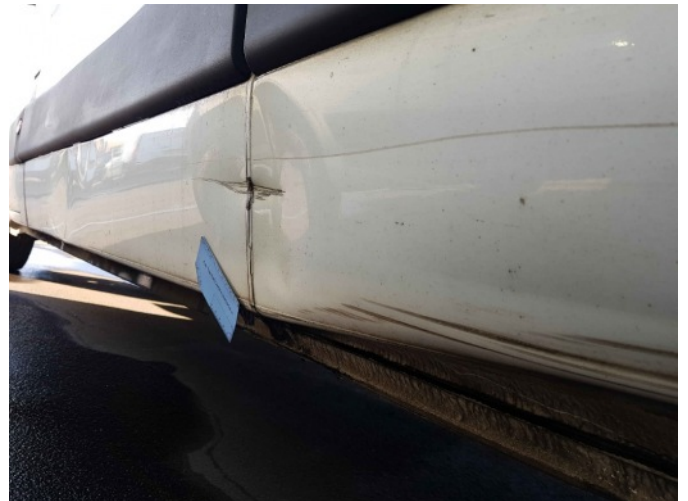
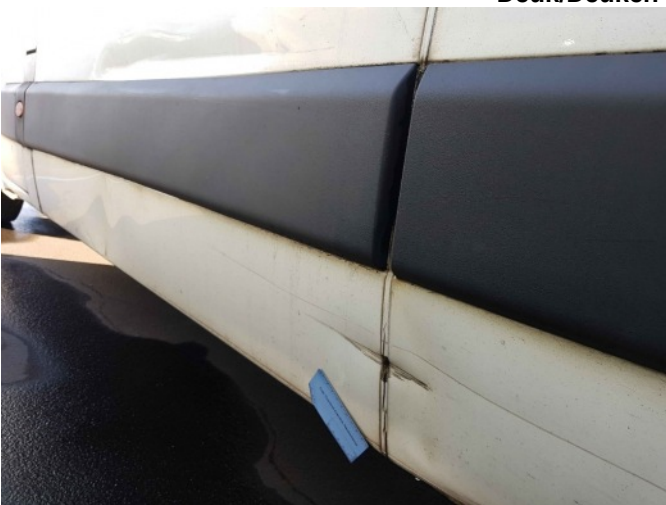
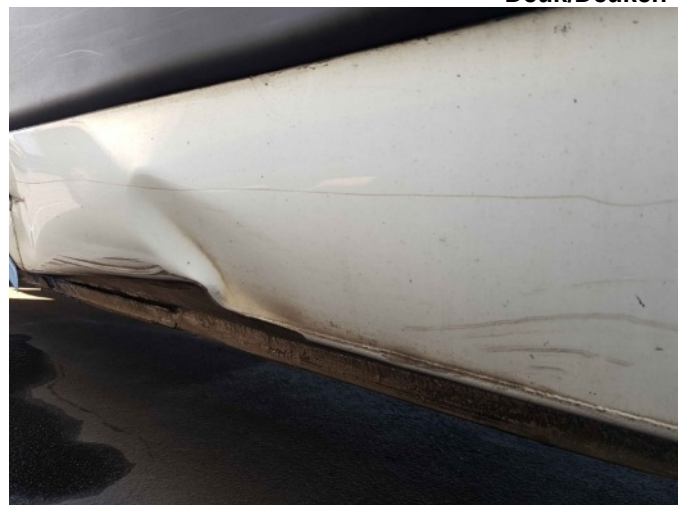
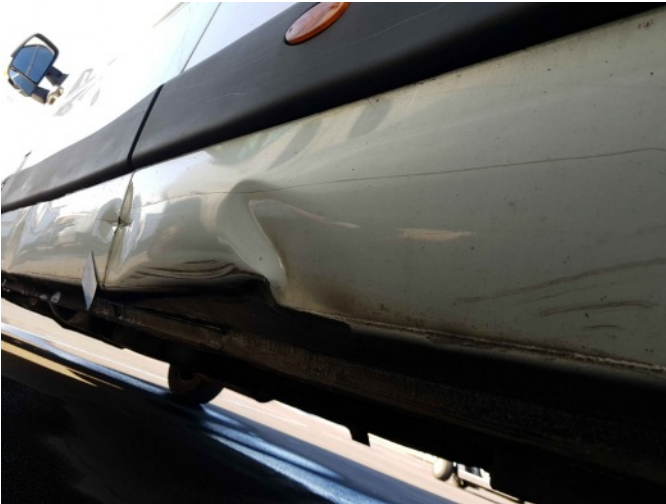
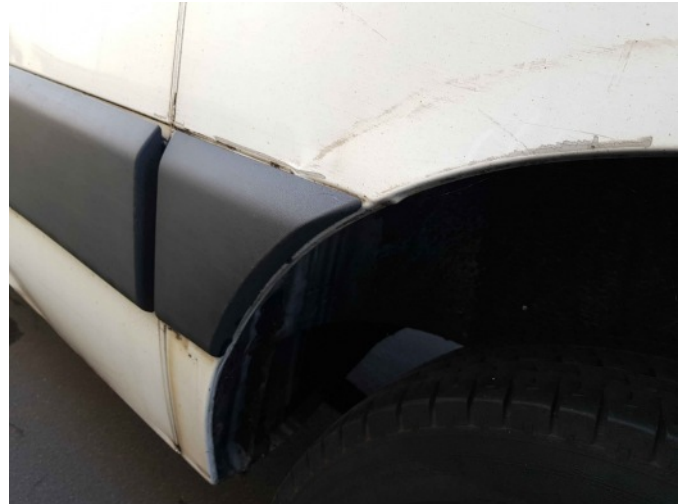
3. Zijwand - achter - Links

**Deuk/Deuken**

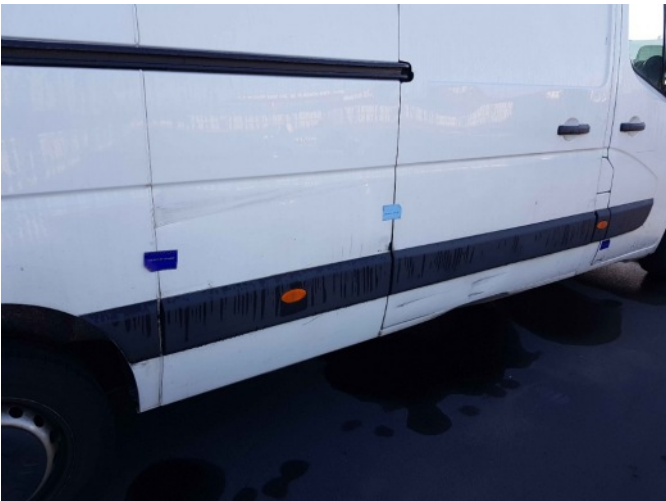
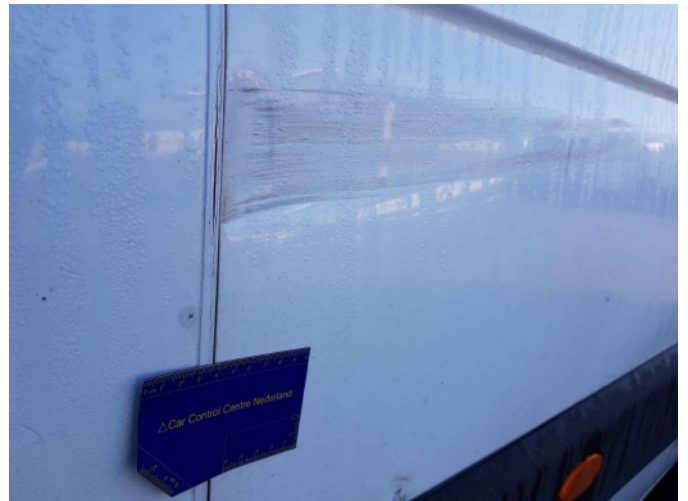
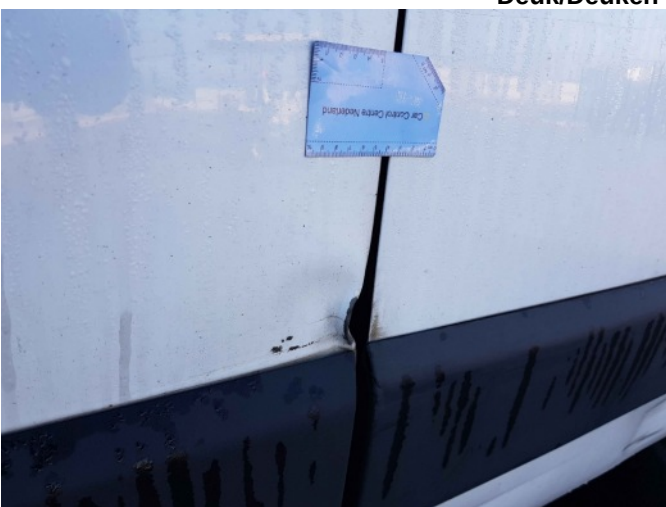
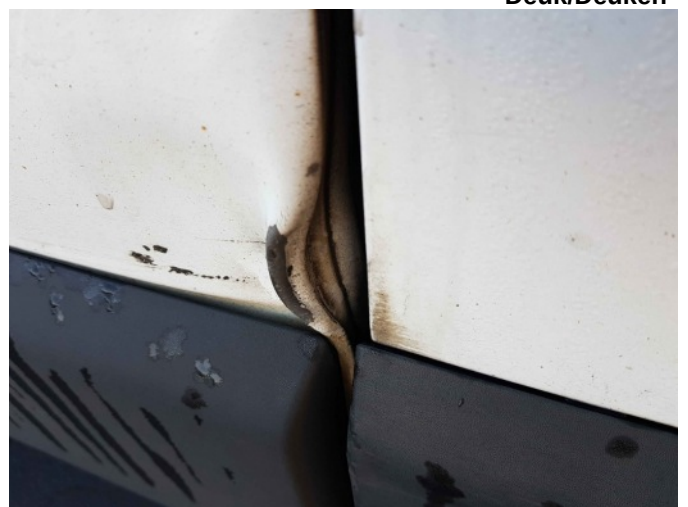
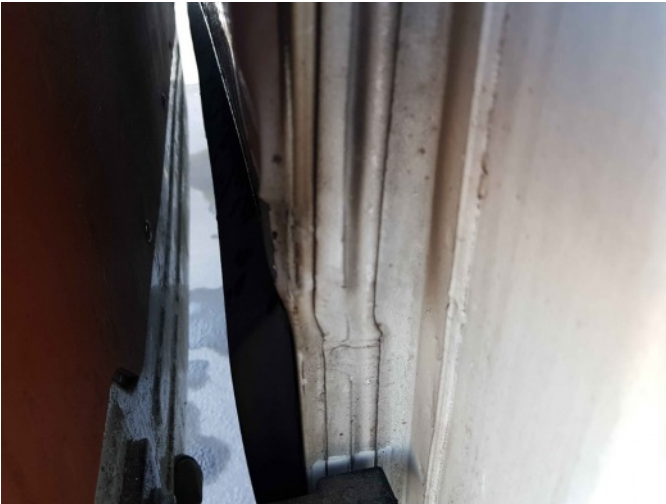
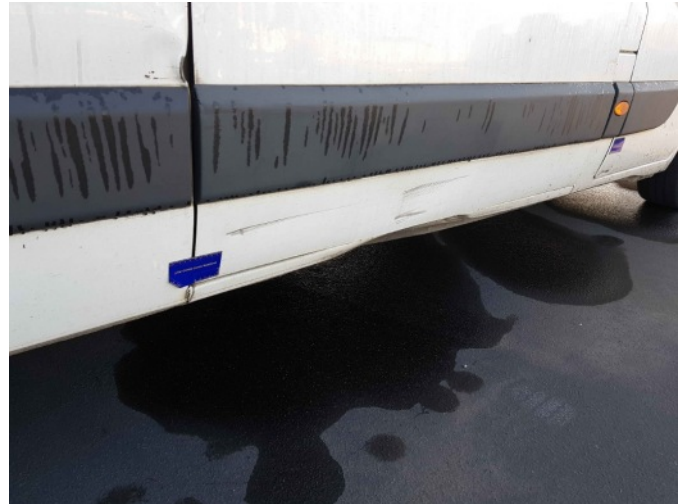
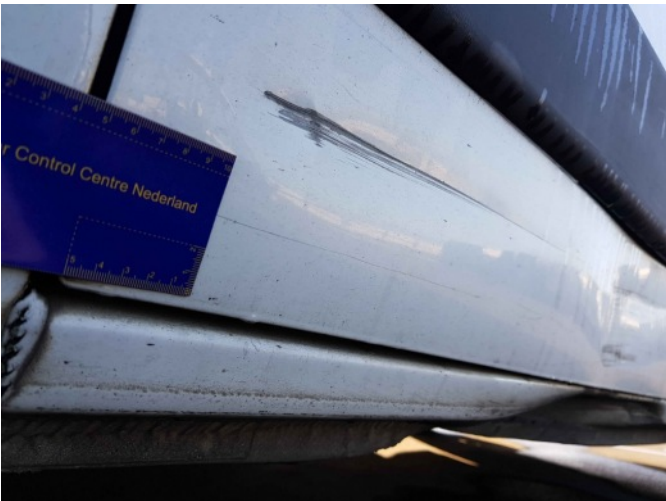
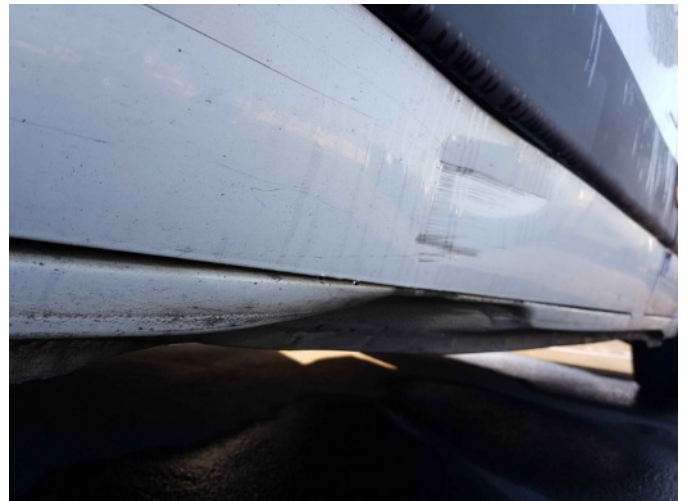
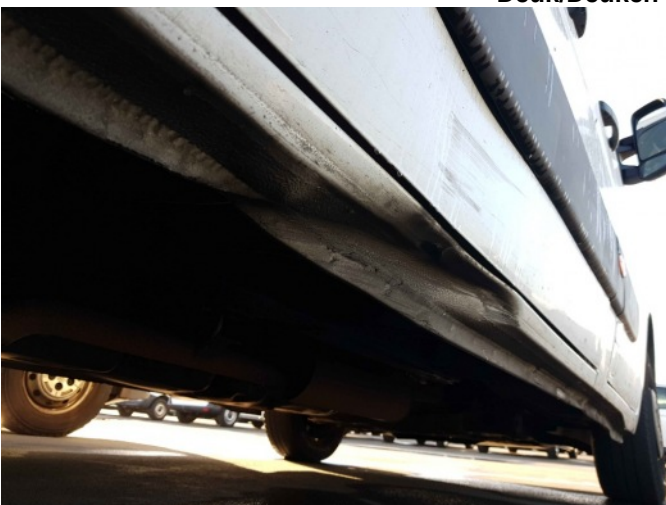
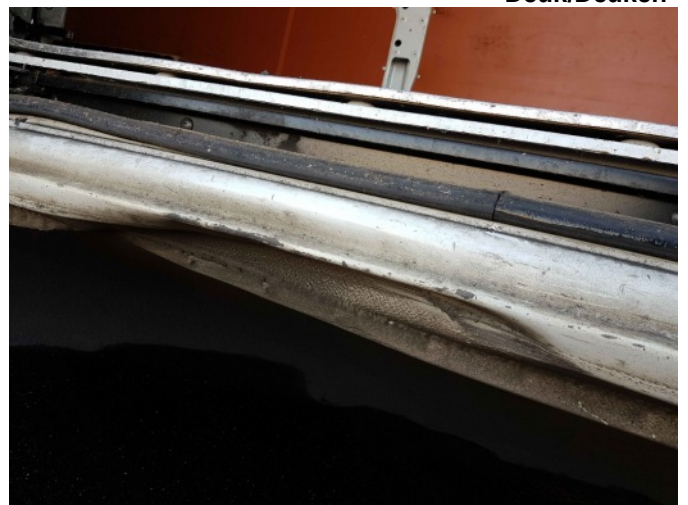
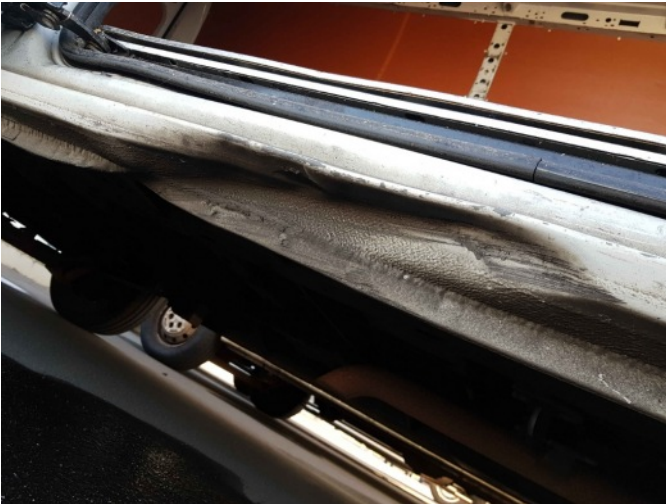
4. Zijwand - achter - rechts

**Deuk/Deuken**

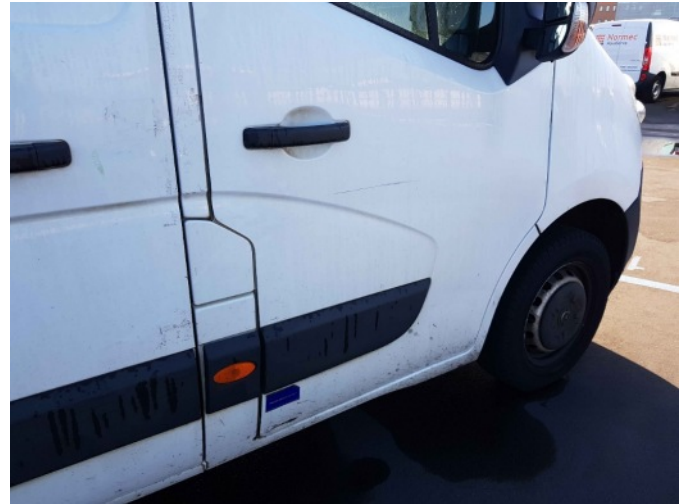
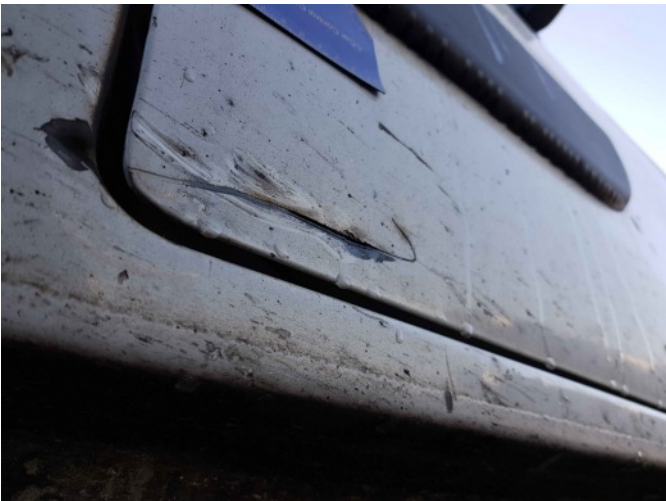
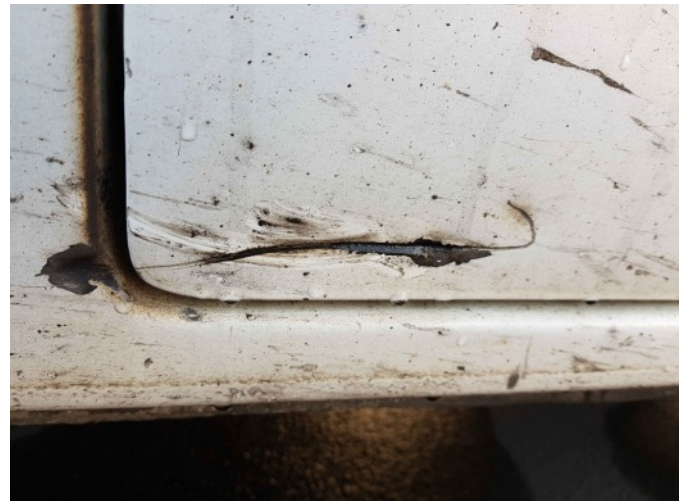
5. Portier voor - rechts

**Deuk/Deuken**

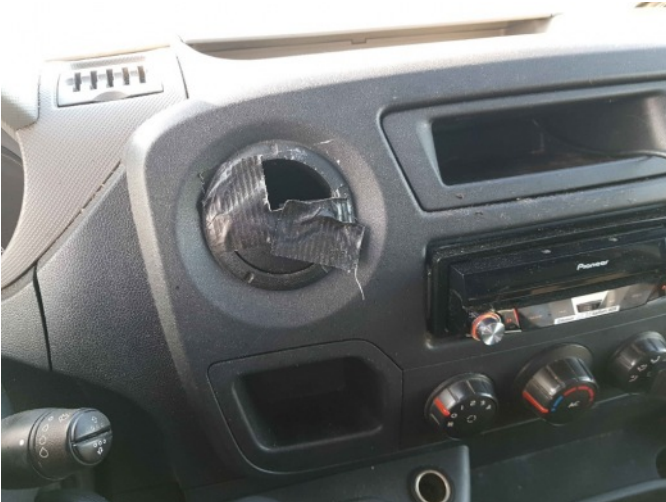
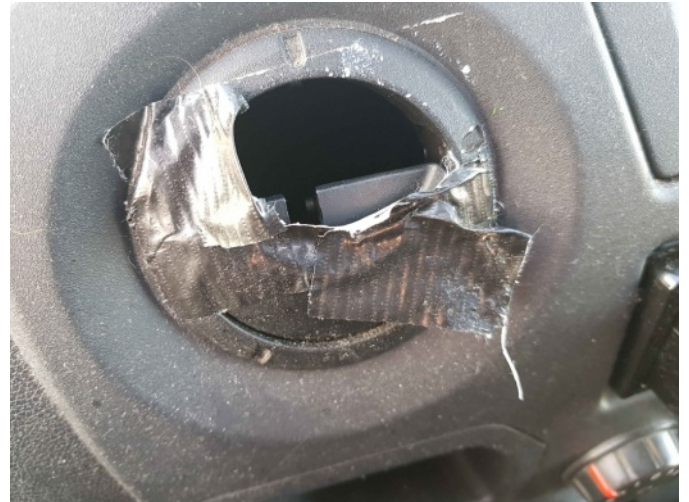
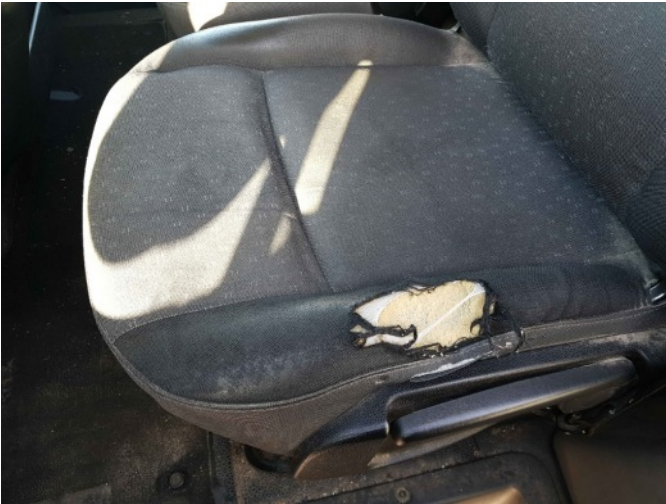
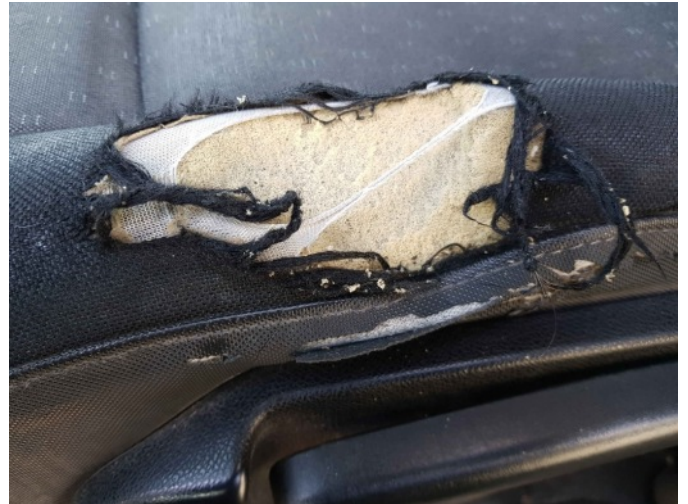
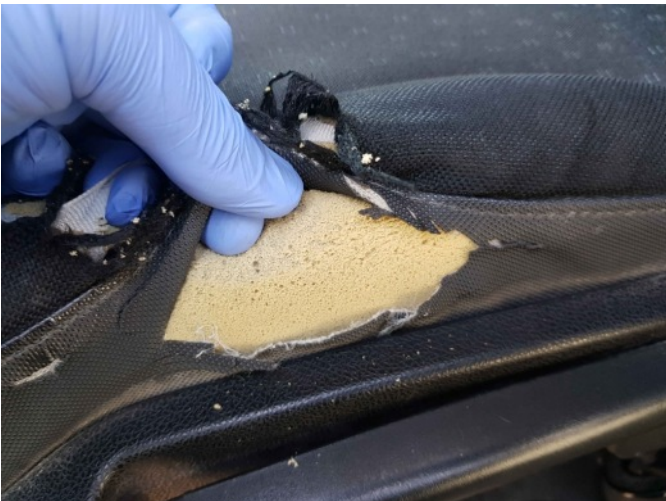
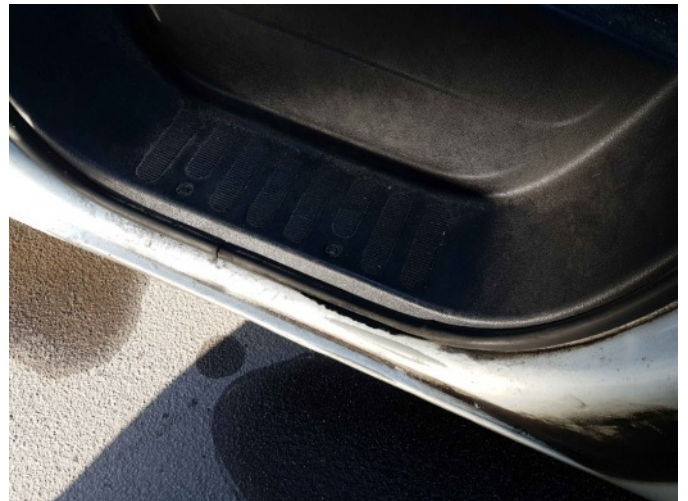
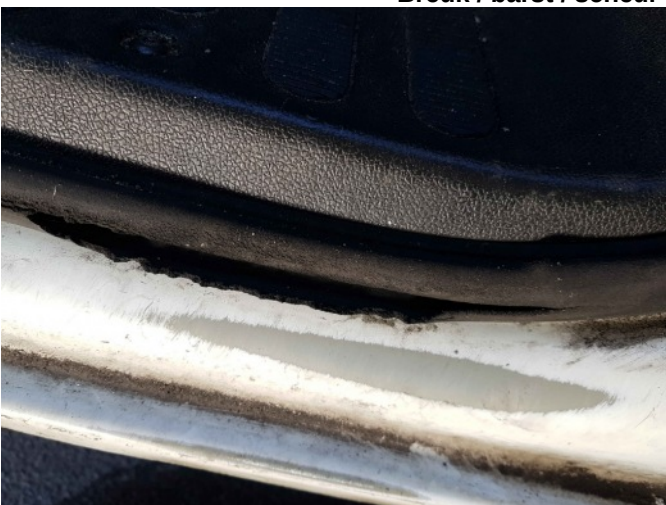
6. Interieur

**Breuk / barst / scheur**

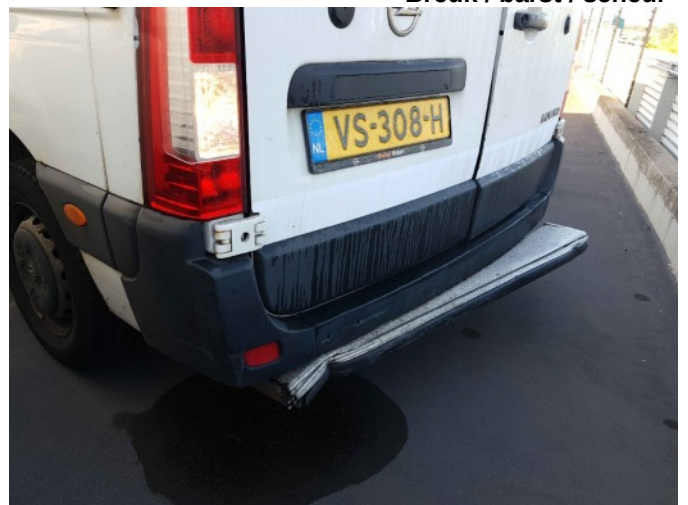
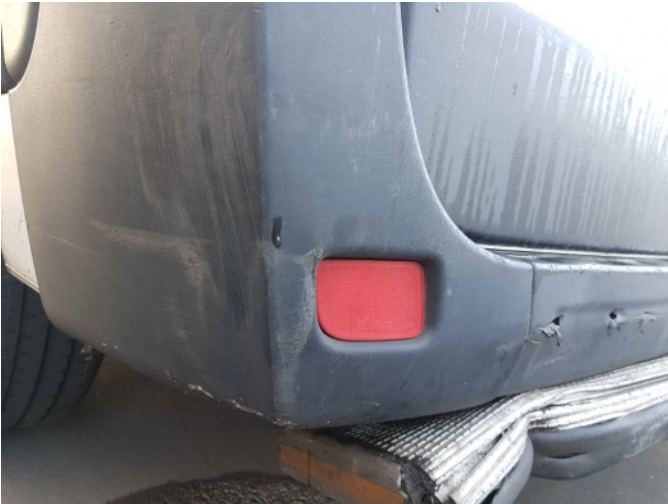
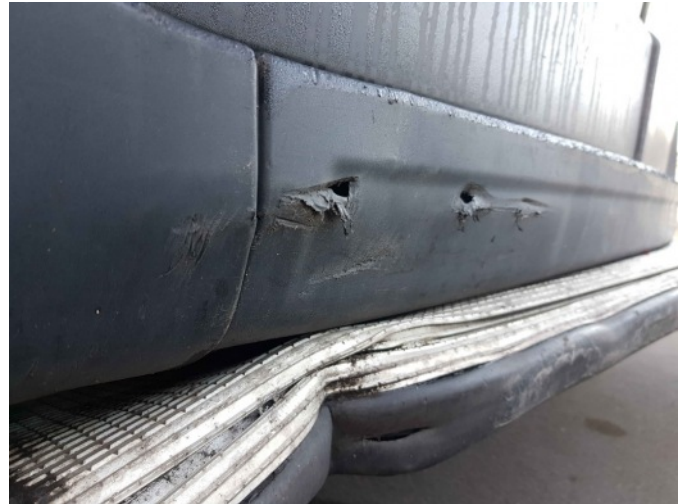
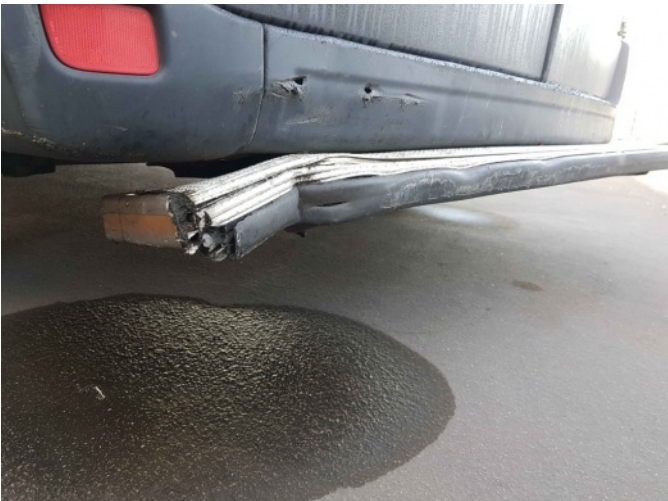
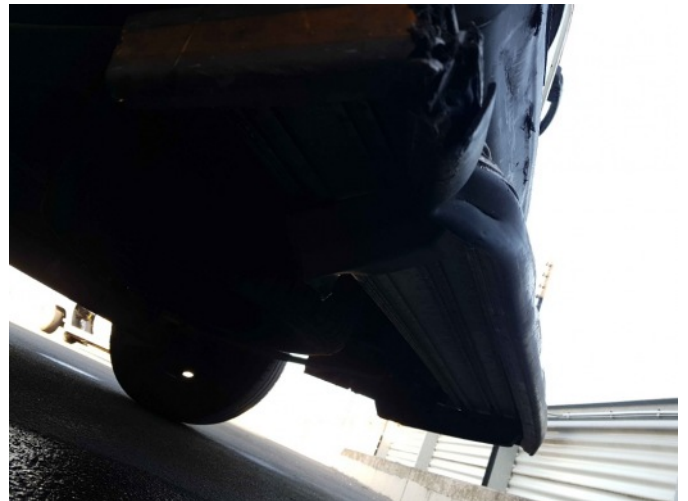
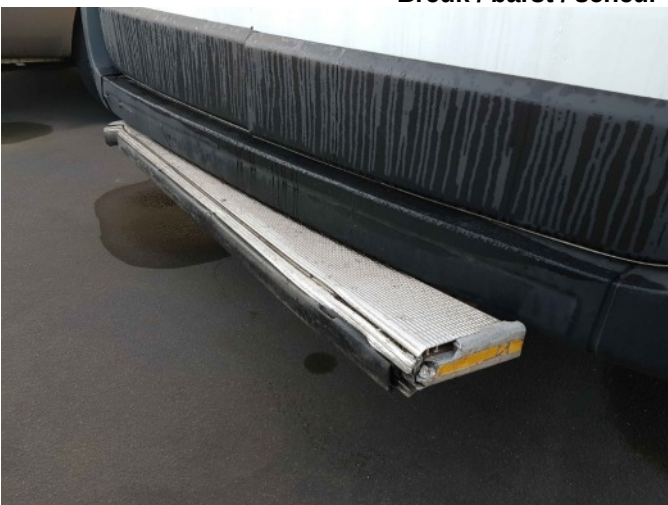
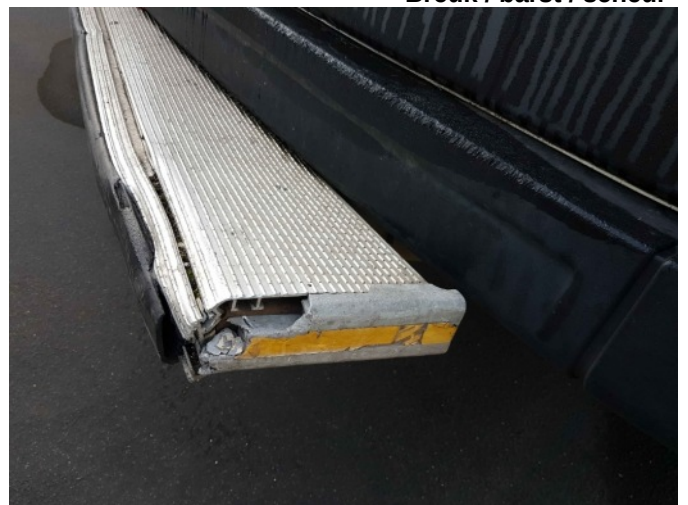
7. A Bumper treeplank

**Breuk / barst / scheur**

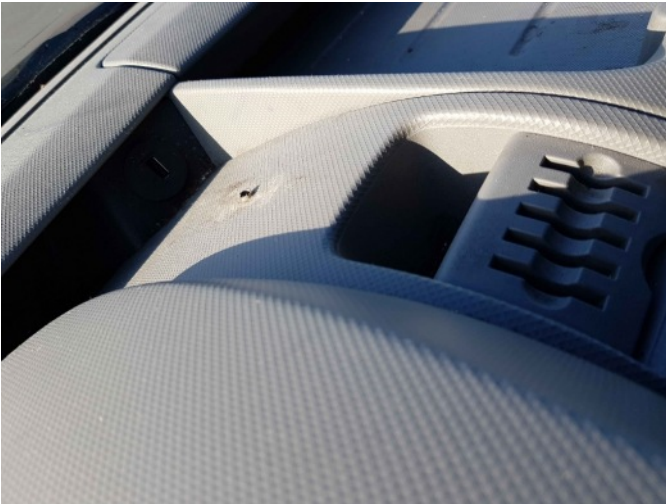
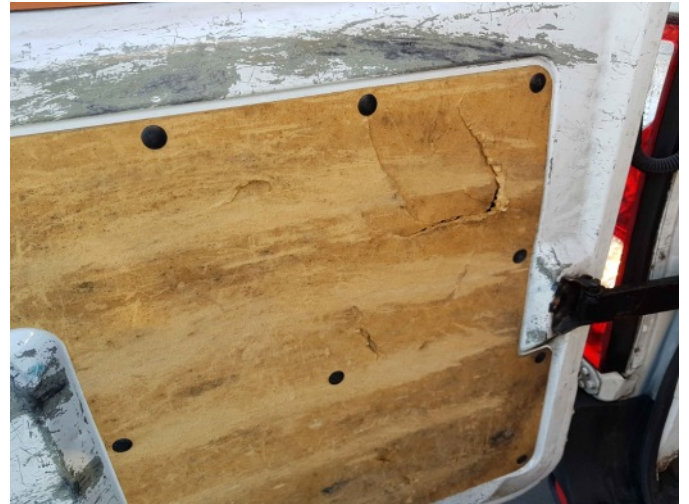
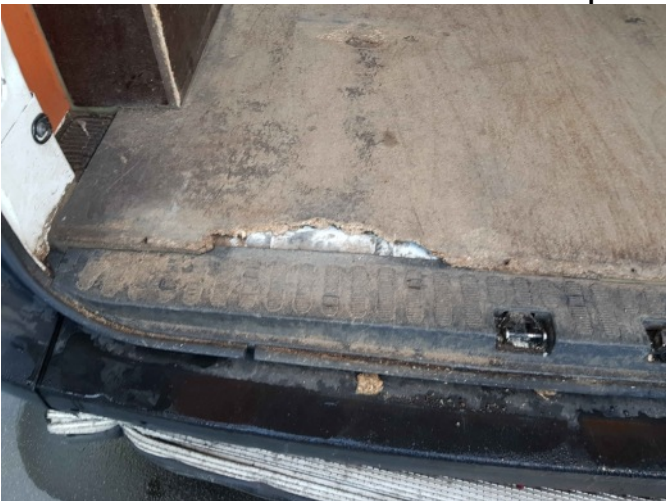
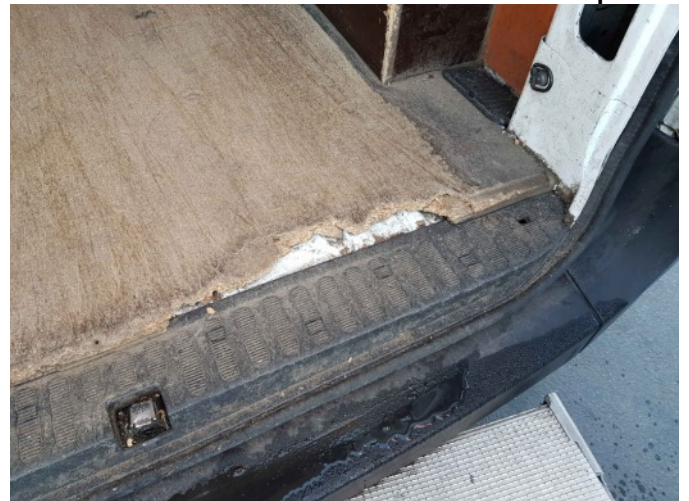
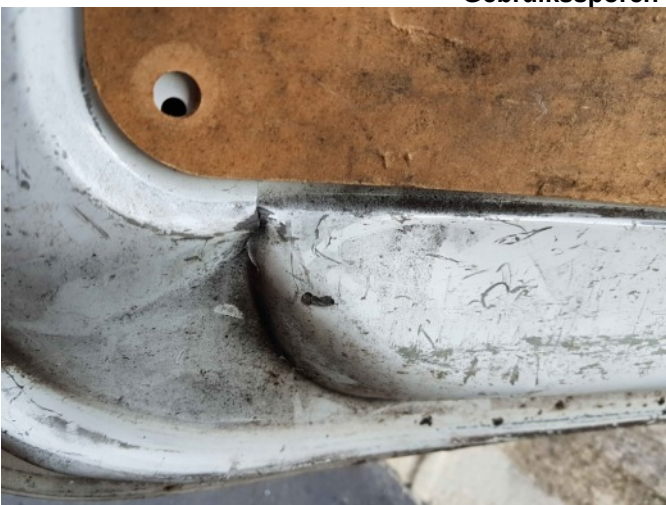
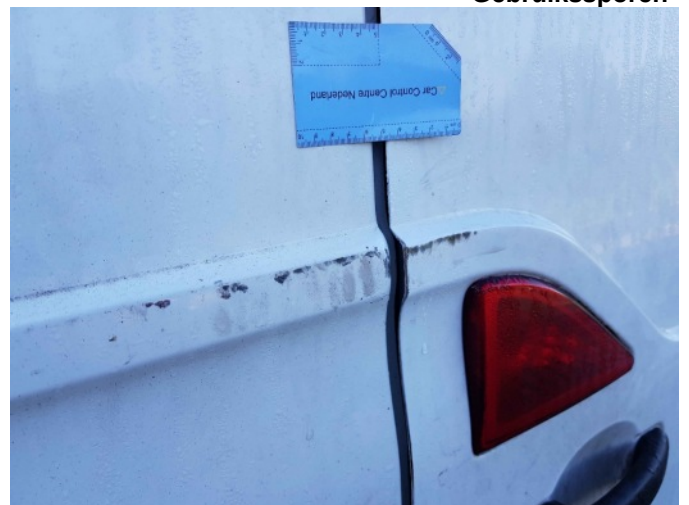
8. Diverse

**Gebruikssporen**
