**Rapport nummer:** 0000000708688-NL170  
**Inspectie plaats:** ALMERE  
**Bezichtigingdatum:** 11.09.2020  
**Vlag :** PS-332-V

**Volkswagen Up!;Hatchback;Petrol;Manual;Grey**

VIN:	<b>WVWZZZAAZJD109502</b>	Kilometerstand afgelezen:	<b>85944 km</b>
Eerste registratie / Bouwjaar:	<b>11.09.2017 / 0</b>	Bezichtigingdatum / -plaats:	<b>11.09.2020 ALMERE</b>
Voertuig type:	<b>Personenauto</b>	Voertuig type:	<b>Kleine auto's</b>
HSN/TSN:	<b>null//null</b>	Auto rookvrij:	<b>ja</b>
Conditie exterieur:	<b>3 - Toestand bevredigend</b>	Conditie interieur:	<b>3 - Toestand bevredigend</b>

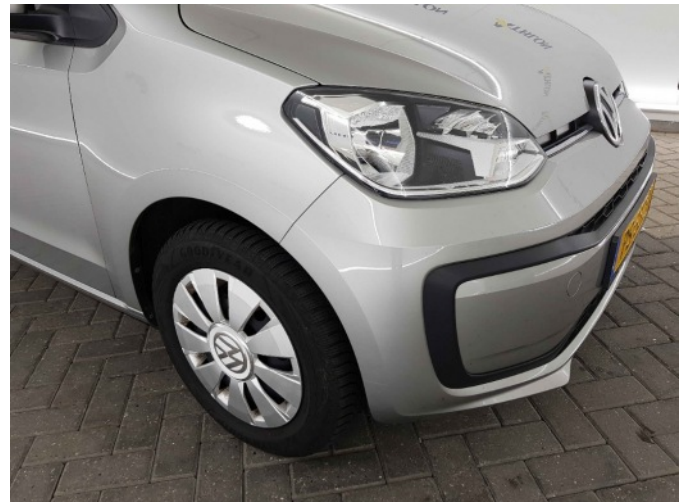
1. Diverse

1.) Diverse | Gebruikssporen

Gebruikssporen

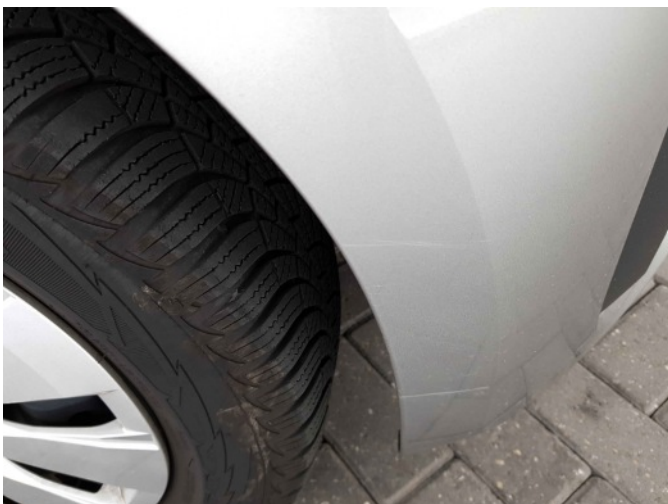
1. Diverse

Gebruikssporen

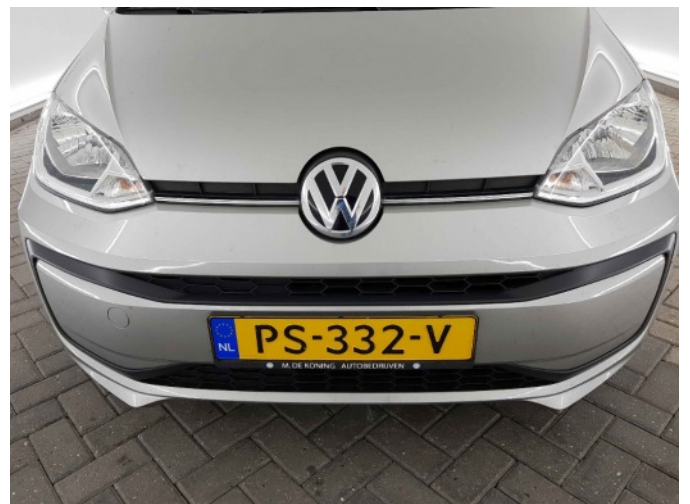
1. Diverse

Gebruikssporen
