**Rapport nummer:** 0000000684207-NL170  
**Inspectie plaats:** ALMERE  
**Bezichtigingdatum:** 14.09.2020  
**Vlag :** VP-486-S

##### Mercedes Vito GB;Bestelauto;Diesel;Manual;White

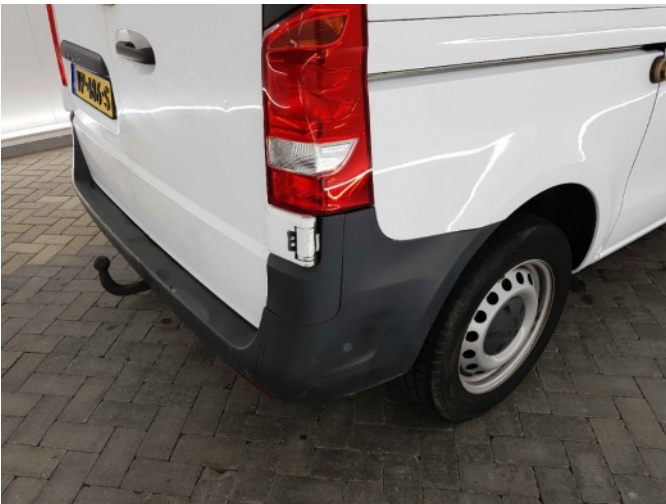
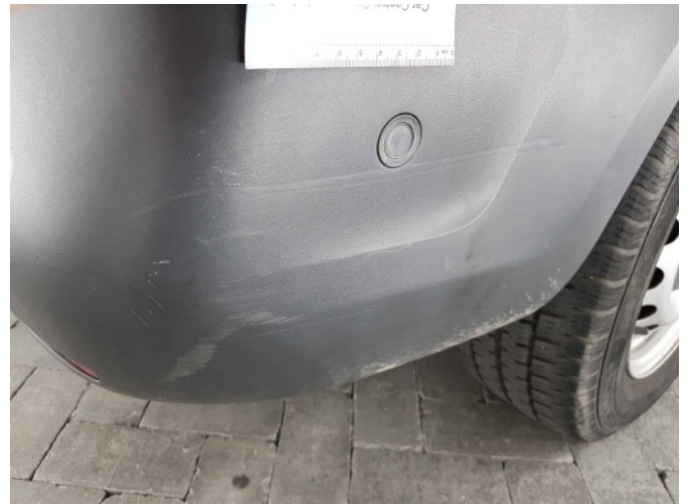
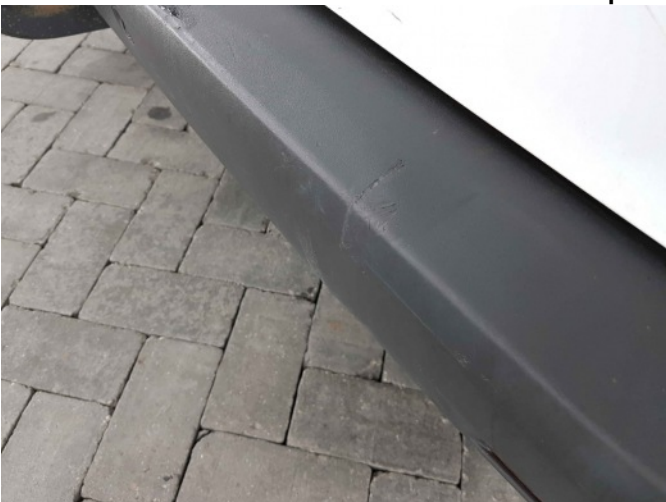
1. Achterbumper

**Schaafplek**

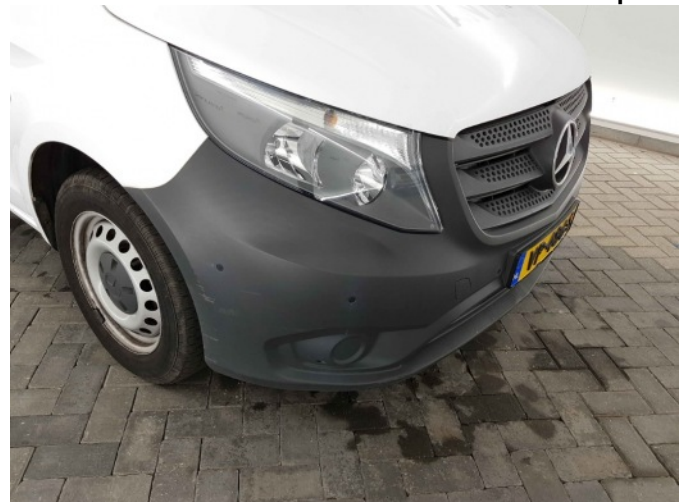
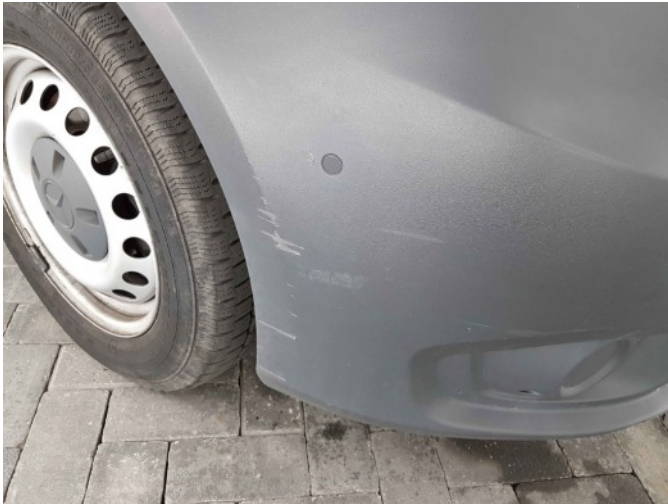
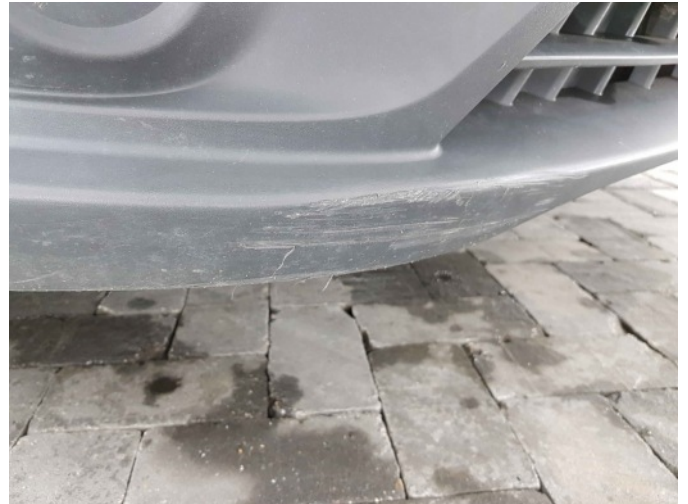
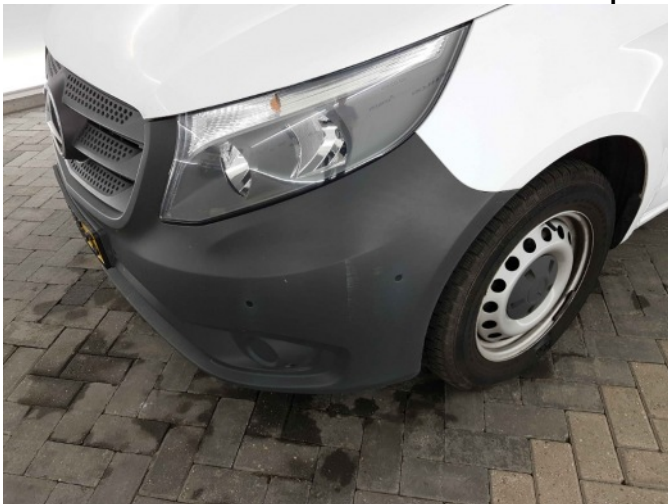
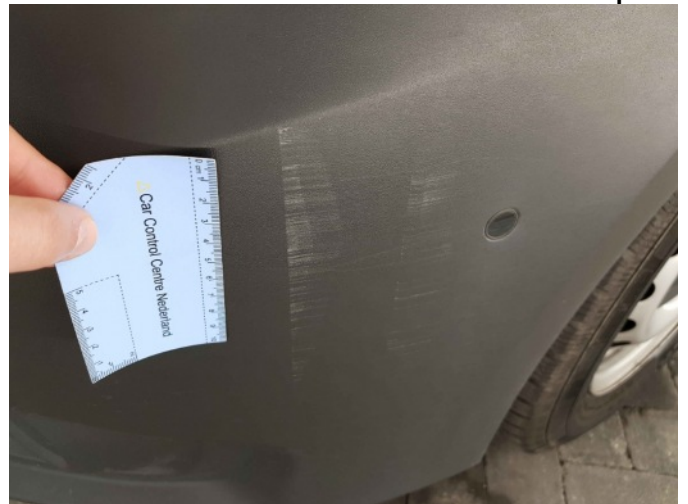
2. Voorbumper

**Schaafplek**

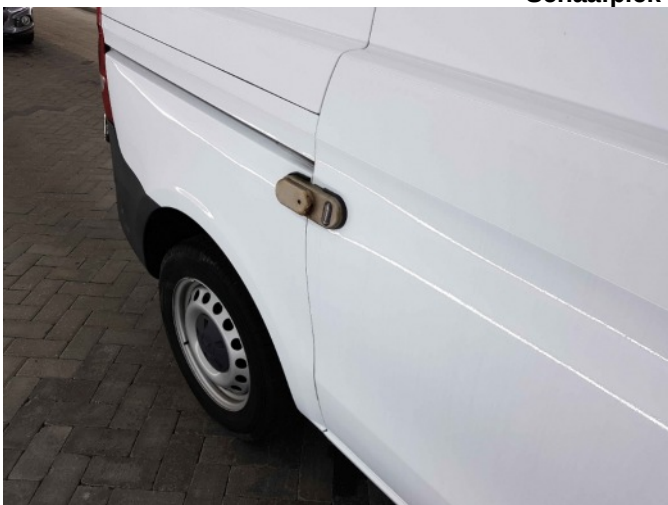
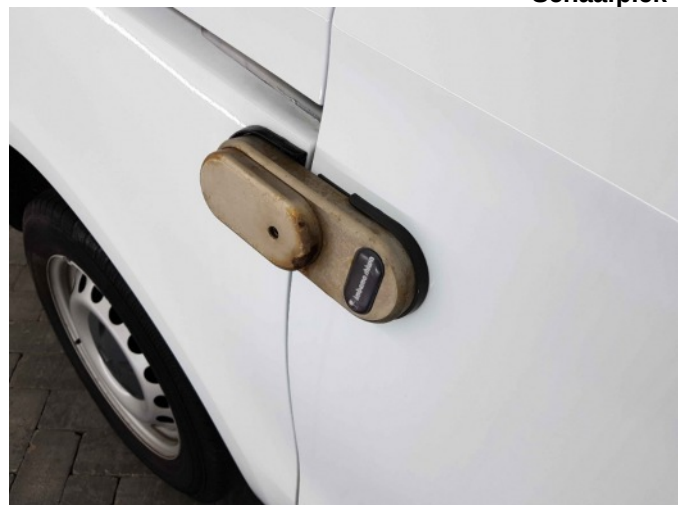
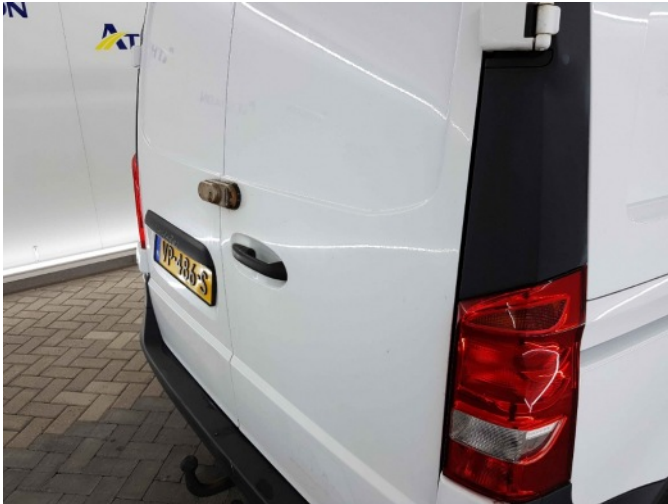
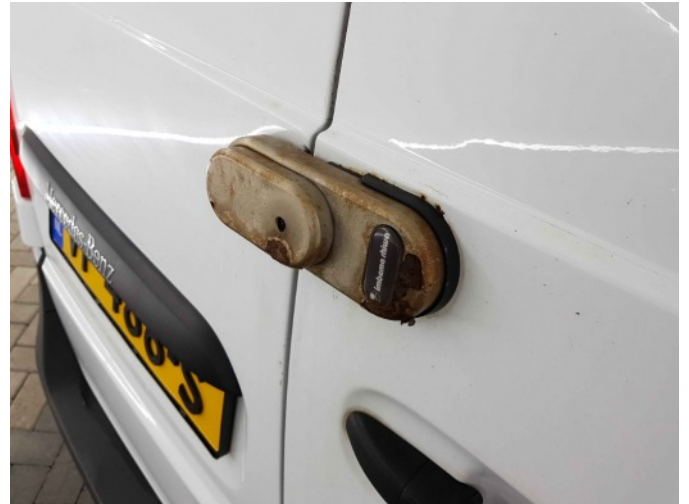
3. Diverse

**Gebruikssporen**
