**Rapport nummer:** 0000000704047-NL170  
**Inspectie plaats:** ALMERE  
**Bezichtigingdatum:** 18.08.2020  
**Vlag :** ZB-680-N

**Volkswagen Up!;Hatchback;Petrol;Manual;Black**

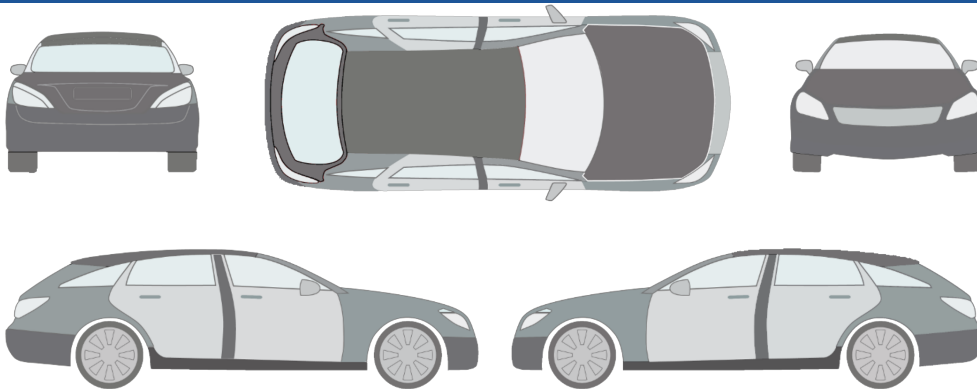
1.) Voorbumper | Krassen

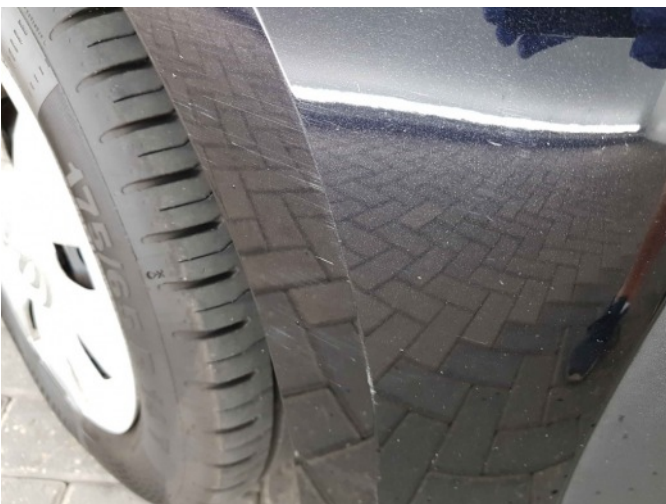
1. Voorbumper

Krassen
