**Rapport nummer:** 0000000714146-NL170  
**Inspectie plaats:** ALMERE  
**Bezichtigingdatum:** 14.09.2020  
**Vlag :** KV-097-P

#### Peugeot 3008;Terreinwagen;Diesel;Manual;Brown

VIN:	<b>VF3MCBHZHGS240559</b>	Kilometerstand afgelezen:	<b>180564 km</b>
Eerste registratie / Bouwjaar:	<b>09.12.2016 / 0</b>	Bezichtigingdatum / -plaats:	<b>14.09.2020 ALMERE</b>
Voertuig type:	<b>Personenauto</b>	Voertuig type:	<b>SUV/Pickup</b>
HSN/TSN:	<b>null//null</b>	Auto rookvrij:	<b>ja</b>
Conditie exterieur:	<b>3 - Toestand bevredigend</b>	Conditie interieur:	<b>3 - Toestand bevredigend</b>

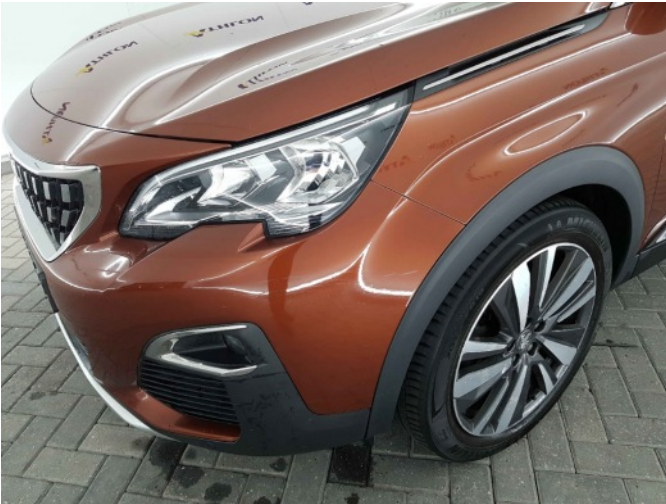
1. Voorbumper

**Gebruikssporen**

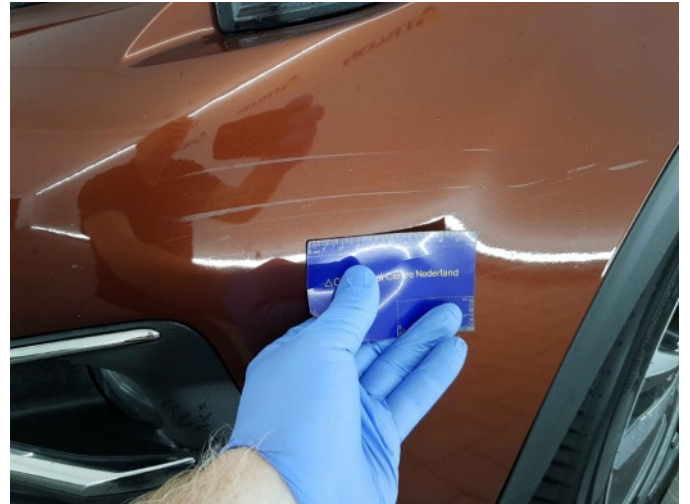
1. Voorbumper

**Gebruikssporen**

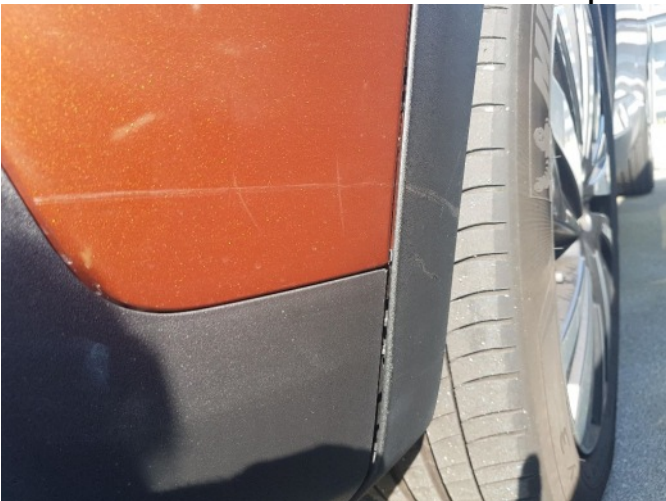
1. Voorbumper

**Gebruikssporen**

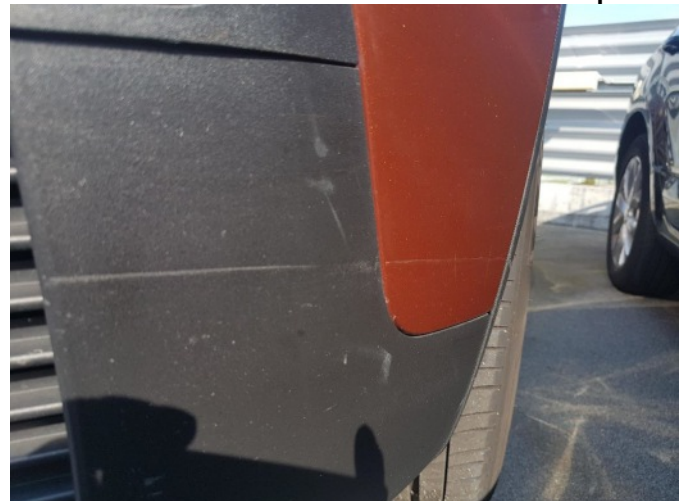
1. Voorbumper

**Gebruikssporen**

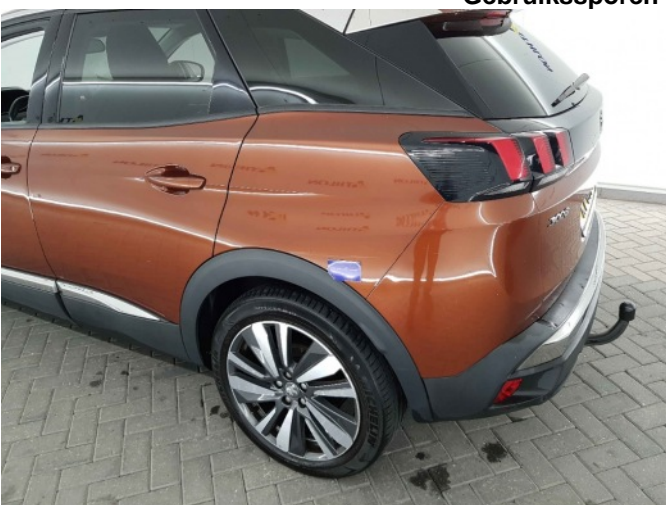
2. Zijwand - achter - Links

**Gebruikssporen**

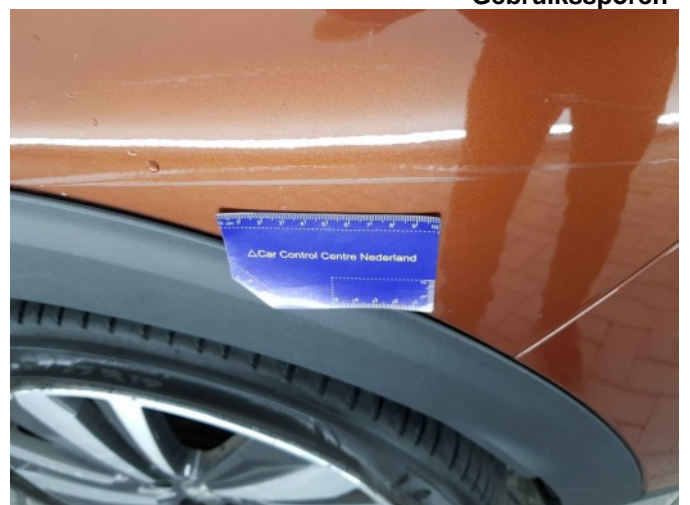
2. Zijwand - achter - Links

**Gebruikssporen**

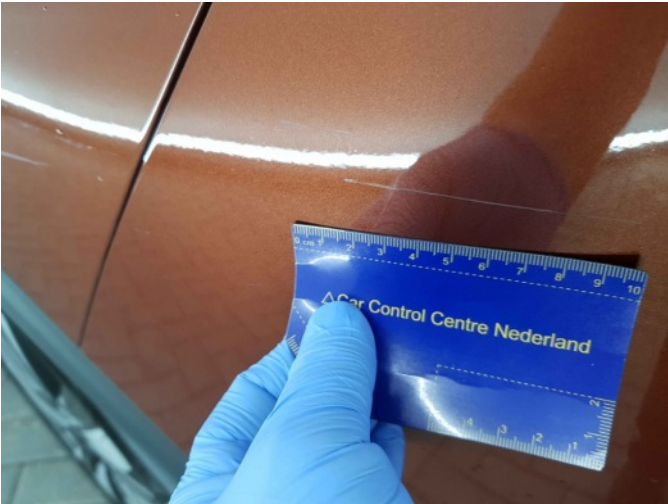
2. Zijwand - achter - Links

**Gebruikssporen**

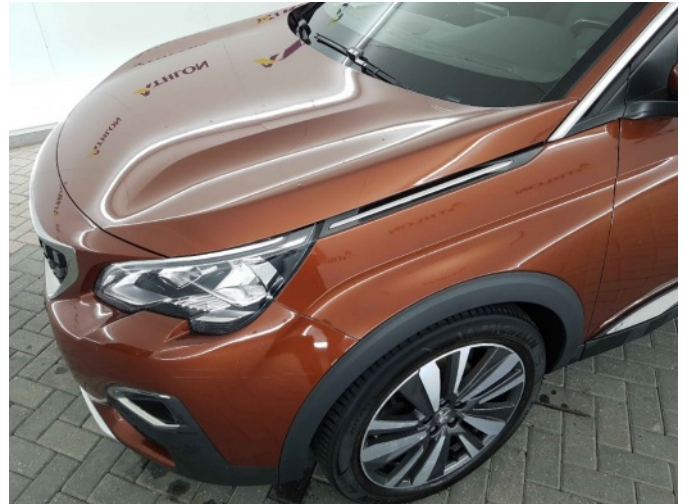
3. Motorkap

**Krassen**

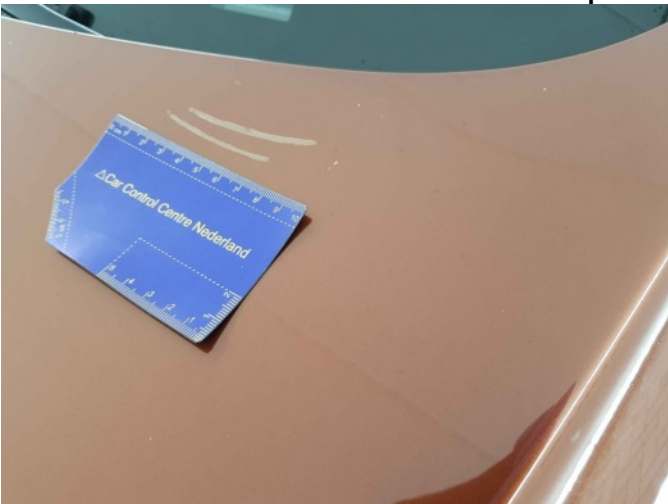
3. Motorkap

**Krassen**

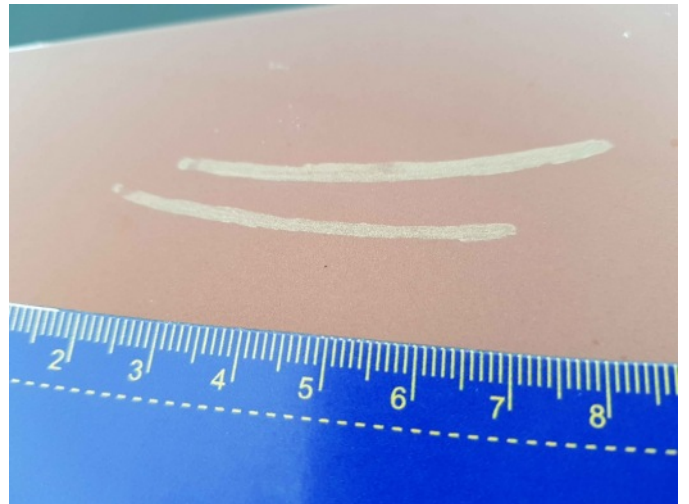
3. Motorkap

**Krassen**

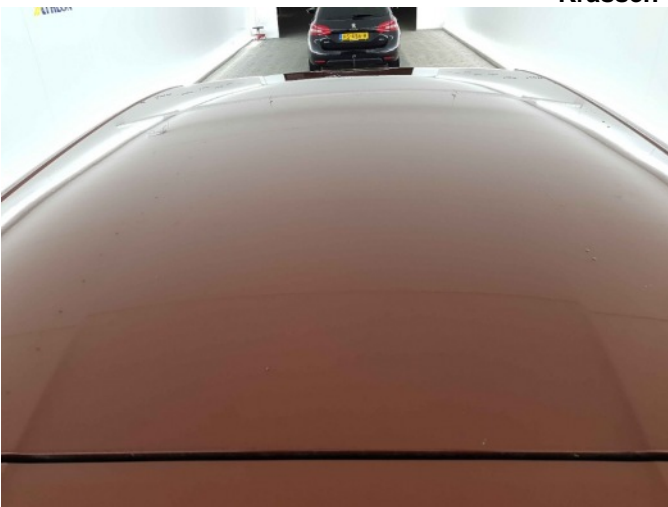
4. Diverse

**Gebruikssporen**

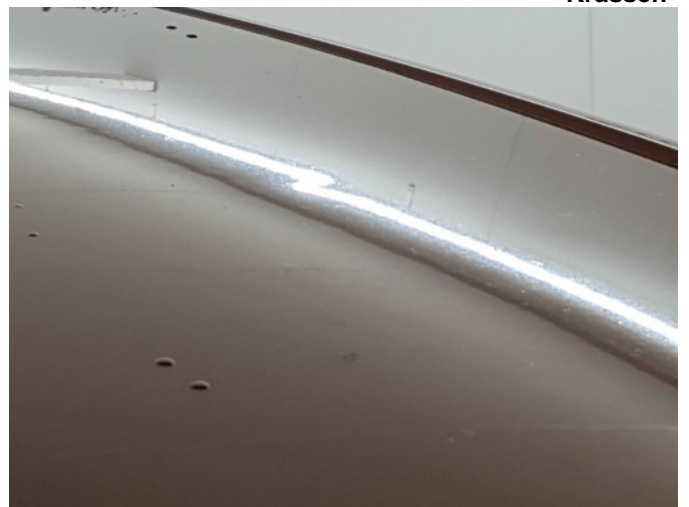
4. Diverse

**Gebruikssporen**

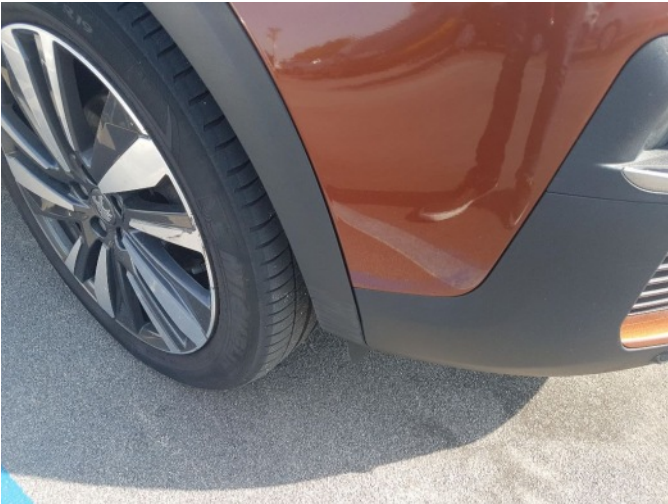
5. Rv scherm verbreder

**Schaafplek**

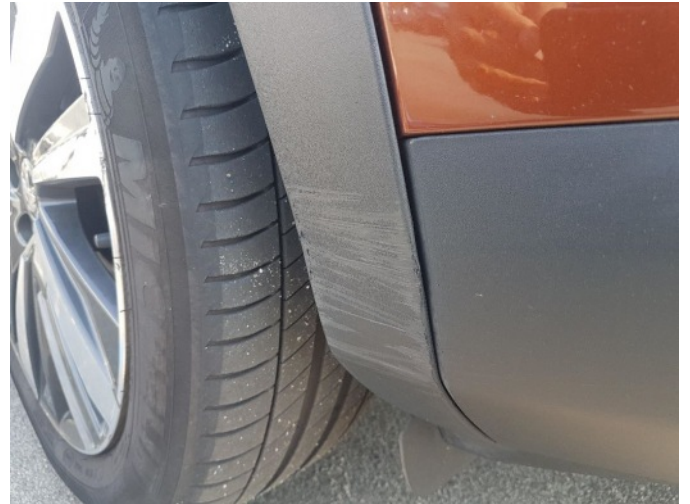
5. Rv scherm verbreder

**Schaafplek**
