**Rapport nummer:** 0000000713927-NL170  
**Inspectie plaats:** ALMERE  
**Bezichtigingdatum:** 14.09.2020  
**Vlag :** TH-483-R

**Peugeot 308 SW;Hatchback;Diesel;Automatic;Grey**

VIN:	<b>VF3LCBHZWJS236626</b>	Kilometerstand afgelezen:	<b>133858 km</b>
Eerste registratie / Bouwjaar:	<b>08.08.2018 / 0</b>	Bezichtigingdatum / -plaats:	<b>14.09.2020 ALMERE</b>
Voertuig type:	<b>Personenauto</b>	Voertuig type:	<b>Stationwagen</b>
HSN/TSN:	<b>null//null</b>	Auto rookvrij:	<b>ja</b>
Conditie exterieur:	<b>3 - Toestand bevredigend</b>	Conditie interieur:	<b>3 - Toestand bevredigend</b>

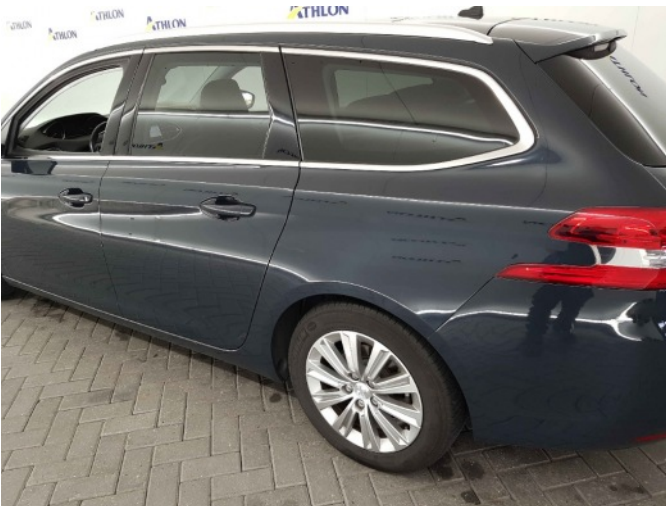
1. Diverse

Gebruikssporen

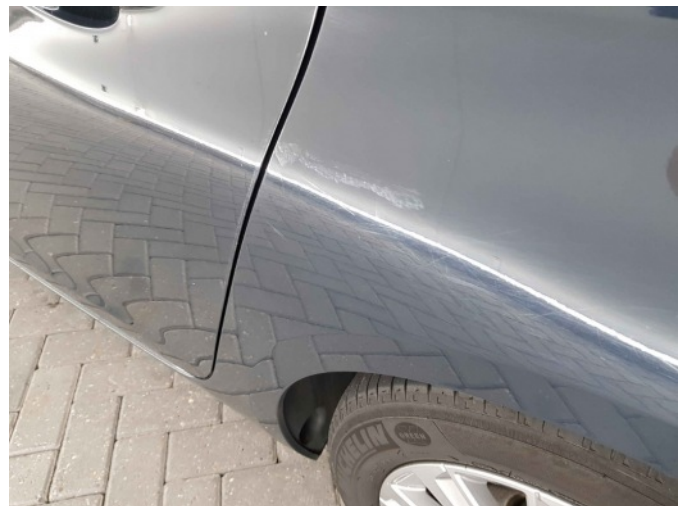
1. Diverse

Gebruikssporen

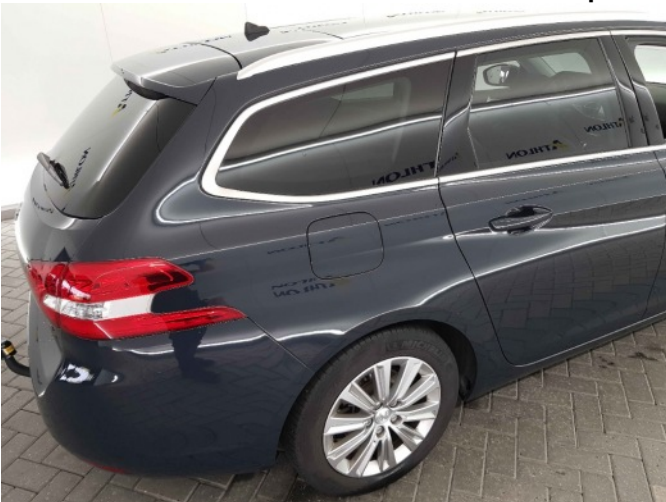
1. Diverse

Gebruikssporen

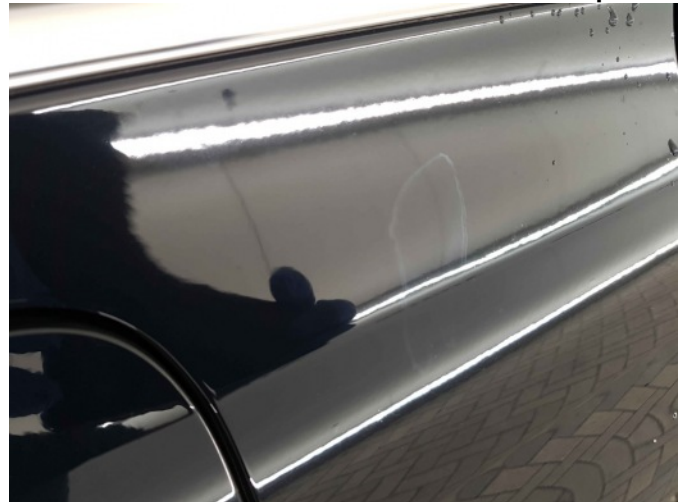
1. Diverse

Gebruikssporen
