**Rapport nummer:** 0000000713032-NL170  
**Inspectie plaats:** ALMERE  
**Bezichtigingdatum:** 14.09.2020  
**Vlag :** ZN-939-B

gegevens van het voertuig

**Ford Fiesta;Hatchback;Petrol;Manual;Silver**

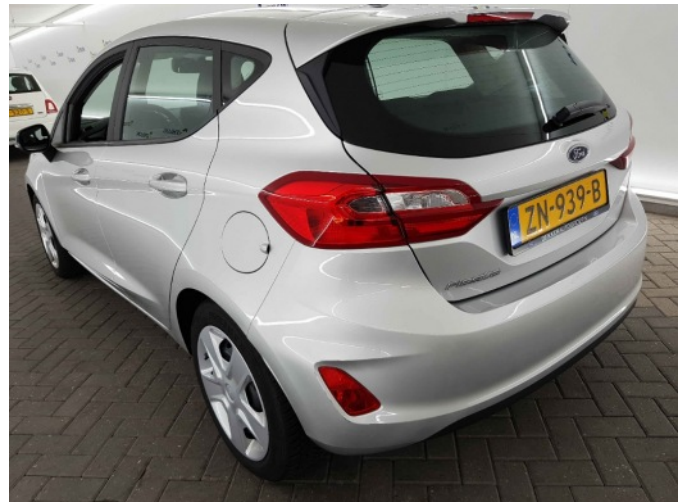
1. Achterbumper

Krassen

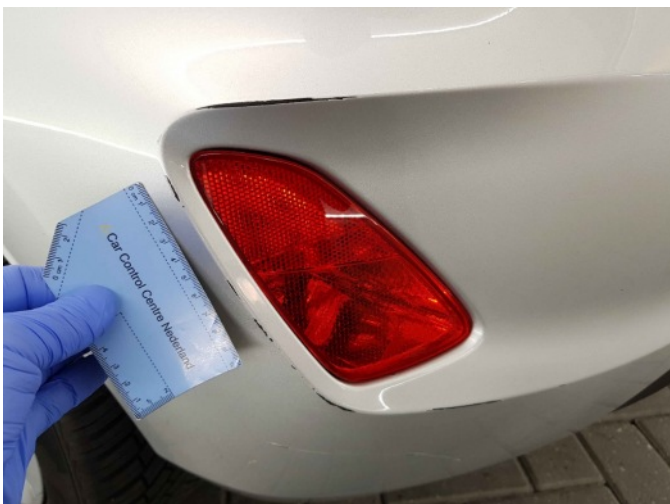
1. Achterbumper

Krassen

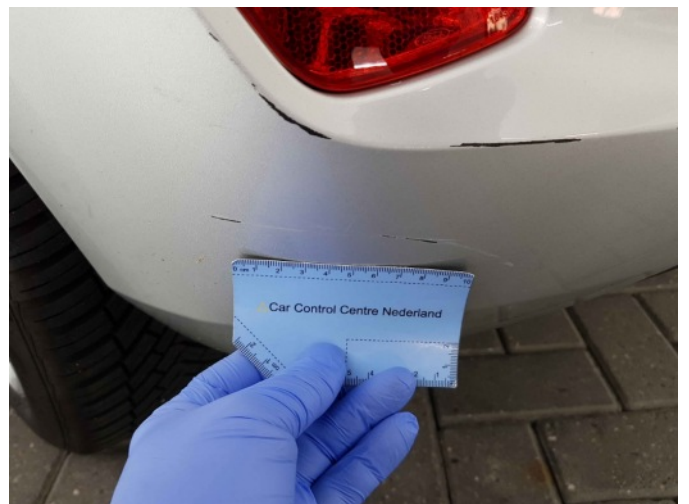
1. Achterbumper

Krassen

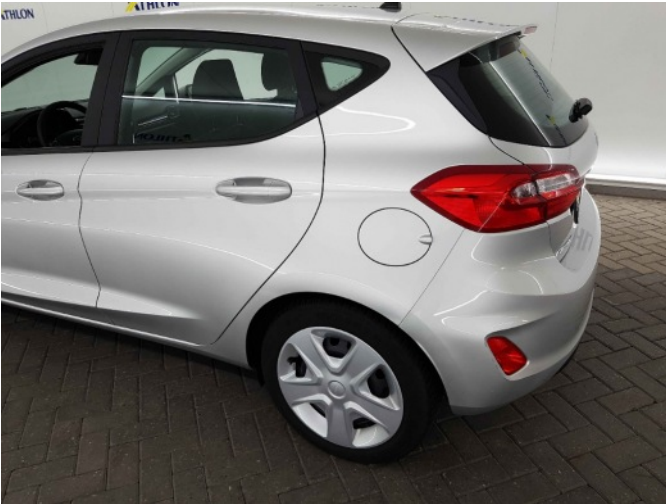
2. Diverse

**Gebruikssporen**

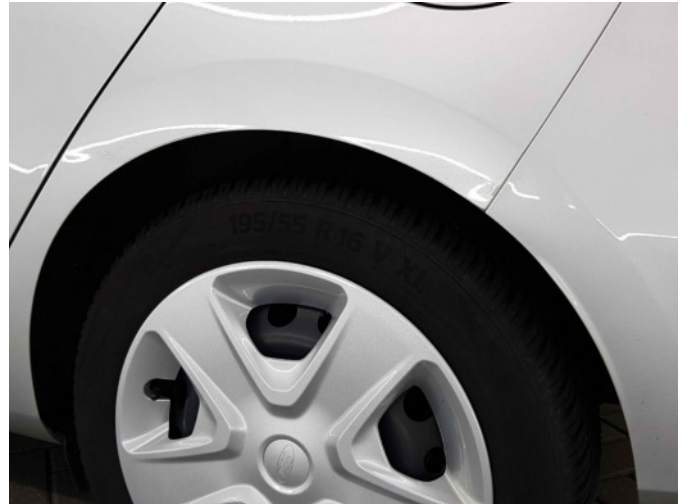
2. Diverse

**Gebruikssporen**

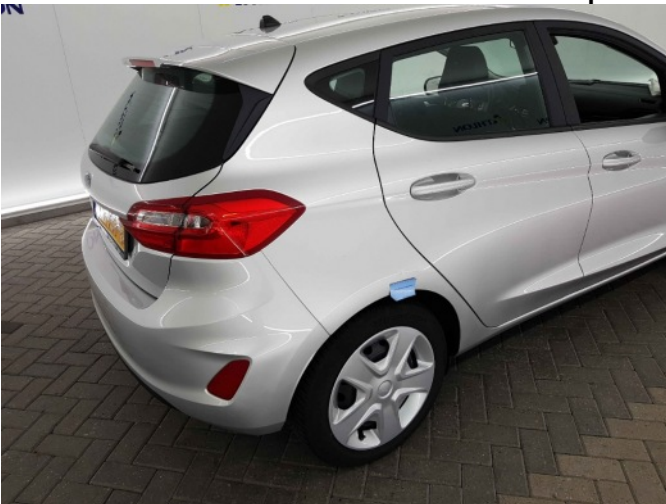
2. Diverse

**Gebruikssporen**

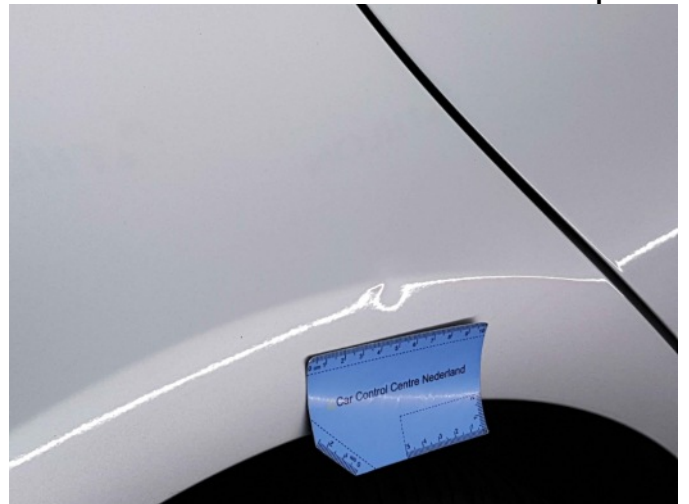
2. Diverse

**Gebruikssporen**
