**Rapport nummer:** 0000000711870-NL170  
**Inspectie plaats:** ALMERE  
**Bezichtigingdatum:** 10.09.2020  
**Vlag :** SJ-860-S

**BMW 4-serie Gran Coupé; Hatchback; Petrol; Automatic; Grey**

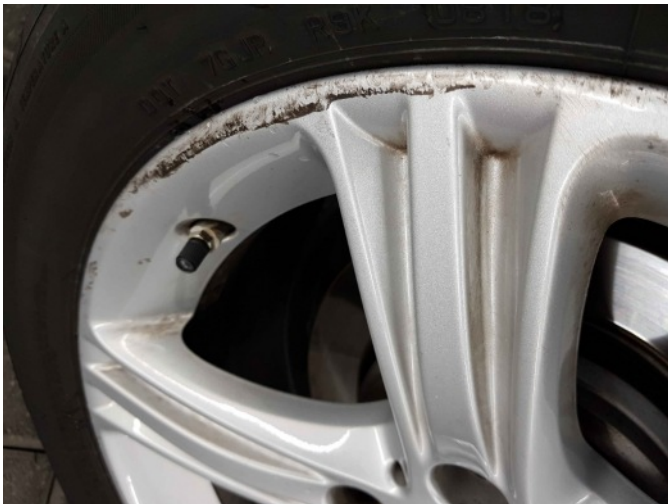
1. diverse

Gebruikssporen

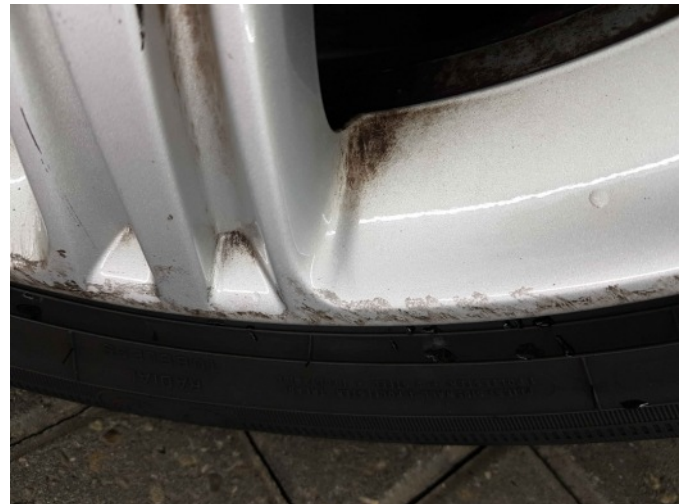
1. diverse

Gebruikssporen

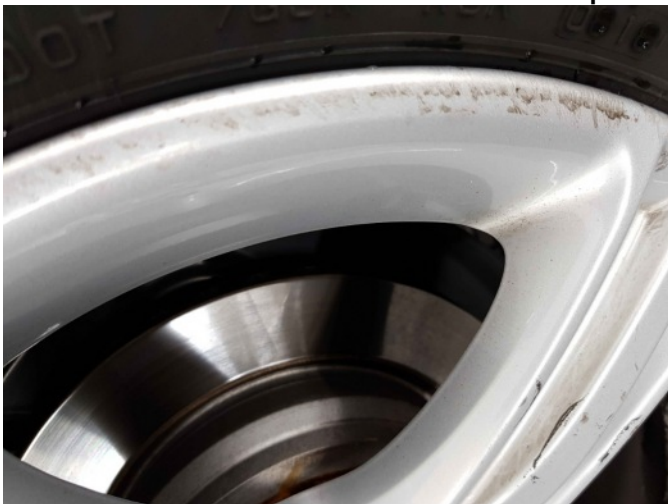
1. diverse

Gebruikssporen

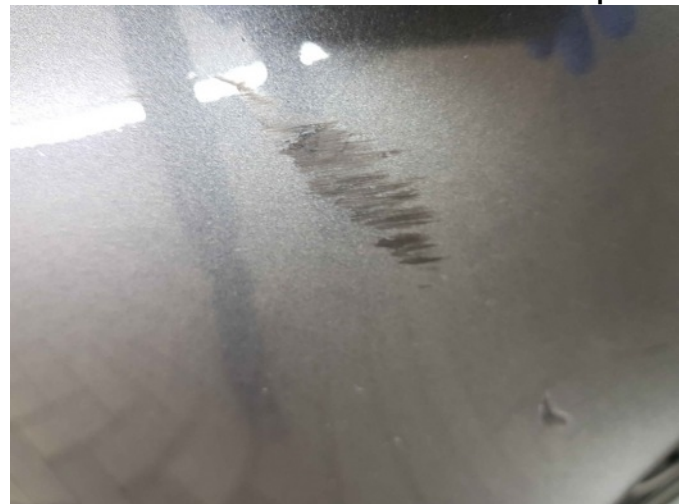
1. diverse

Gebruikssporen

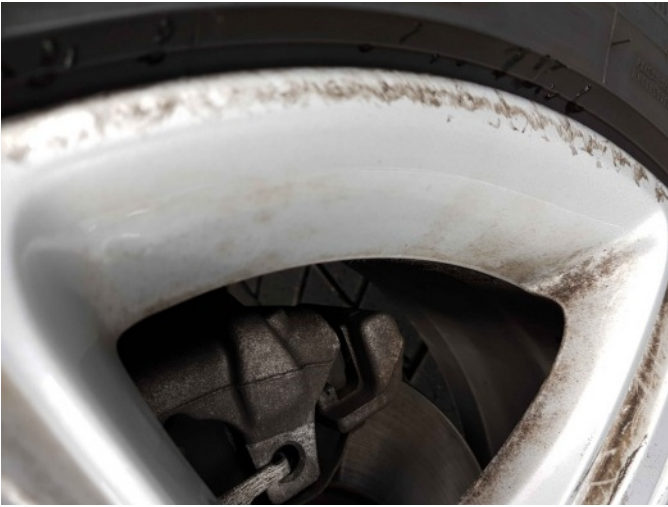
1. diverse

**Gebruikssporen**
