**Rapport nummer:** 0000000714277-NL170  
**Inspectie plaats:** ALMERE  
**Bezichtigingdatum:** 15.09.2020  
**Vlag :** PD-970-R

#### Skoda Superb;Hatchback;Diesel;Manual;Grey

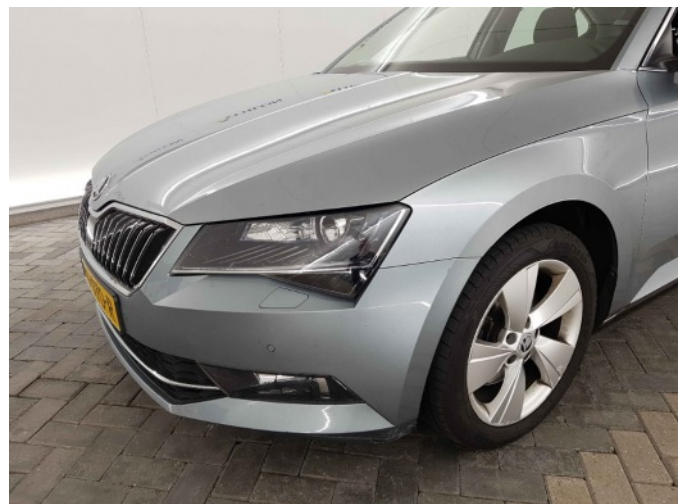
1. Voorbumper

Krassen

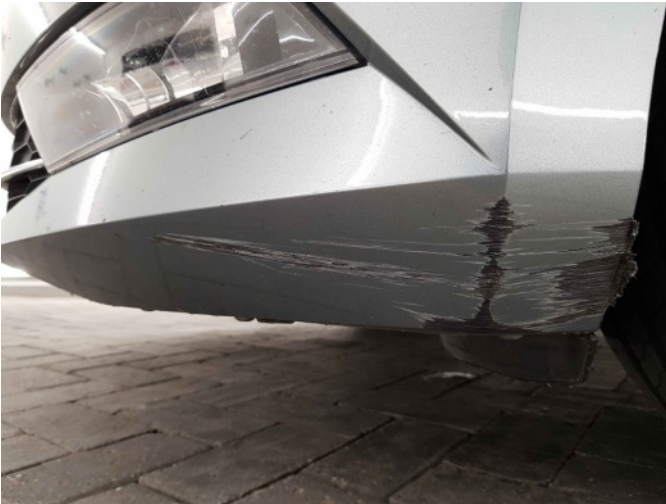
1. Voorbumper

**Krassen**

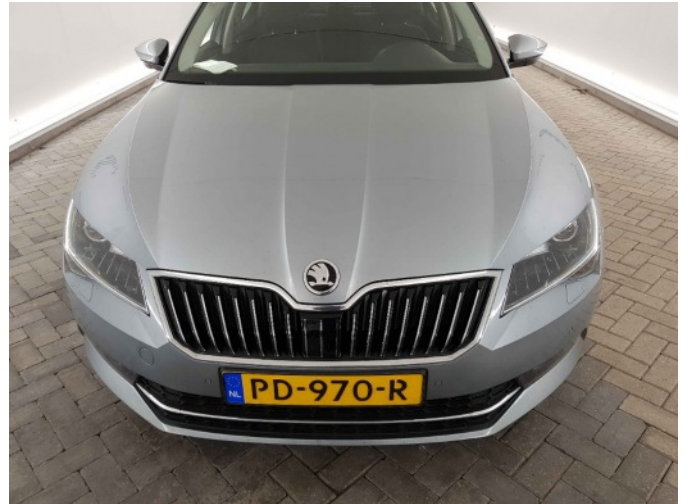
2. Diverse

**Gebruikssporen**

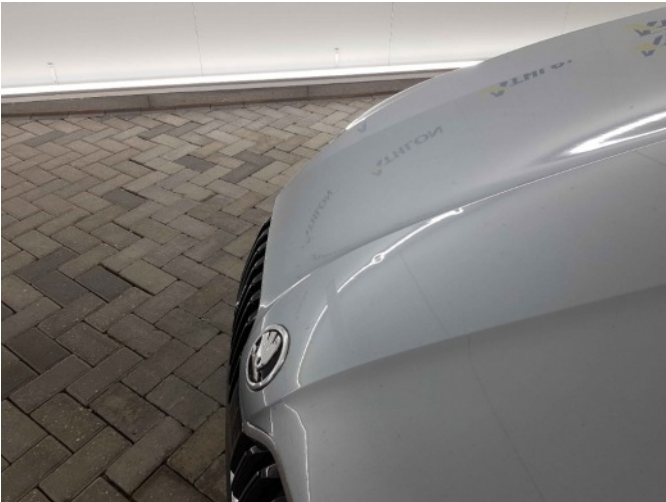
2. Diverse

**Gebruikssporen**

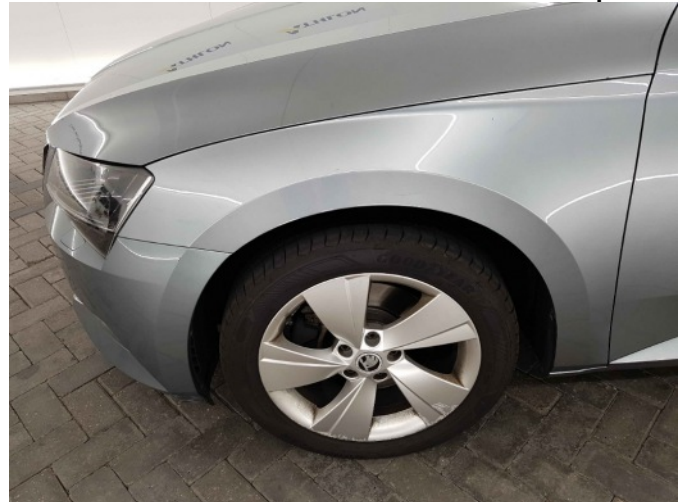
2. Diverse

**Gebruikssporen**

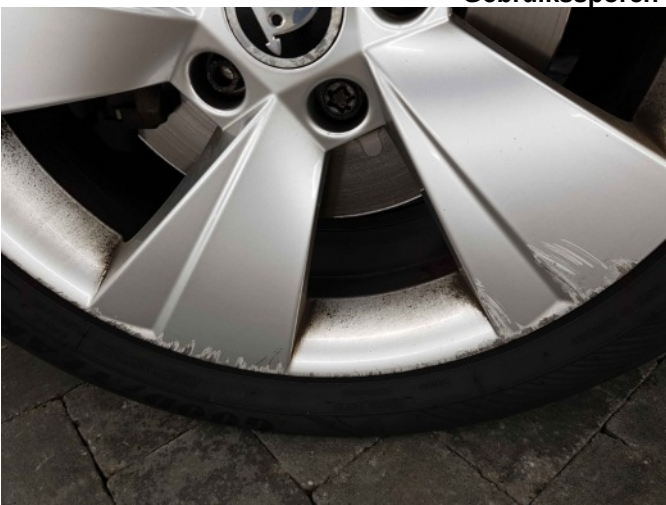
2. Diverse

**Gebruikssporen**
