Rapport nummer: 0000000681817-NL170
Inspectie plaats: ALMERE
Bezichtigingdatum: 17.06.2020
Vlag : NZ-446-S

gegevens van het voertuig

BMW 6 Serie Gran CoupÃ©;Sedan;Diesel;Automatic;Black			
VIN:	WBA6E41030G693278	Kilometerstand afgelezen:	134959 km
Eerste registratie / Bouwjaar:	22.05.2017 / 0	Bezichtigingdatum / -plaats:	17.06.2020 ALMERE
Voertuig type:	Personenauto	Voertuig type:	Sedan
HSN/TSN:	null//null	Auto rookvrij:	ja
Conditie exterieur:	3 - Toestand bevredigend	Conditie interieur:	3 - Toestand bevredigend

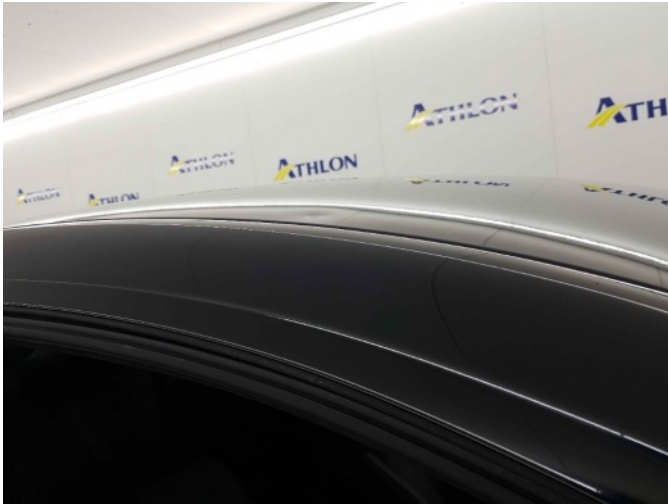
1. Dak

Hagelschade

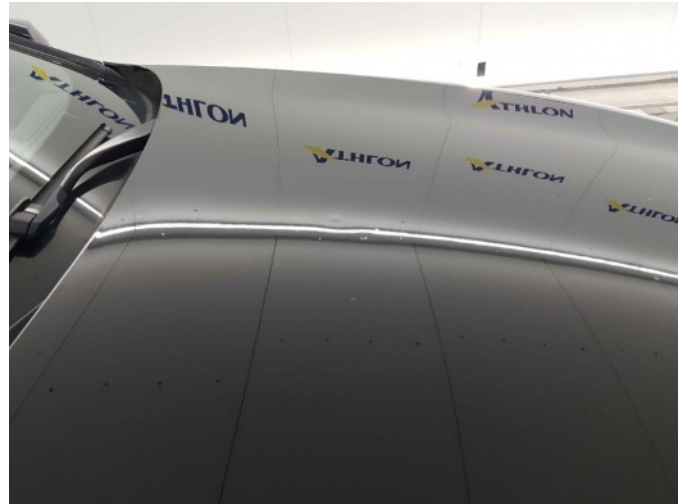
1. Dak

Hagelschade

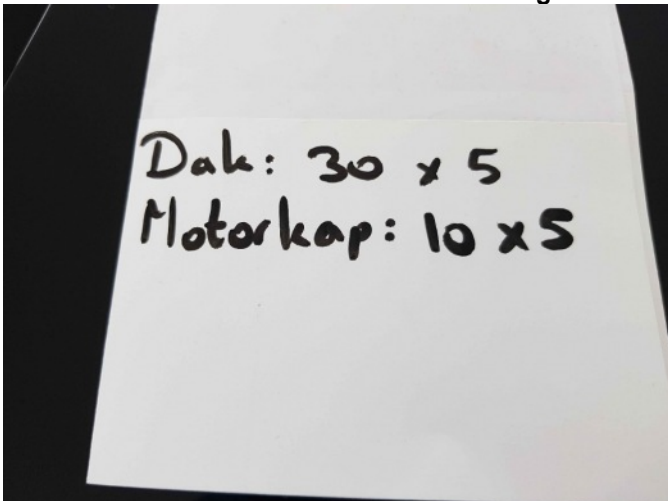
1. Dak

Hagelschade

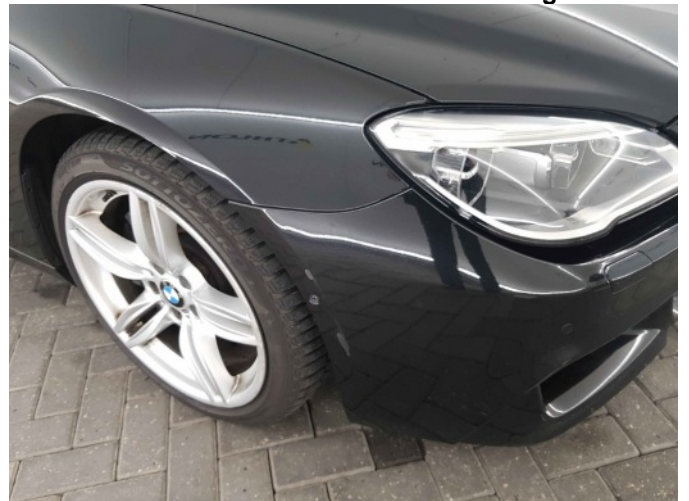
2. Voorbumper

Schaafplek

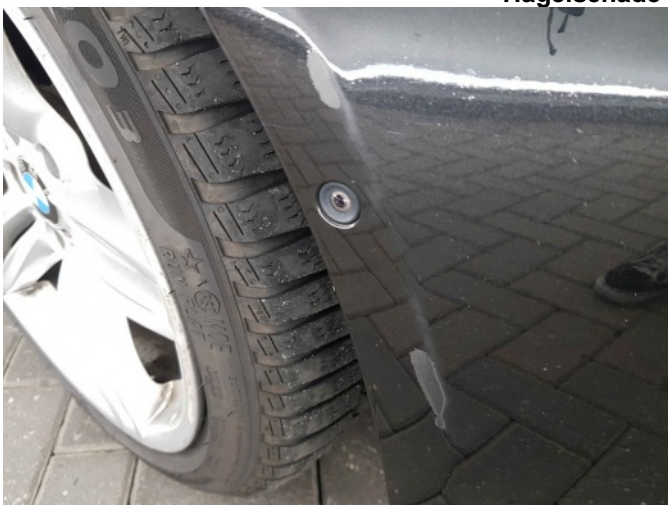
2. Voorbumper

Schaafplek

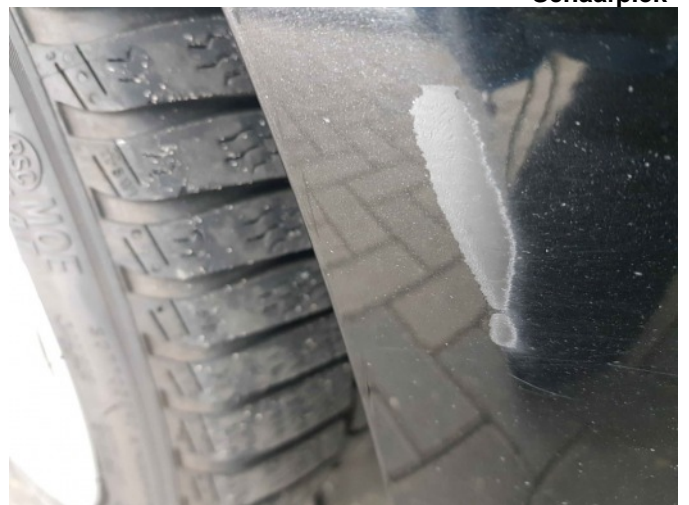
2. Voorbumper

Schaafplek

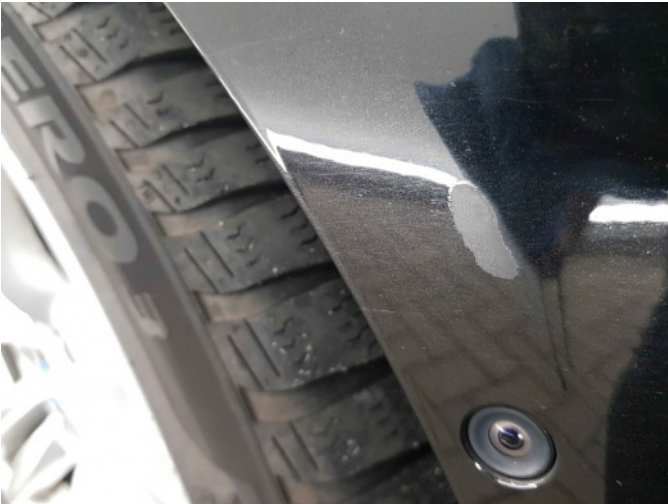
2. Voorbumper

Schaafplek

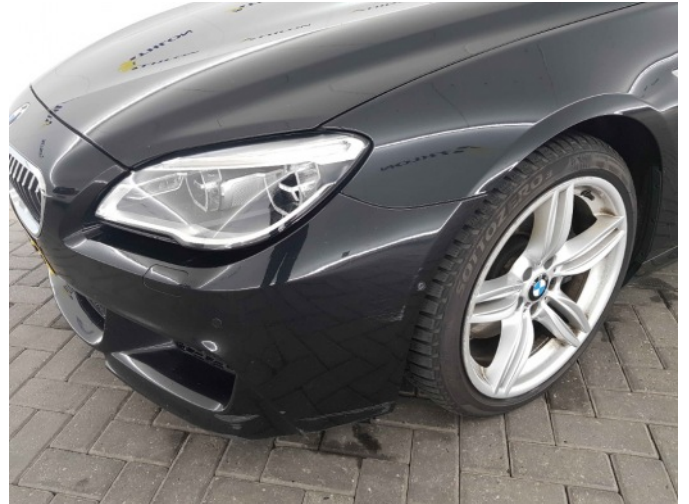
3. Voorbumper

Krassen

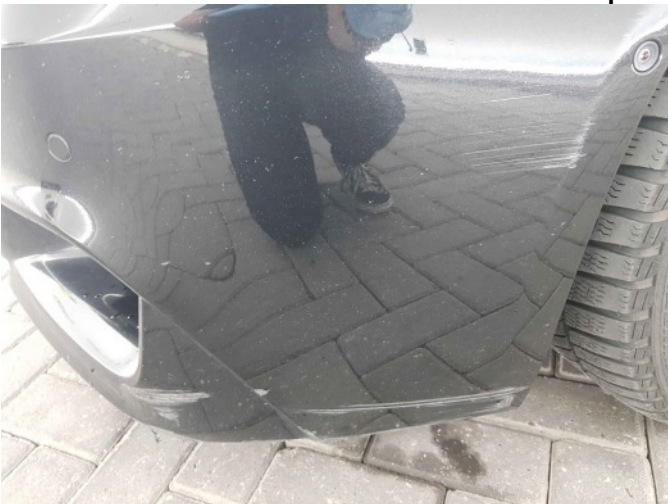
3. Voorbumper

Krassen

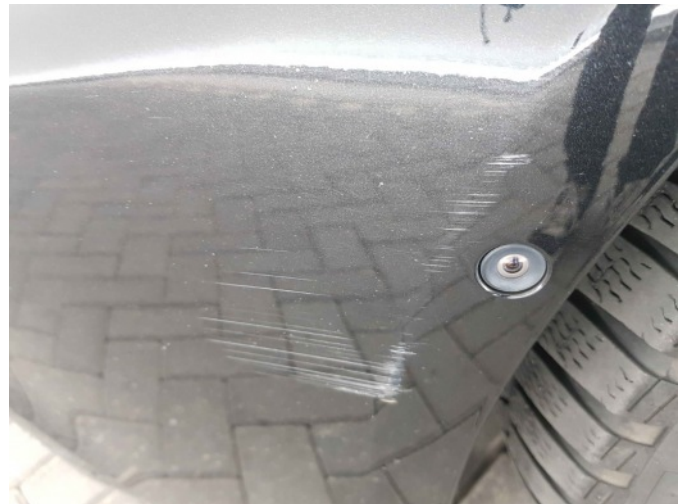
3. Voorbumper

Krassen

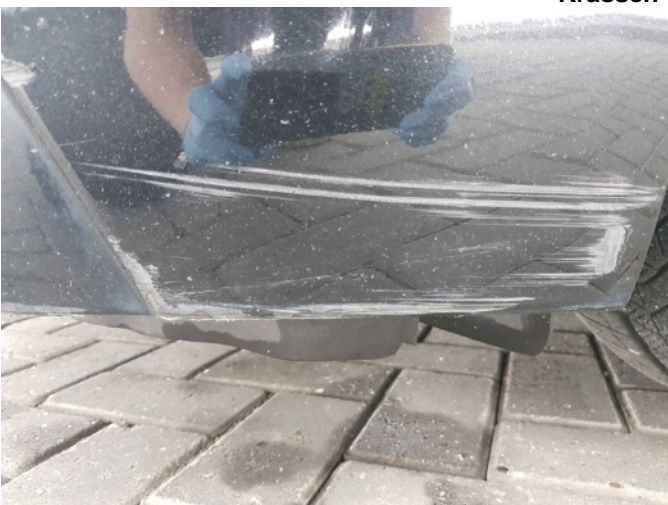
3. Voorbumper

Krassen

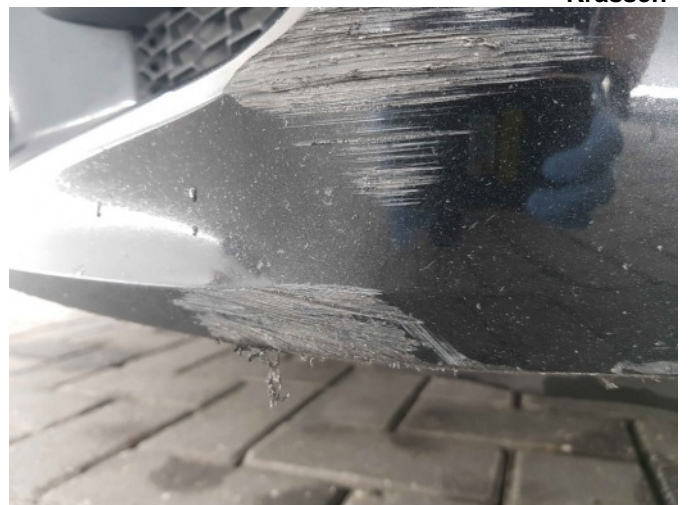
3. Voorbumper

Krassen
