**Rapport nummer:** 0000000712633-NL170  
**Inspectie plaats:** ALMERE  
**Bezichtigingdatum:** 10.09.2020  
**Vlag :** XN-881-X

##### Peugeot 108;Hatchback;Petrol;Manual;Grey

| VIN: | VF3PSCFB4JR228264 | Kilometerstand afgelezen: | 48025 km |

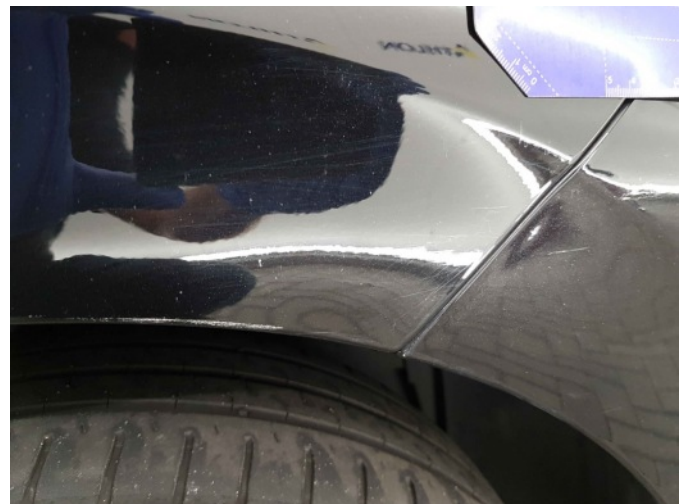
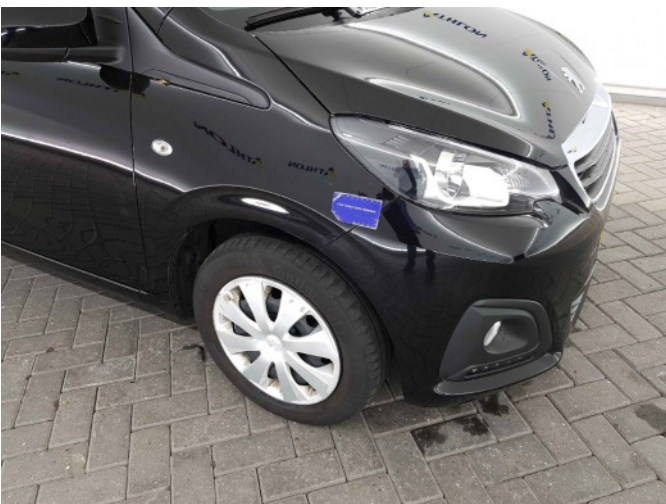
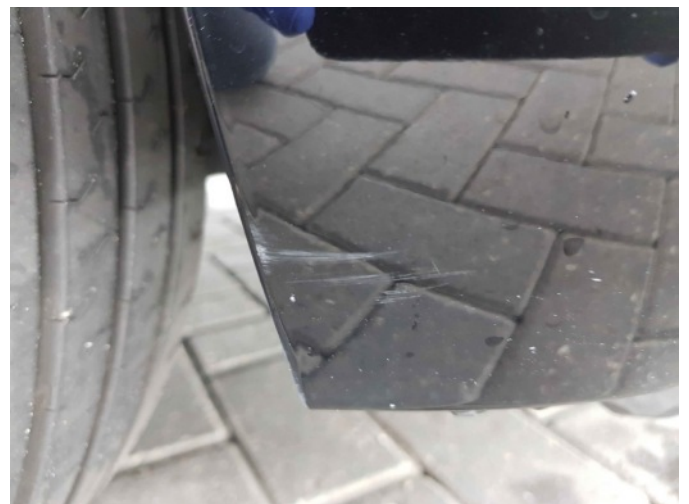
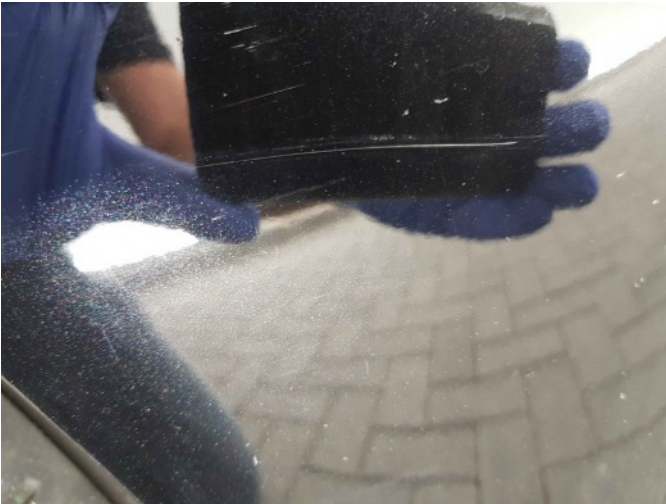
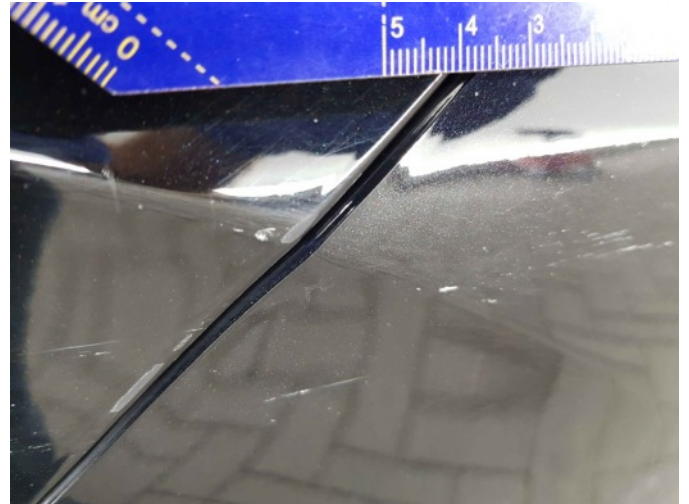
1. Voorbumper

- 1.) Voorbumper | Gebruikssporen
- 2.) Voorruit | Breuk / barst / scheur
- 3.) Achterbumper | Krassen
- 4.) rugleuning l.v. stoel | Brandgat
- 5.) diverse | Gebruikssporen

Gebruikssporen

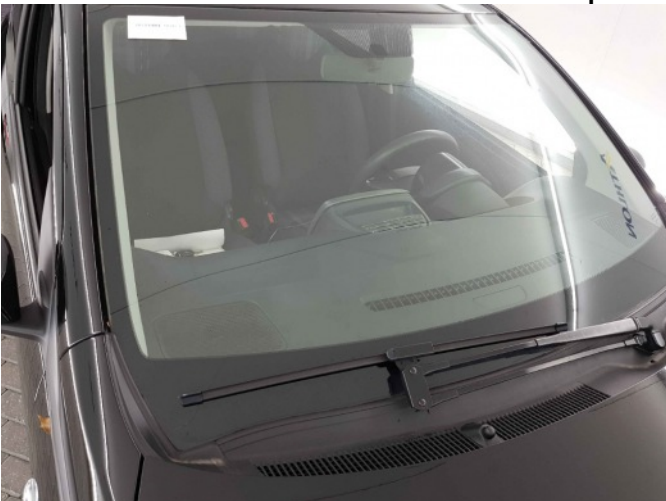
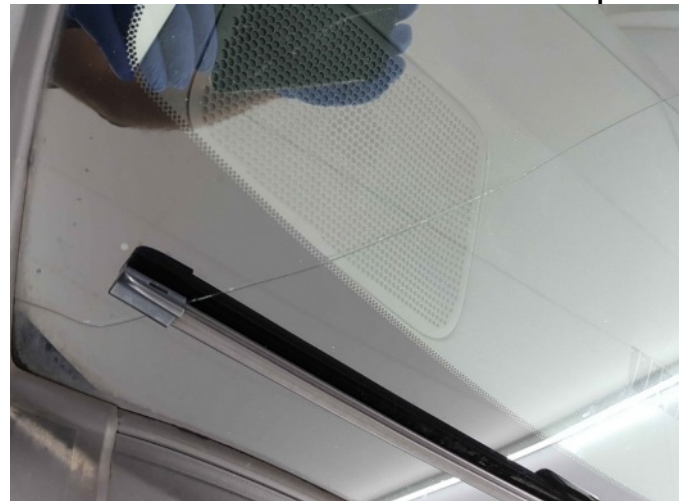
2. Voorruit

**Breuk / barst / scheur**

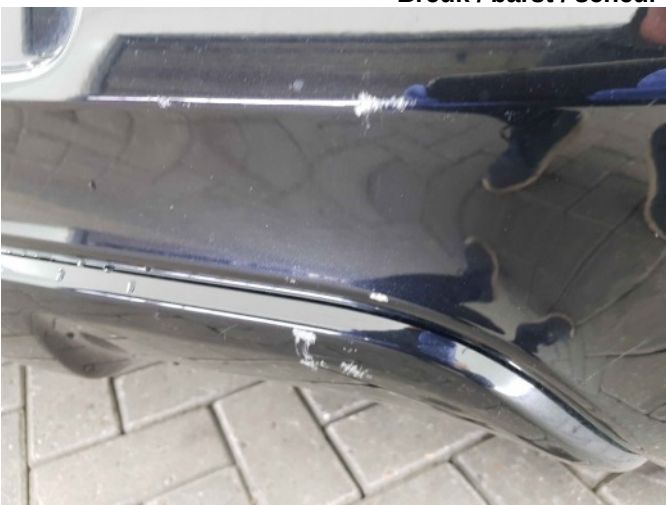
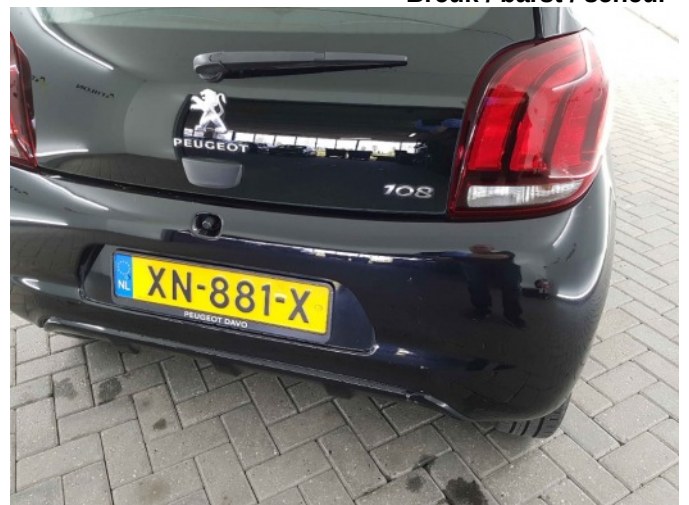
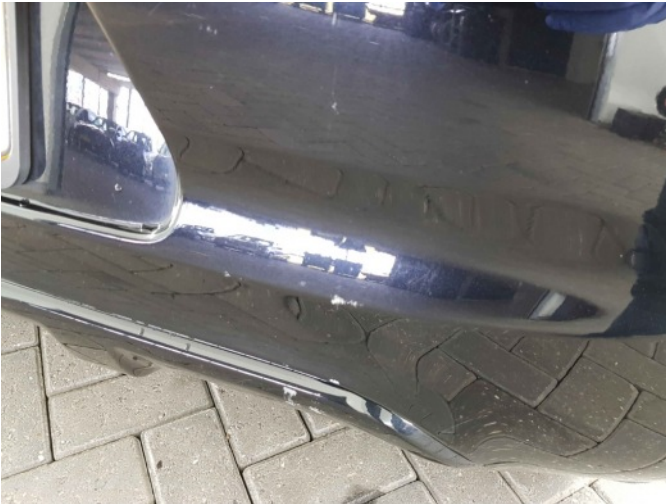
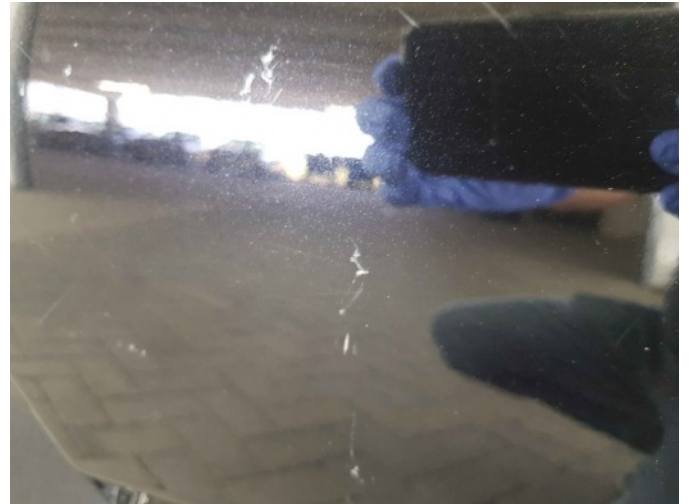
3. Achterbumper

**Krassen**

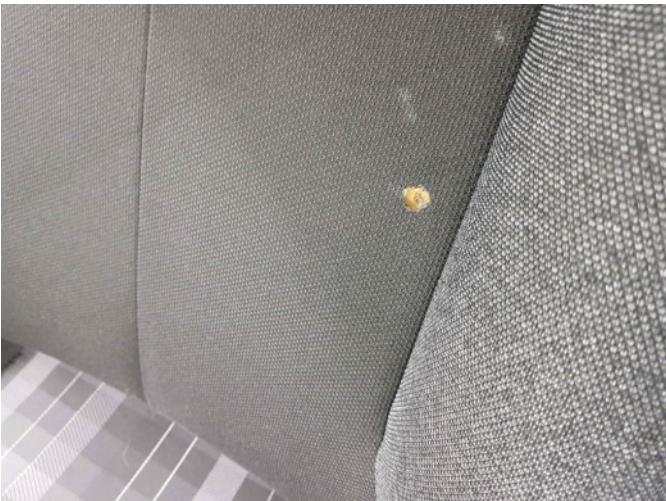
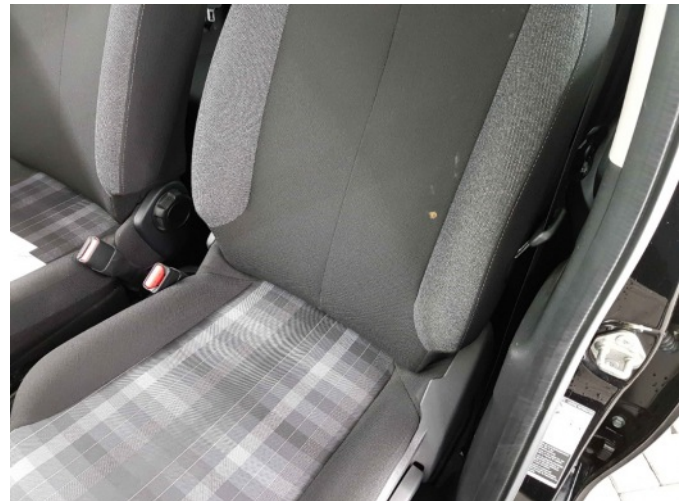
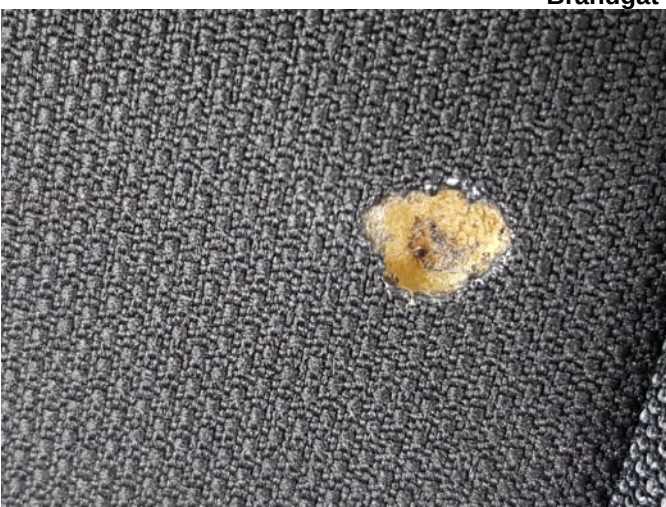
4. rugleuning l.v. stoel

**Brandgat**

| | 1 | 2 | 3 | 4 | 5 | 6 | |
|---|---|---|---|---|---|---|---|
| Stoelbekleding | | | | | ✓ | | Slecht |

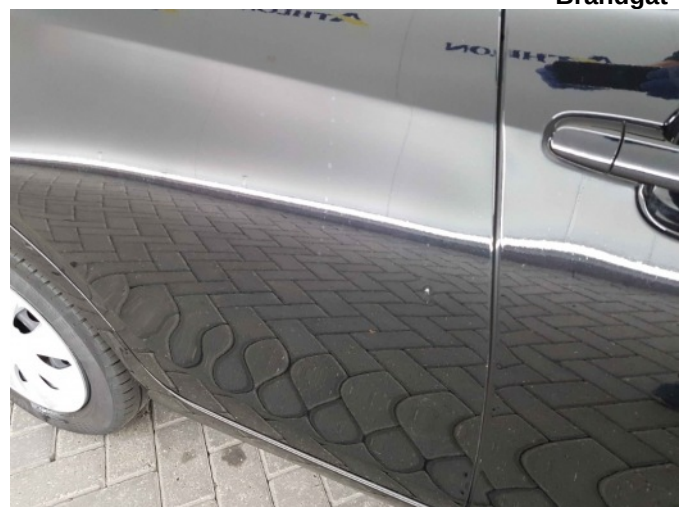
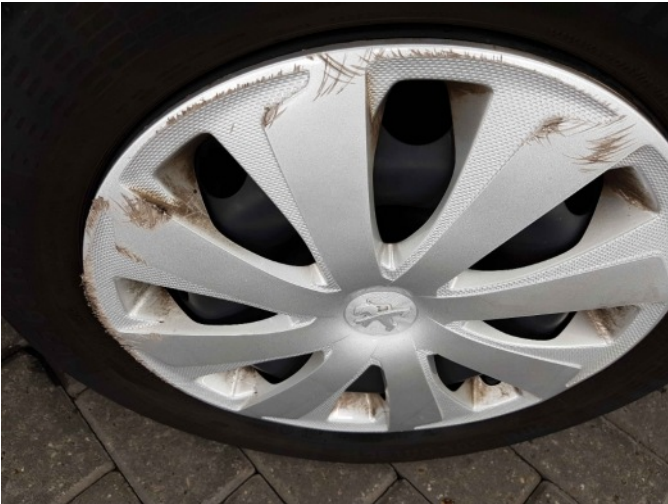
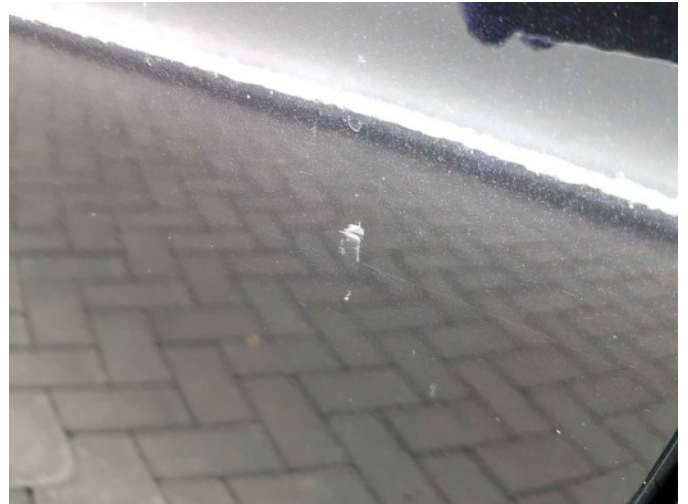
5. diverse

**Gebruikssporen**
