**Rapport nummer:** 0000000713023-NL170  
**Inspectie plaats:** ALMERE  
**Bezichtigingdatum:** 14.09.2020  
**Vlag :** ZN-936-B

#### Ford Fiesta;Hatchback;Petrol;Manual;Silver

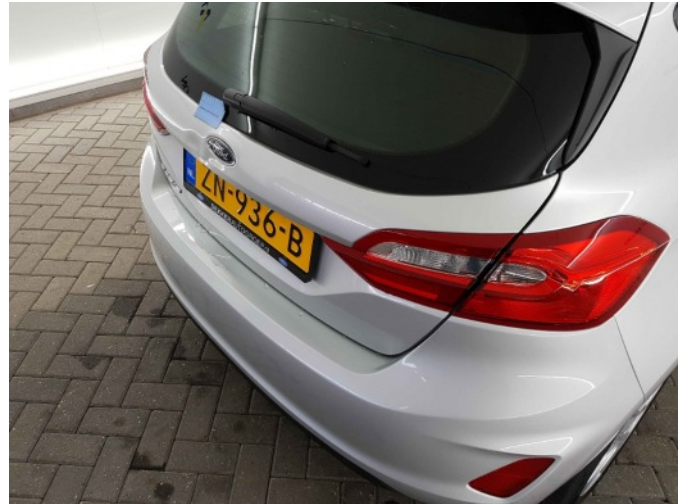
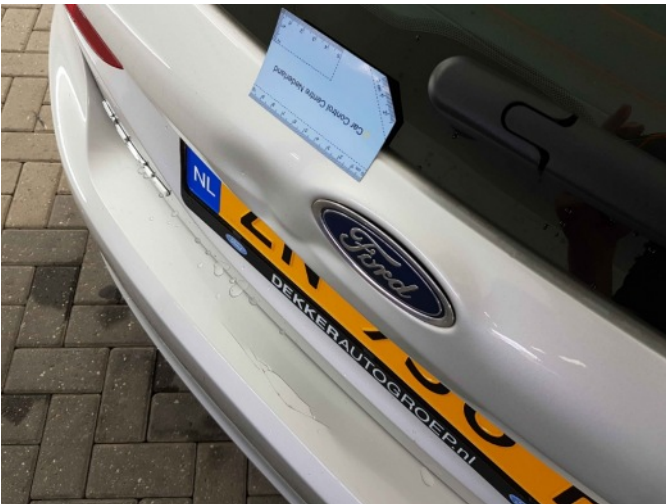
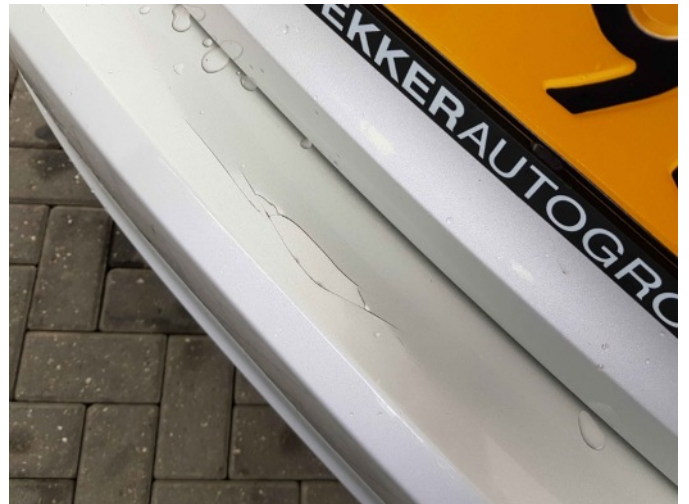
1. Achterklep

**Deuk/Deuken**

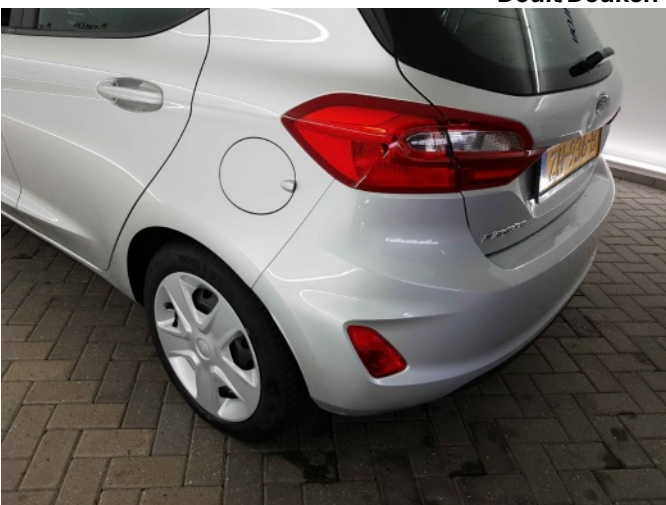
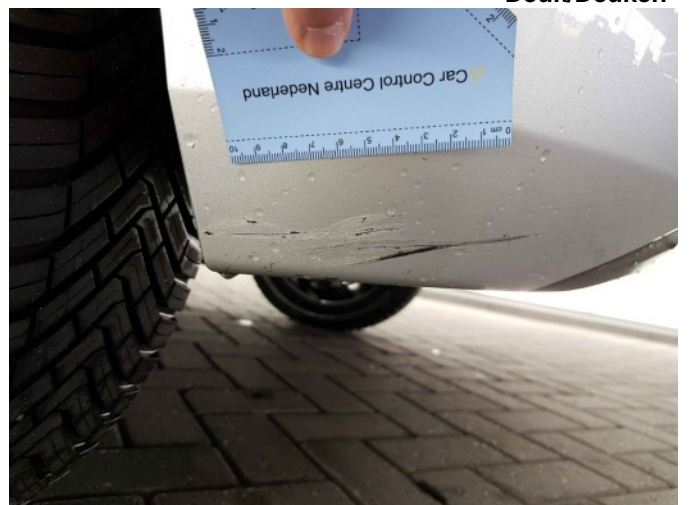
2. Achterbumper

**Schaafplek**

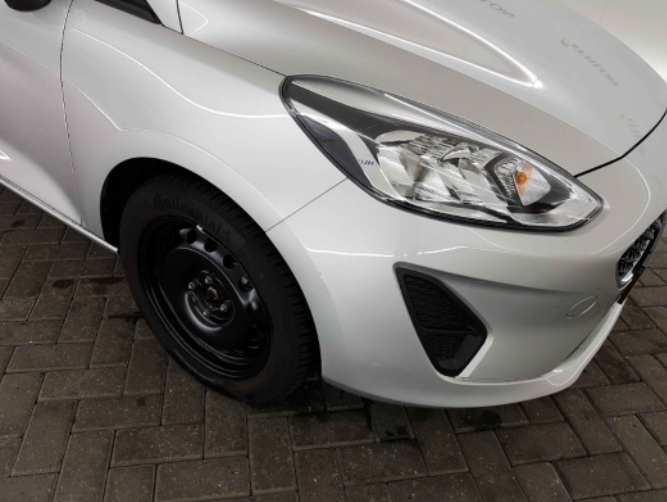
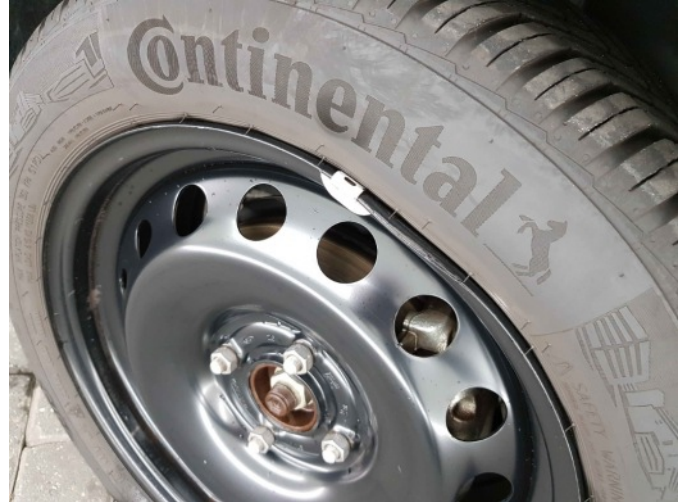
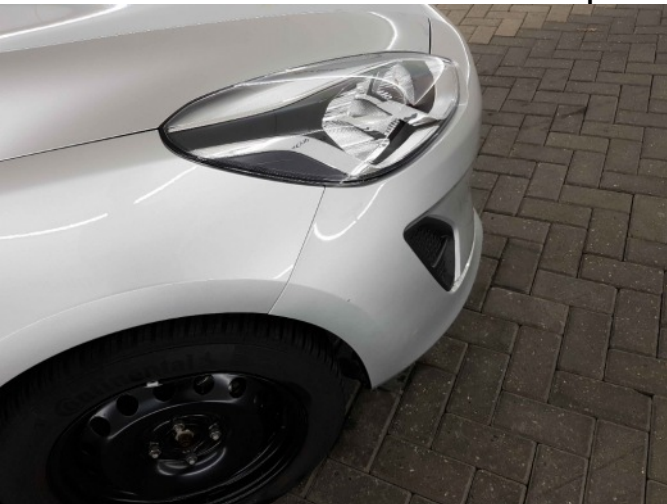
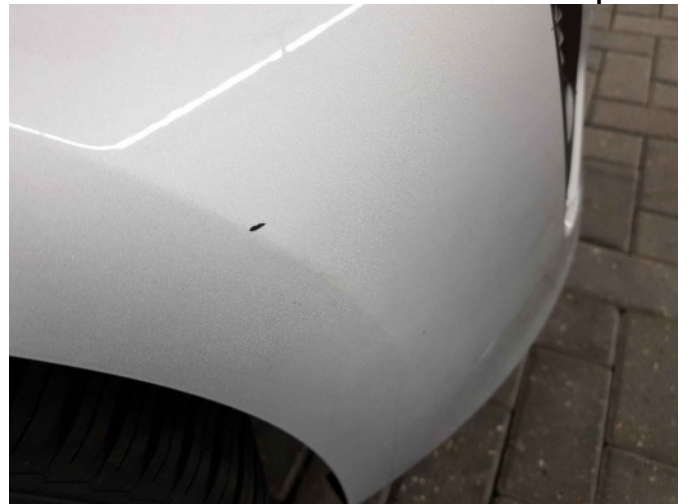
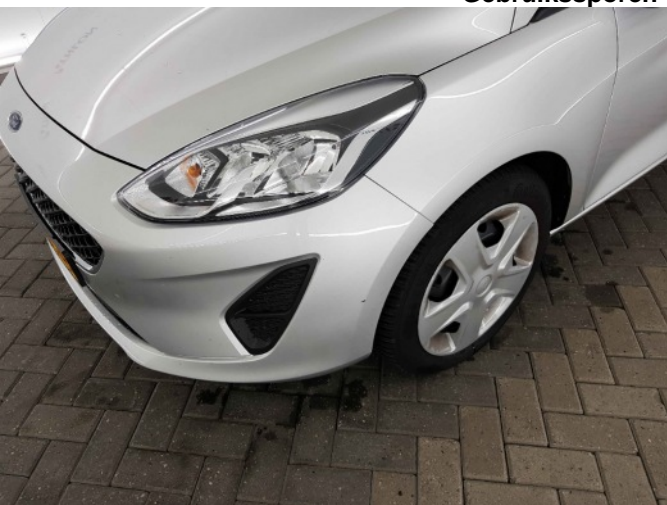
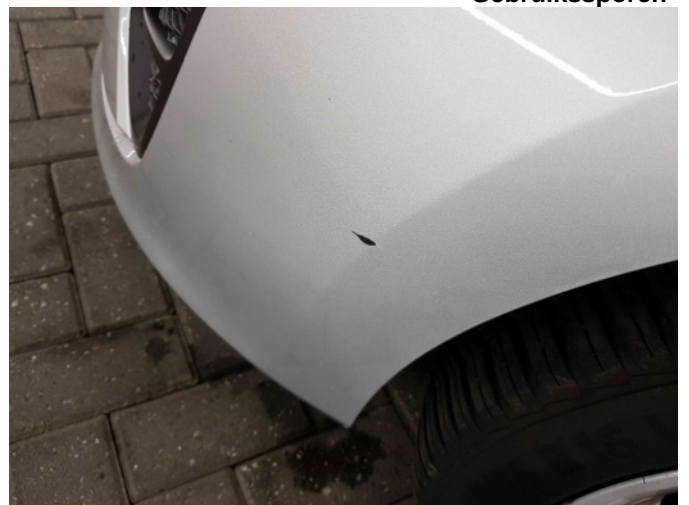
3. Diverse

**Gebruikssporen**
