Rapport nummer: 0000000713170-NL170
Inspectie plaats: ALMERE
Bezichtigingdatum: 15.09.2020
Vlag : RK-227-Z

Volkswagen Up!;Hatchback;Petrol;Manual;White

VIN:	WVWZZZAAZJD156798	Kilometerstand afgelezen:	40269 km
Eerste registratie / Bouwjaar:	20.12.2017 / 0	Bezichtigingdatum / -plaats:	15.09.2020 ALMERE
Voertuig type:	Personenauto	Voertuig type:	Kleine auto's
HSN/TSN:	null//null	Auto rookvrij:	ja
Conditie exterieur:	3 - Toestand bevredigend	Conditie interieur:	3 - Toestand bevredigend

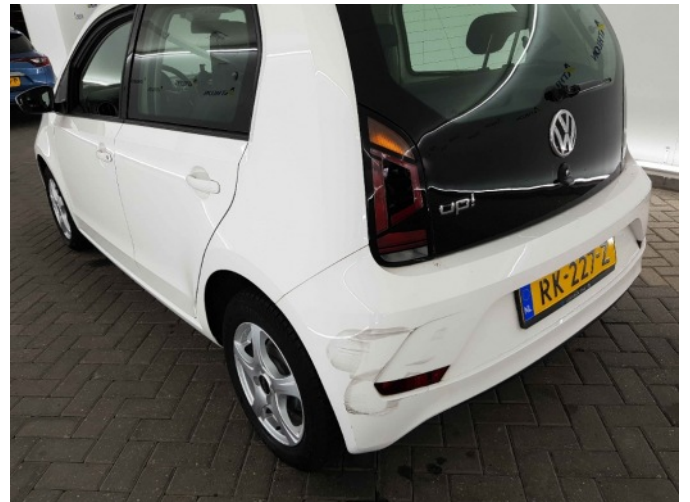
1. Achterbumper

Krassen

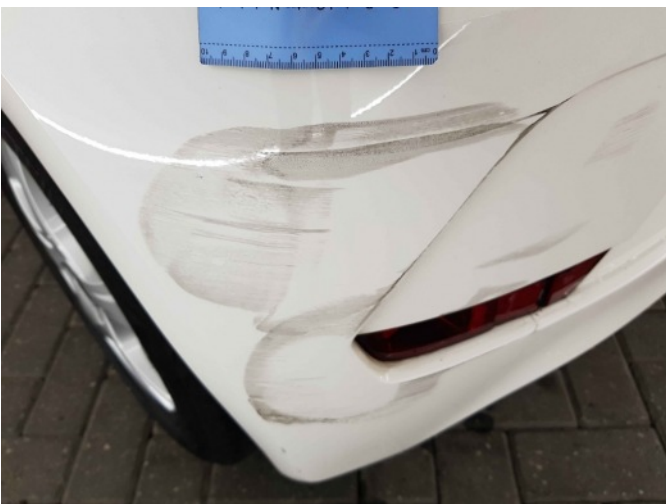
1. Achterbumper

Krassen

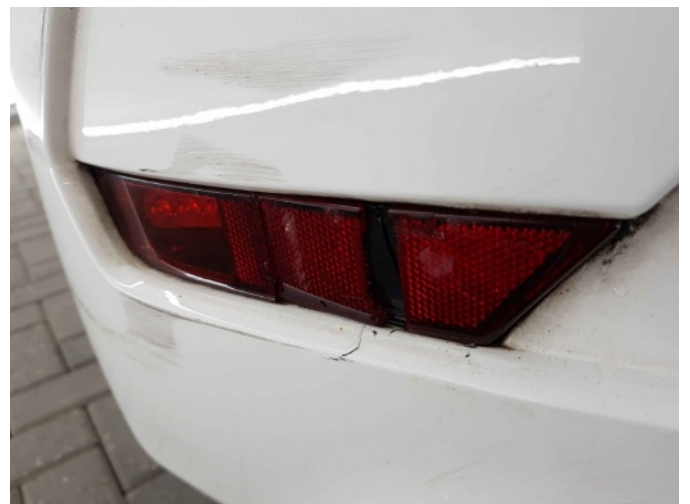
1. Achterbumper

Krassen

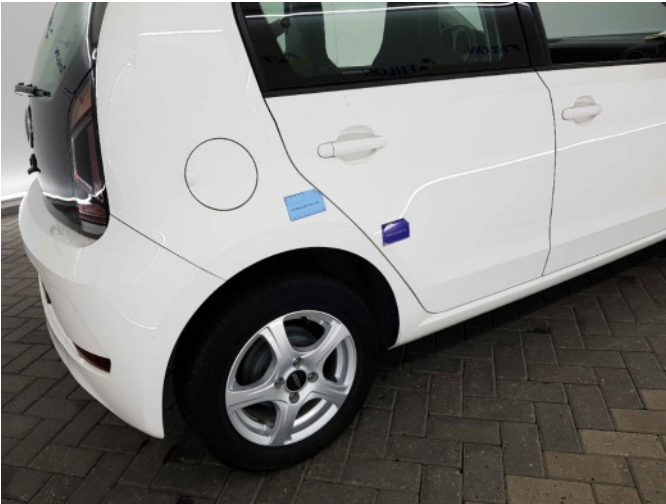
2. Zijwand - achter - rechts

Deuk/Deuken

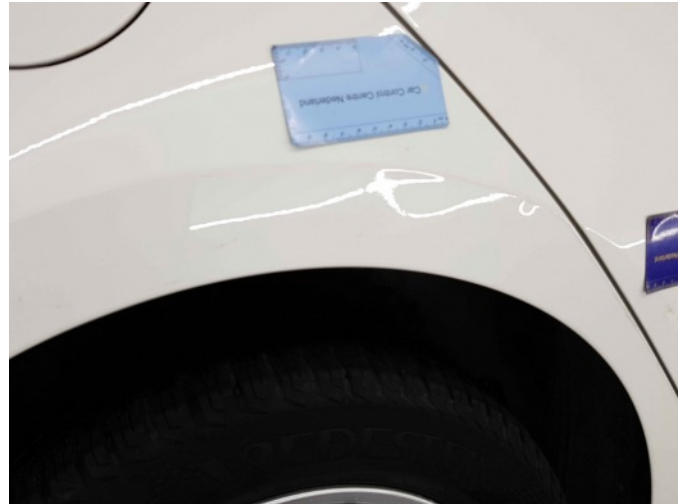
2. Zijwand - achter - rechts

Deuk/Deuken

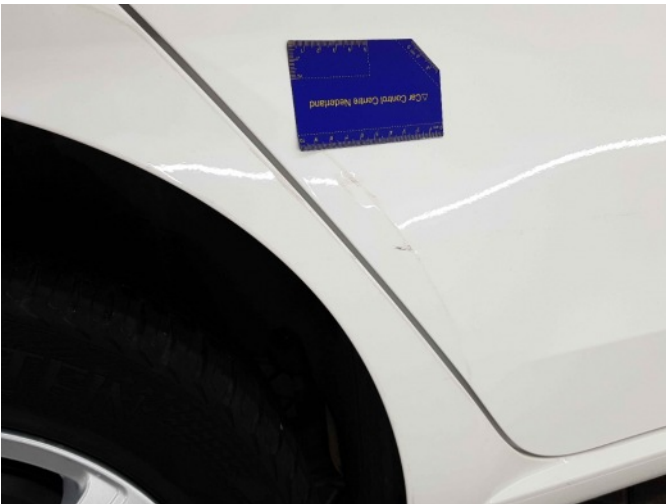
2. Zijwand - achter - rechts

Deuk/Deuken

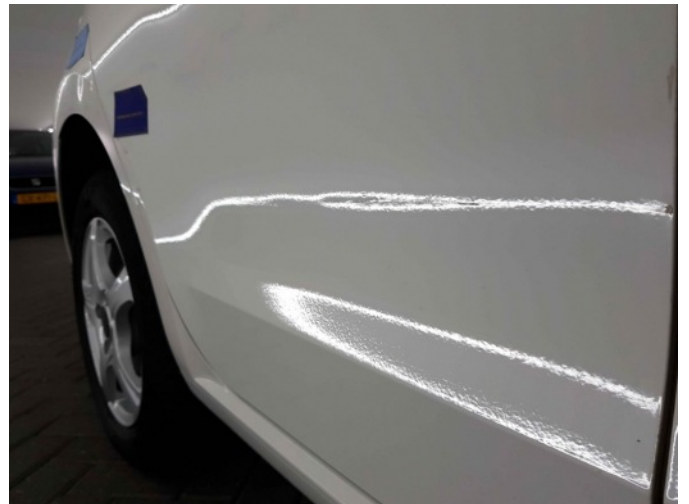
2. Zijwand - achter - rechts

Deuk/Deuken

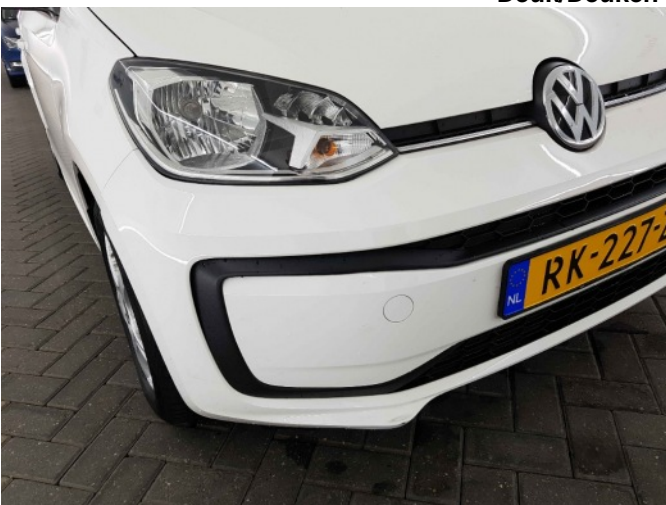
3. Voorbumper

Deuk/Deuken

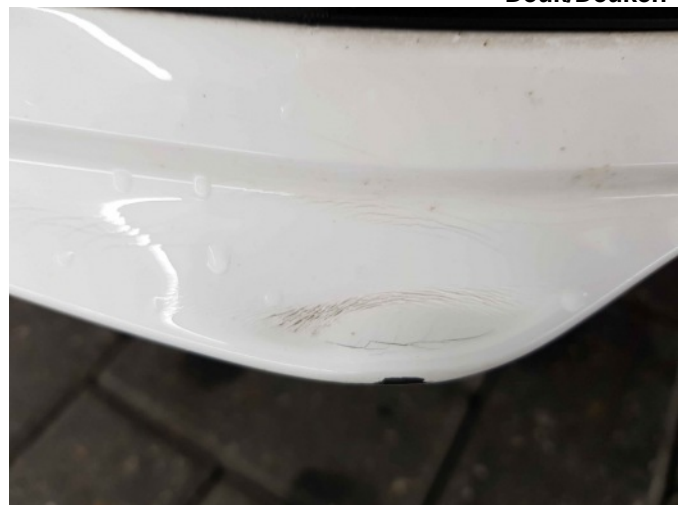
3. Voorbumper

Deuk/Deuken

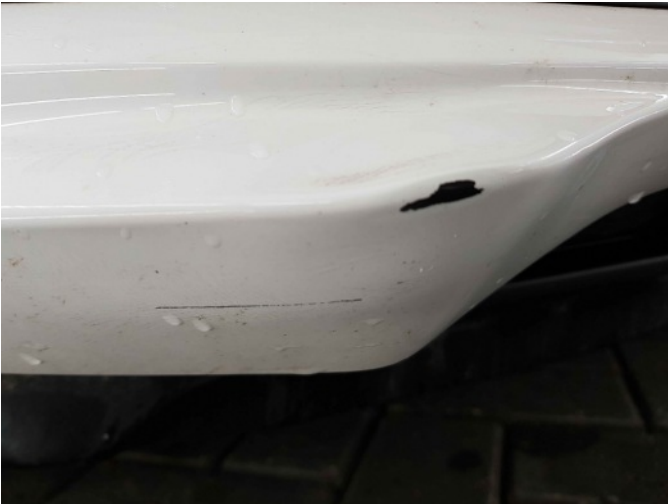
3. Voorbumper

Deuk/Deuken

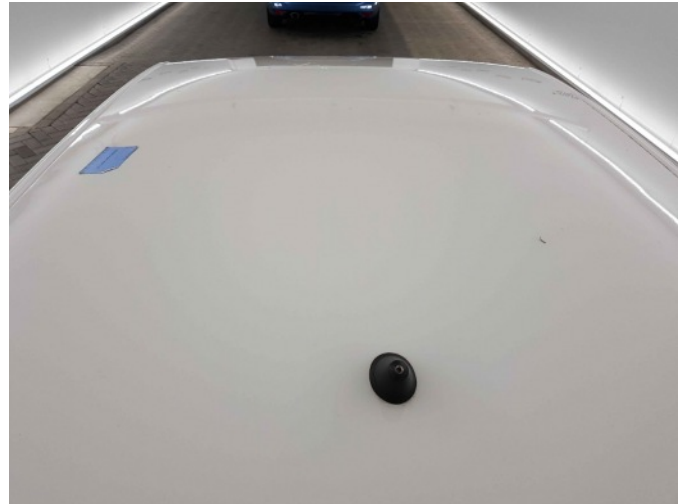
4. Dak

Hagelschade

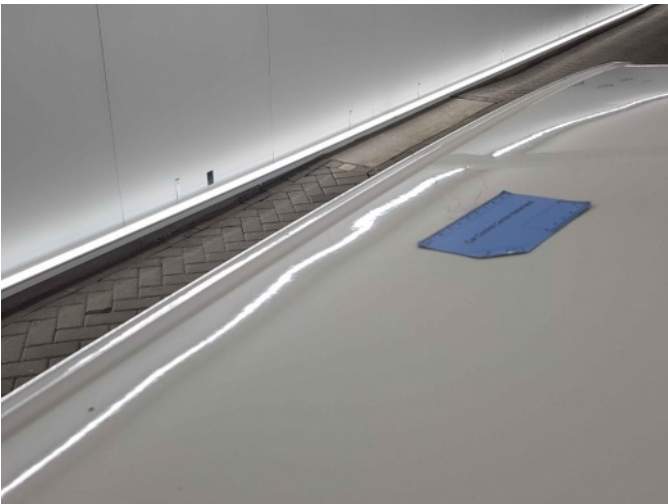
4. Dak

Hagelschade

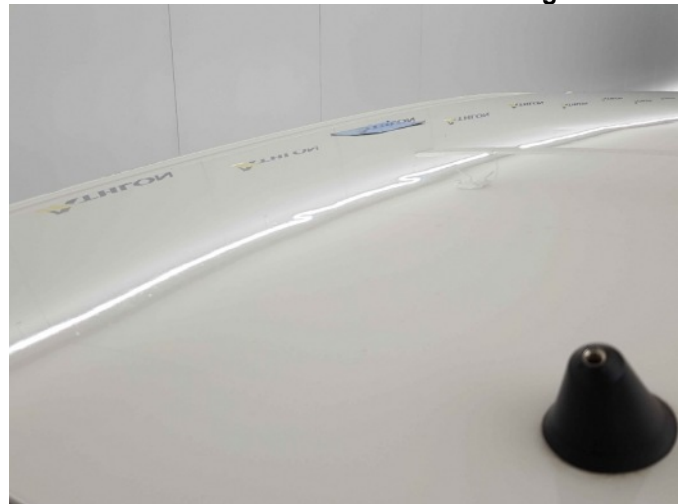
4. Dak

Hagelschade

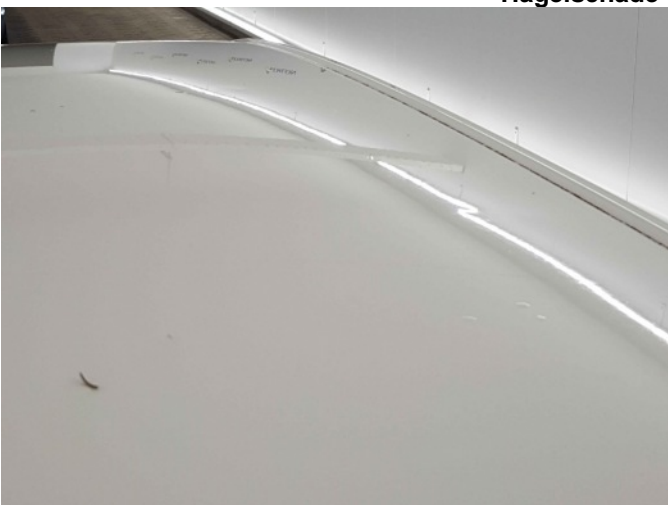
4. Dak

Hagelschade

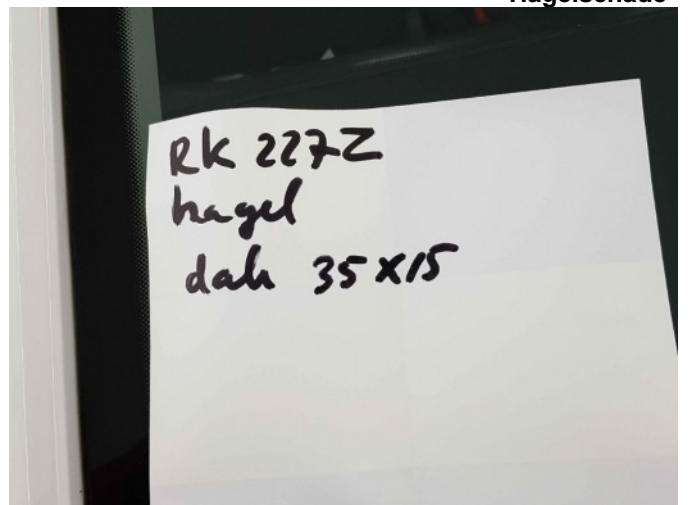
4. Dak

Hagelschade

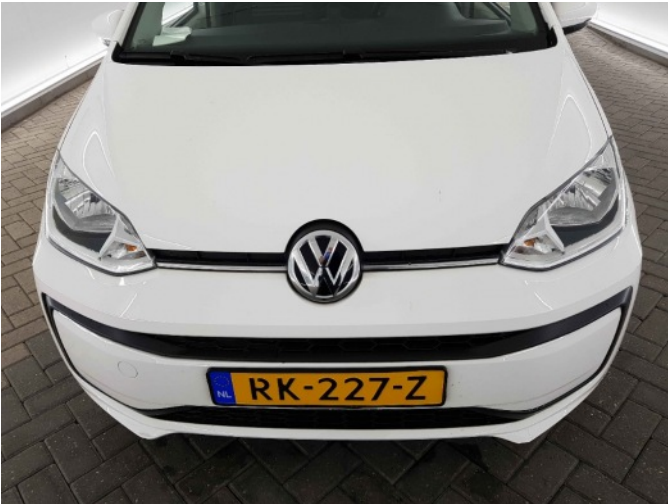
5. Diverse

Gebruikssporen

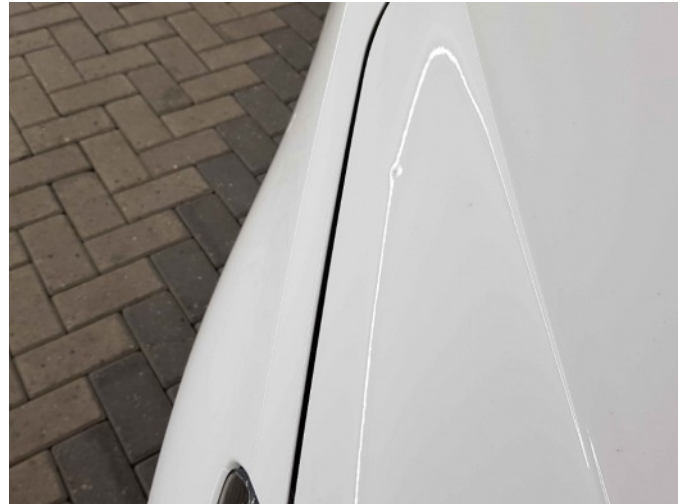
5. Diverse

Gebruikssporen
