Rapport nummer: 0000000712635-NL170
Inspectie plaats: ALMERE
Bezichtigingdatum: 11.09.2020
Vlag : XB-683-D

Peugeot 108;Hatchback;Petrol;Manual;Grey

VIN:	VF3PSCFB4JR216374	Kilometerstand afgelezen:	36497 km
Eerste registratie / Bouwjaar:	29.11.2018 / 0	Bezichtigingdatum / -plaats:	11.09.2020 ALMERE
Voertuig type:	Personenauto	Voertuig type:	Hatchback
HSN/TSN:	null//null	Auto rookvrij:	ja
Conditie exterieur:	5 - verwaarloosd	Conditie interieur:	4 - Toestand matig

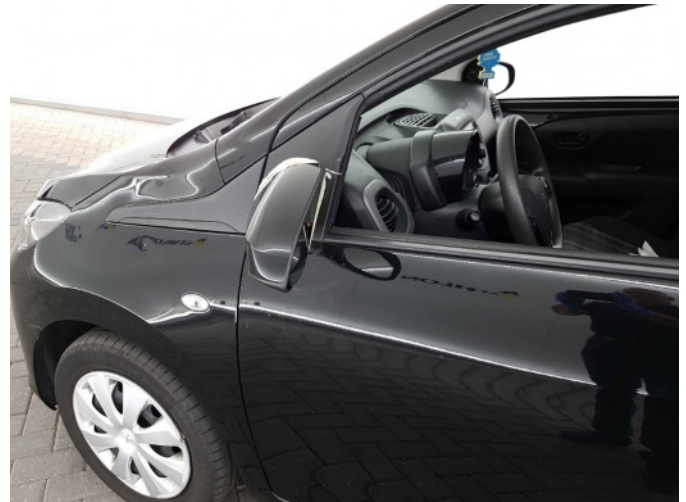
1. Spiegelbehuizing - links

Breuk / barst / scheur

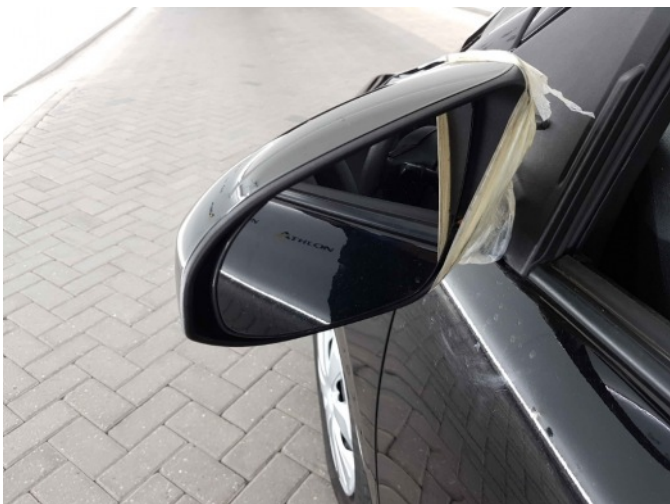
1. Spiegelbehuizing - links

Breuk / barst / scheur

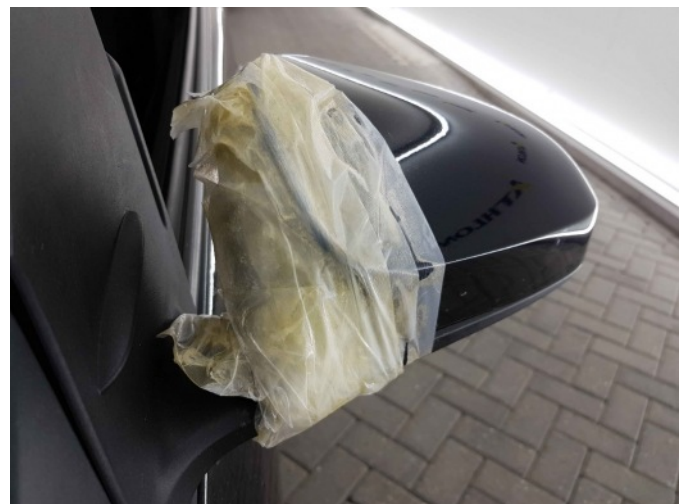
1. Spiegelbehuizing - links

Breuk / barst / scheur

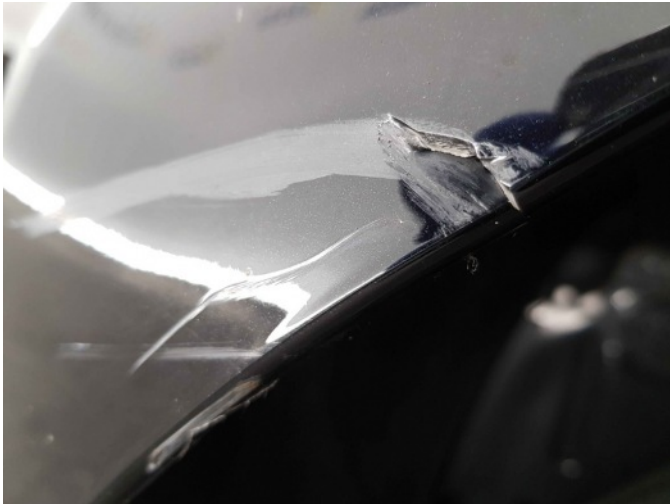
2. Voorbumper

Breuk / barst / scheur

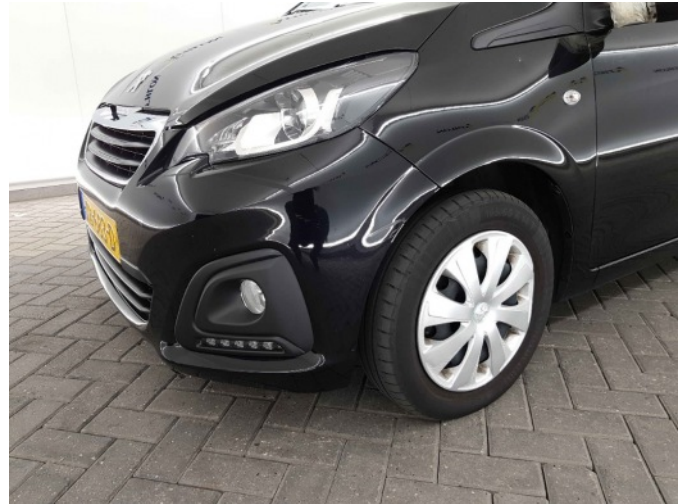
2. Voorbumper

Breuk / barst / scheur

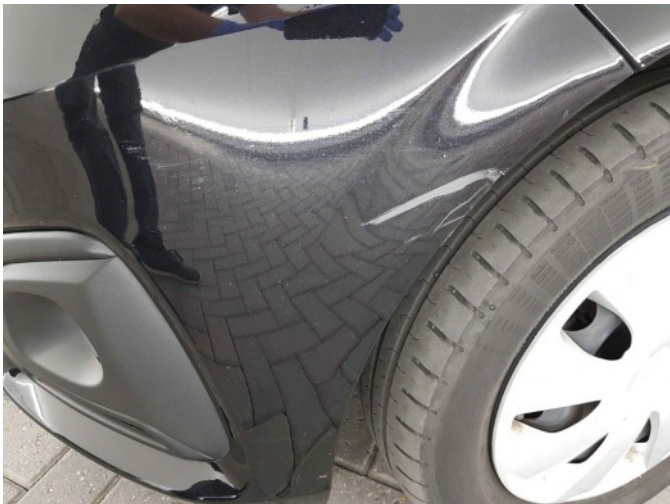
2. Voorbumper

Breuk / barst / scheur

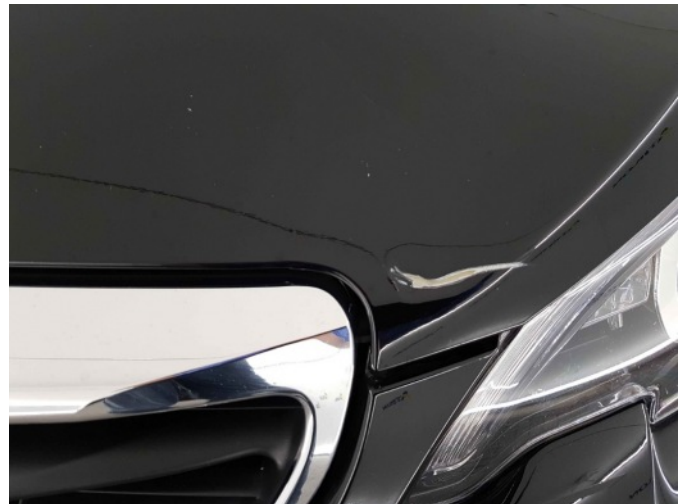
3. Motorkap

Deuk/Deuken

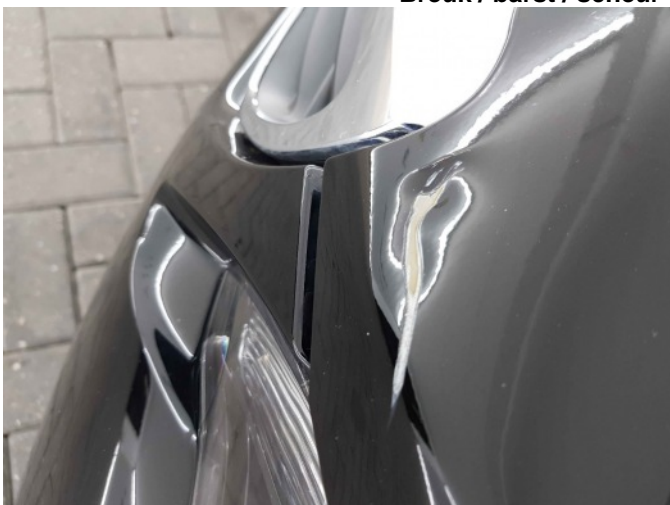
3. Motorkap

Deuk/Deuken

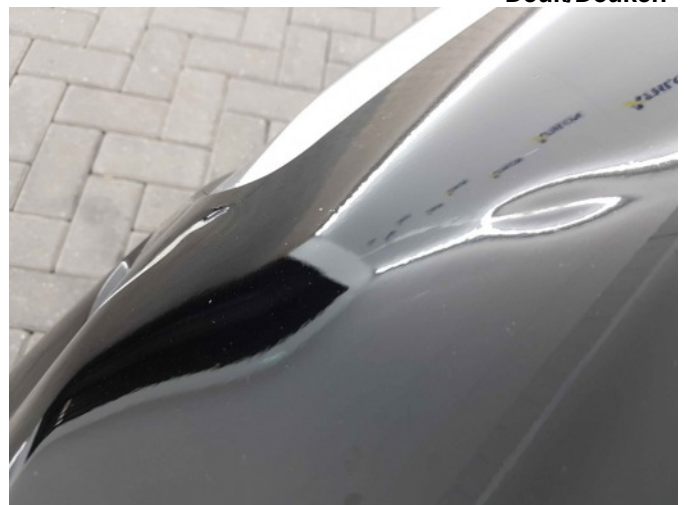
3. Motorkap

Deuk/Deuken

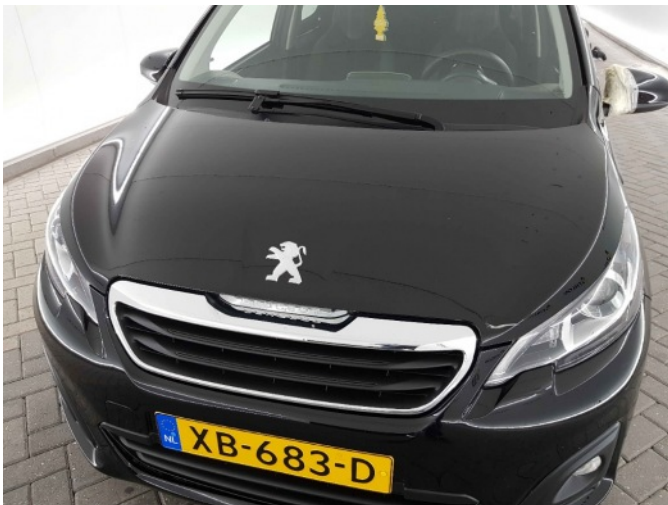
3. Motorkap

Deuk/Deuken

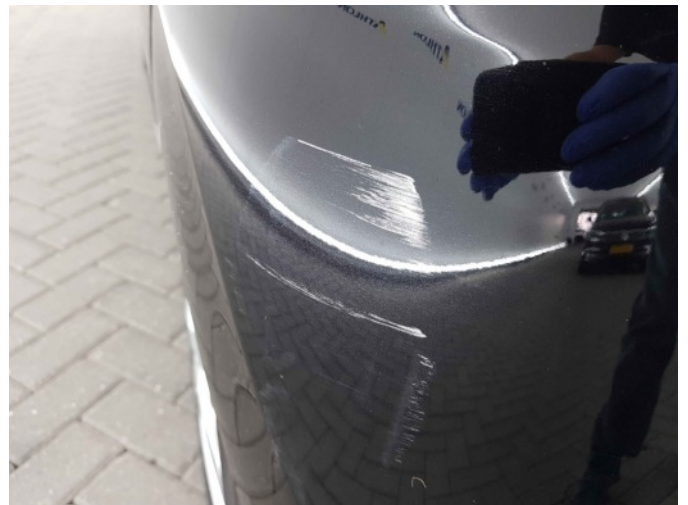
4. Achterbumper

Schaafplek

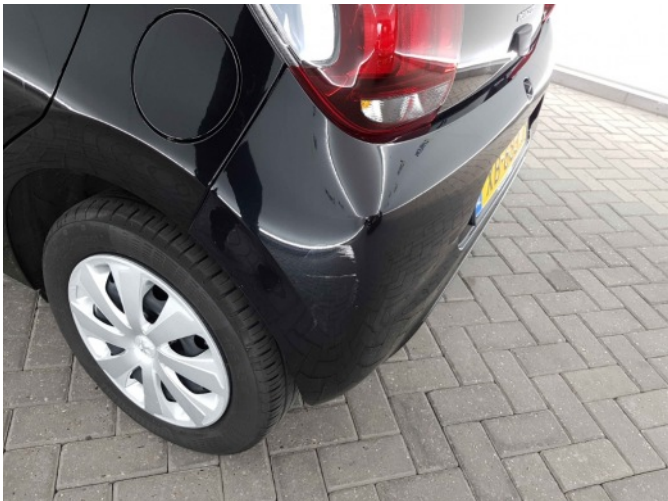
4. Achterbumper

Schaafplek

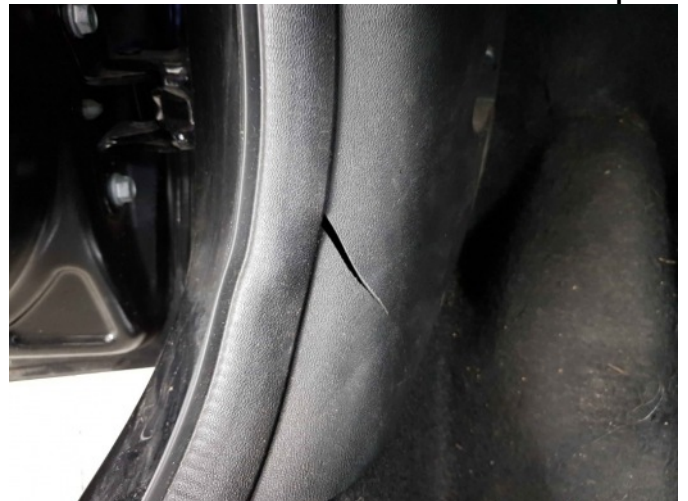
5. bekleding voetstuk l.v.

Breuk / barst / scheur

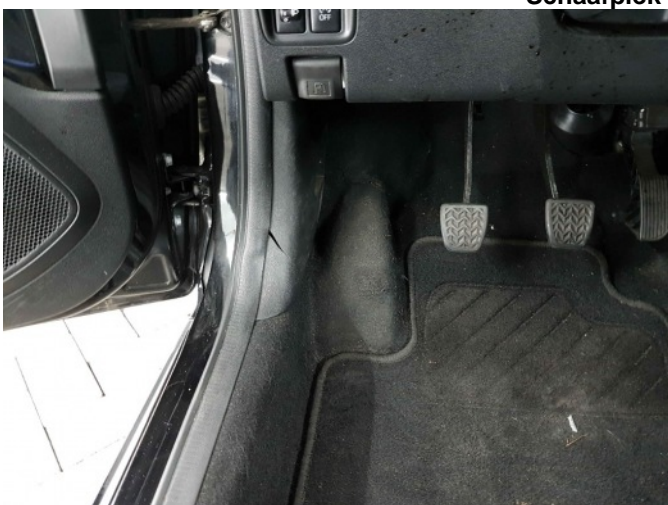
5. bekleding voetstuk l.v.

Breuk / barst / scheur

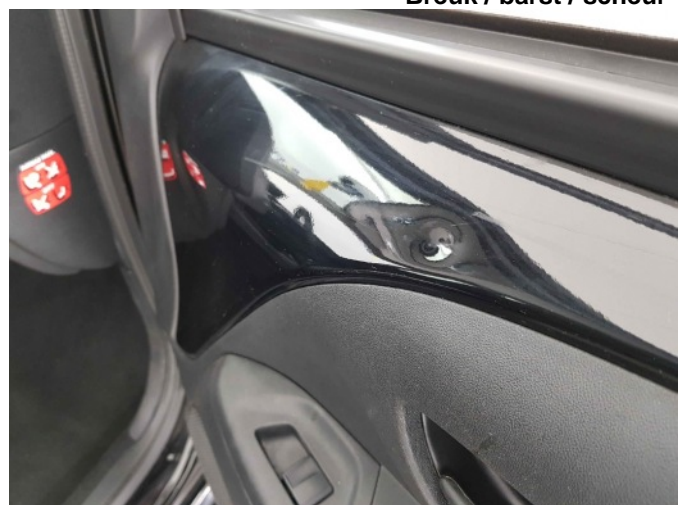
6. diverse

Gebruikssporen

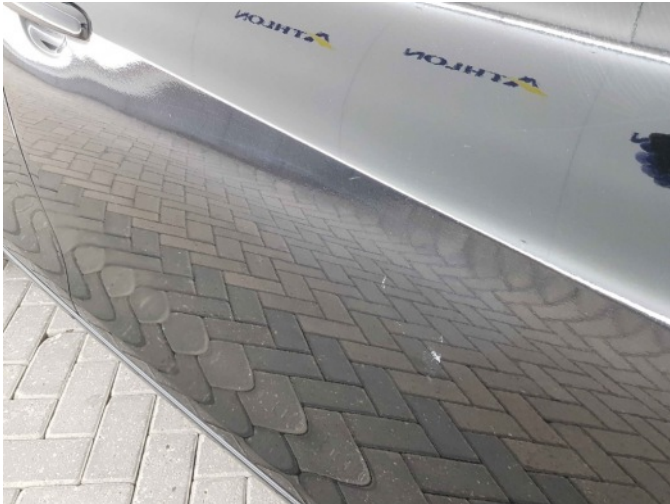
6. diverse

Gebruikssporen

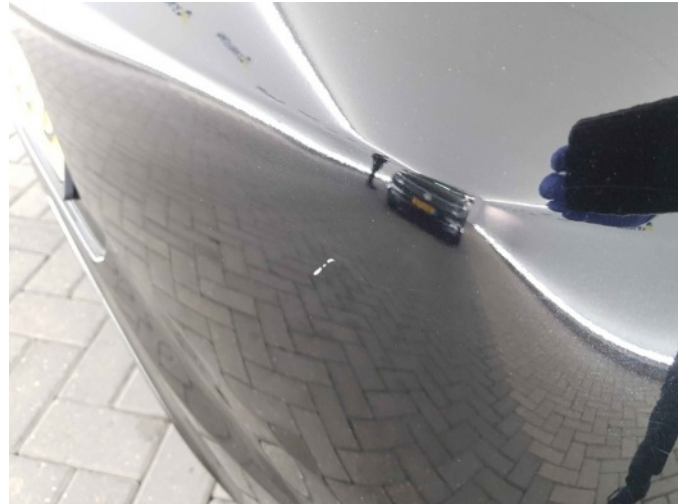
6. diverse

Gebruikssporen

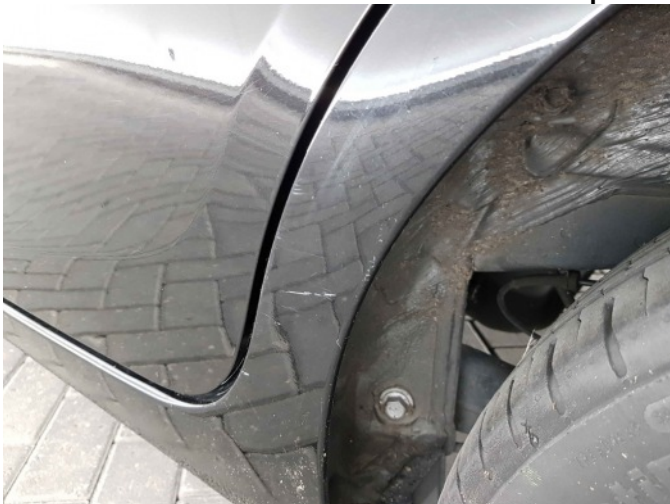
6. diverse

Gebruikssporen

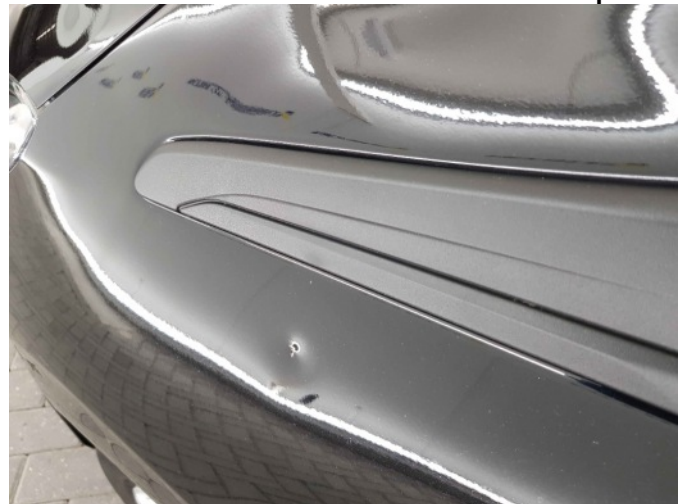
6. diverse

Gebruikssporen

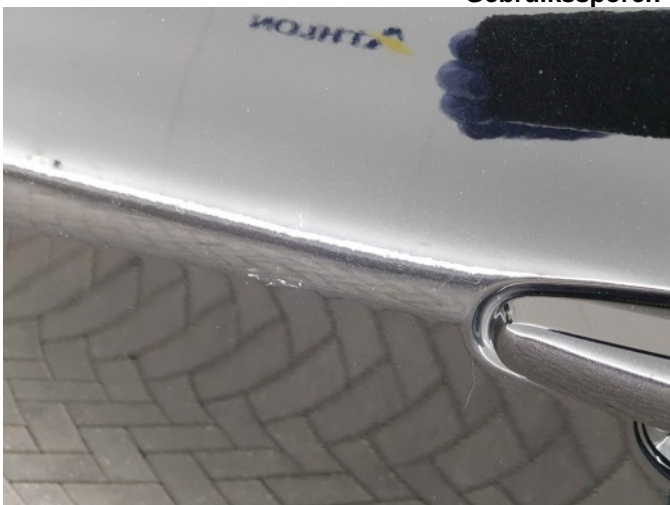
6. diverse

Gebruikssporen

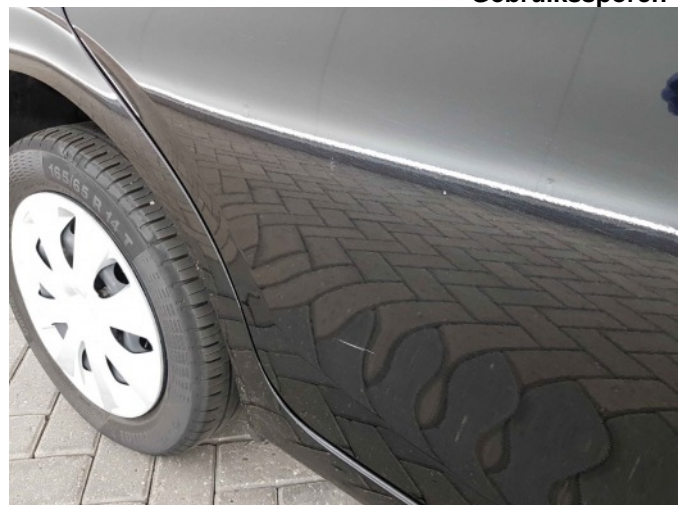
6. diverse

Gebruikssporen
