Rapport nummer: 0000000714140-NL170
Inspectie plaats: ALMERE
Bezichtigingdatum: 15.09.2020
Vlag : KF-183-V

BMW 2 Serie Active Tourer; Multi Purpose Vehicle (M.P.V.); Petrol; Automatic;

fotografisch verslag

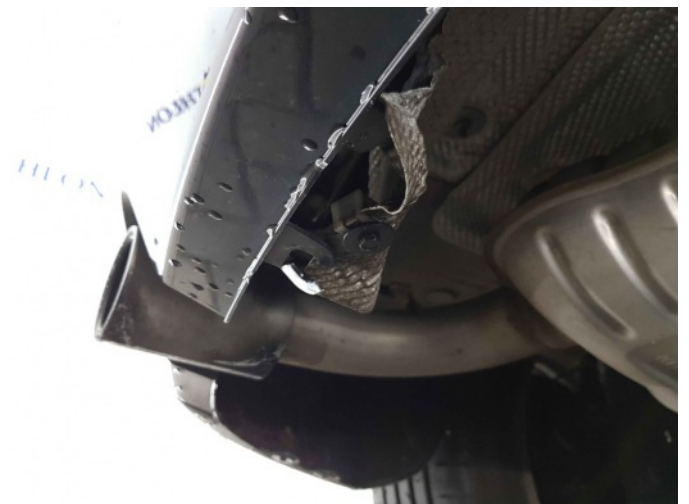
1. Achterbumper

Deuk/Deuken

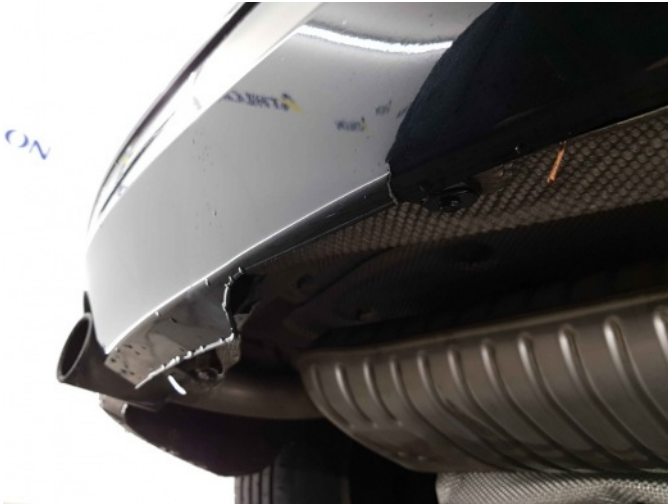
1. Achterbumper

Deuk/Deuken

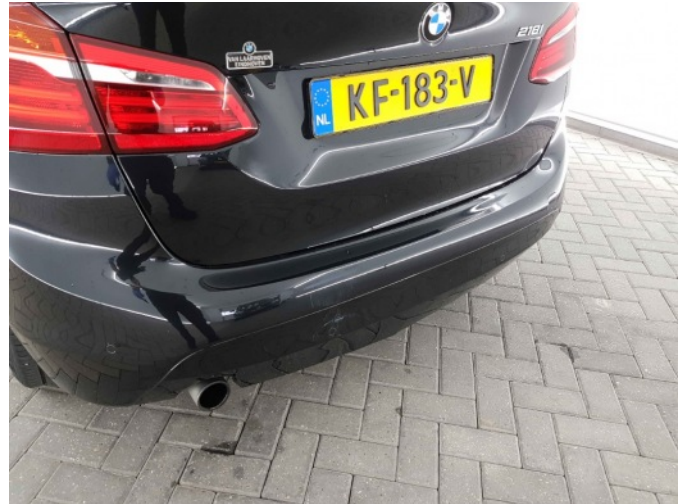
1. Achterbumper

Deuk/Deuken

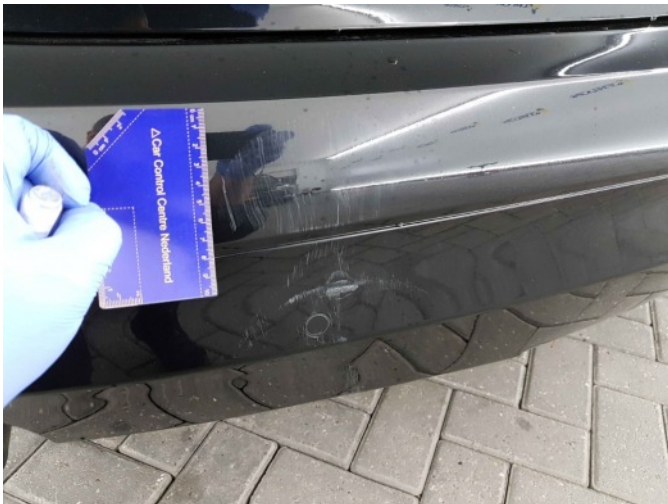
1. Achterbumper

Deuk/Deuken

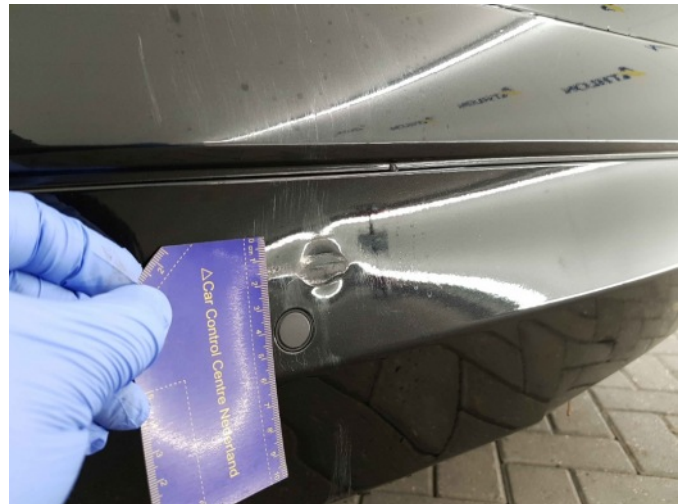
1. Achterbumper

Deuk/Deuken

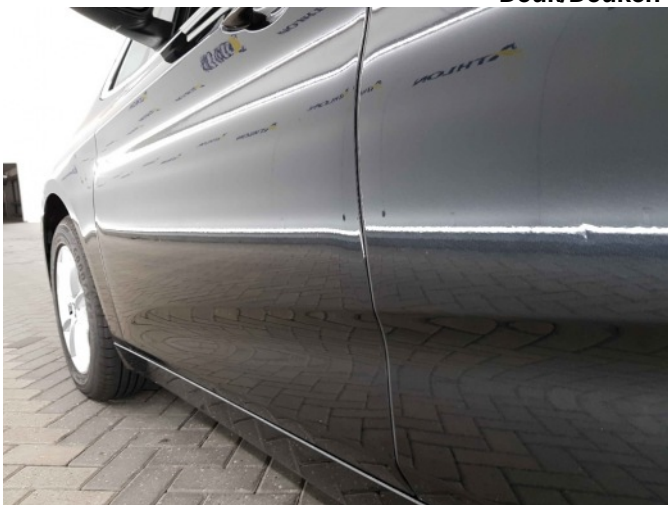
2. Diversen

Gebruikssporen

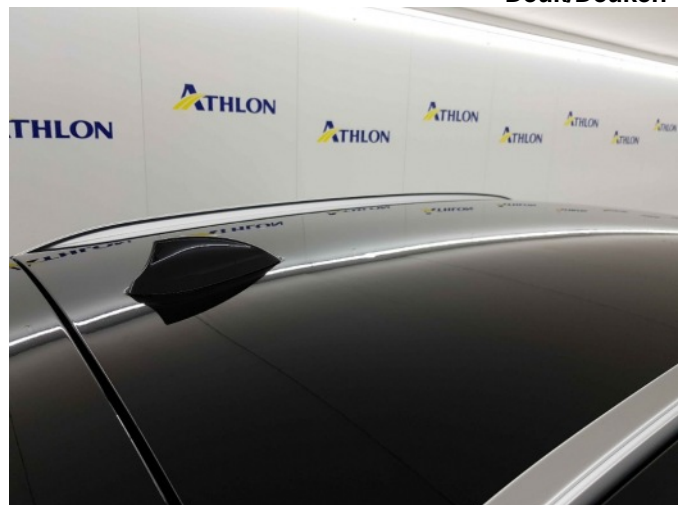
2. Diversen

Gebruikssporen

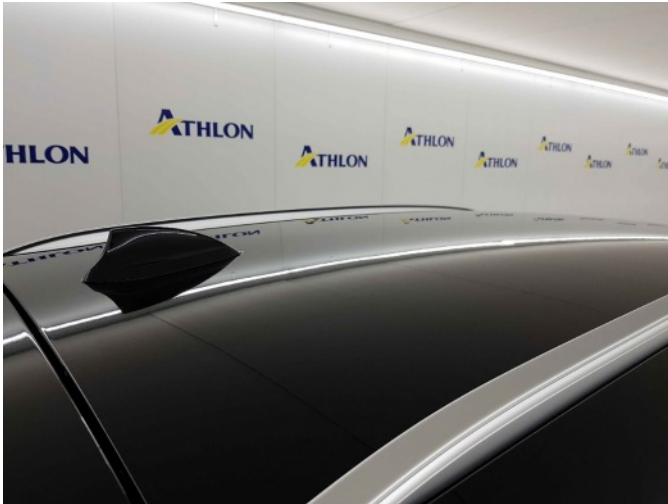
2. Diversen

Gebruikssporen

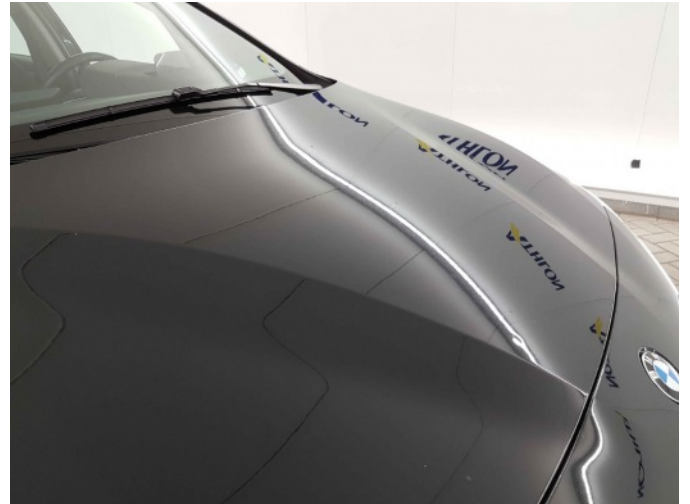
2. Diversen

Gebruikssporen
