**Rapport nummer:** 0000000713039-NL170  
**Inspectie plaats:** ALMERE  
**Bezichtigingdatum:** 14.09.2020  
**Vlag :** ZN-950-B

##### Ford Fiesta;Hatchback;Petrol;Manual;Black

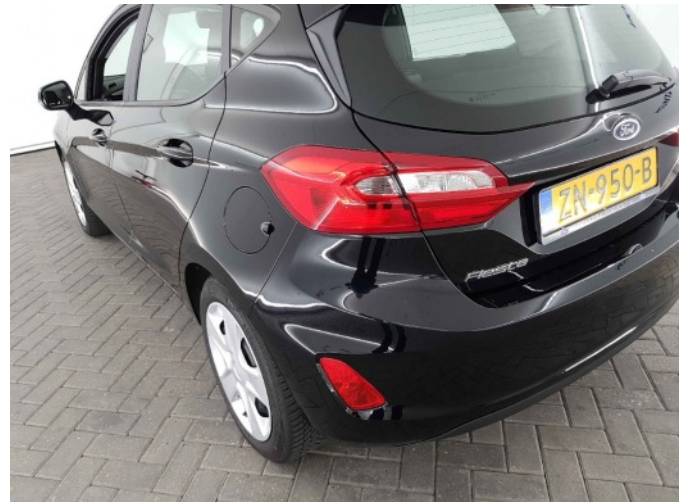
1. Achterbumper

Deuk/Deuken

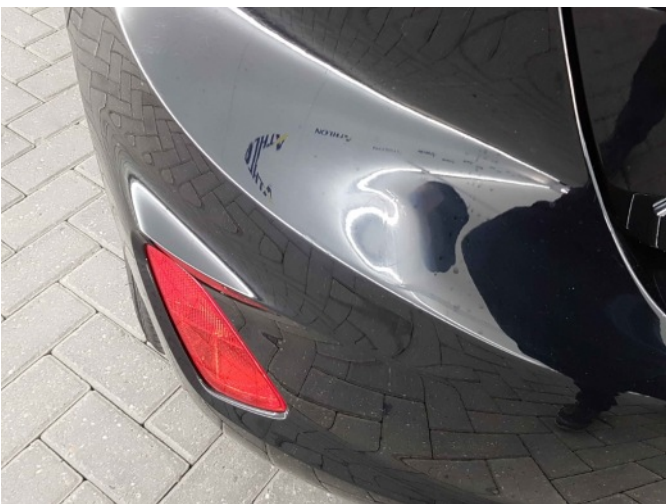
1. Achterbumper

Deuk/Deuken

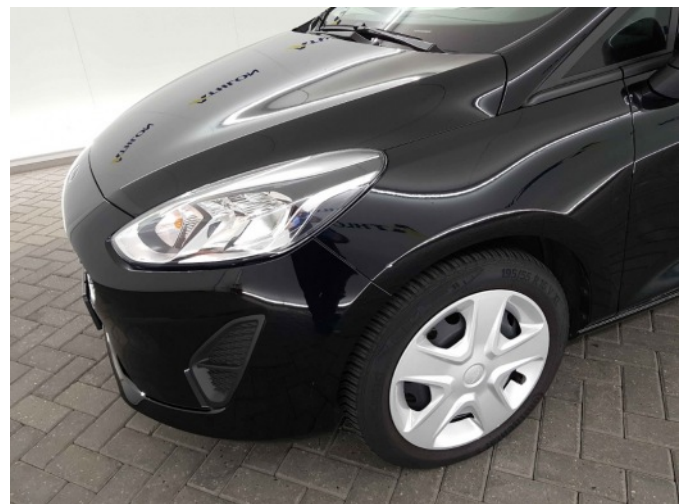
2. Diverse

Gebruikssporen

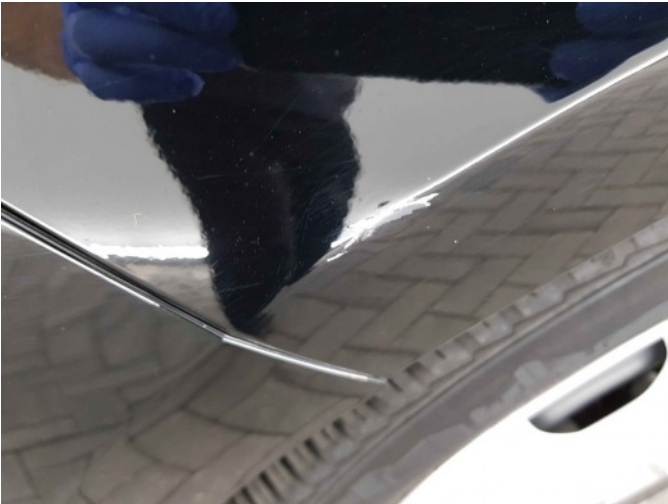
2. Diverse

**Gebruikssporen**

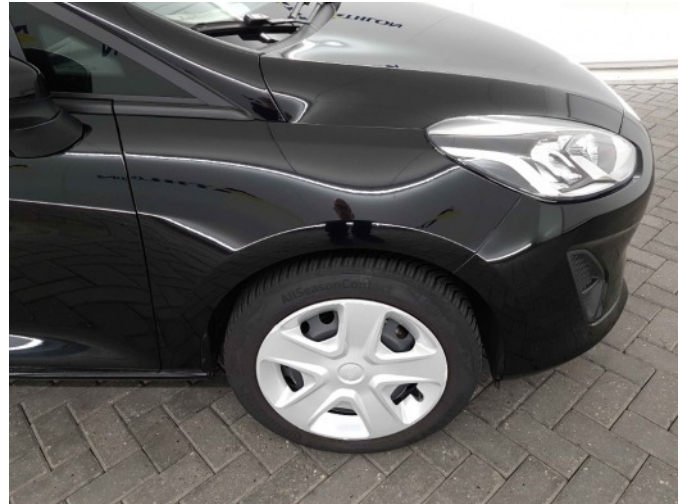
2. Diverse

**Gebruikssporen**

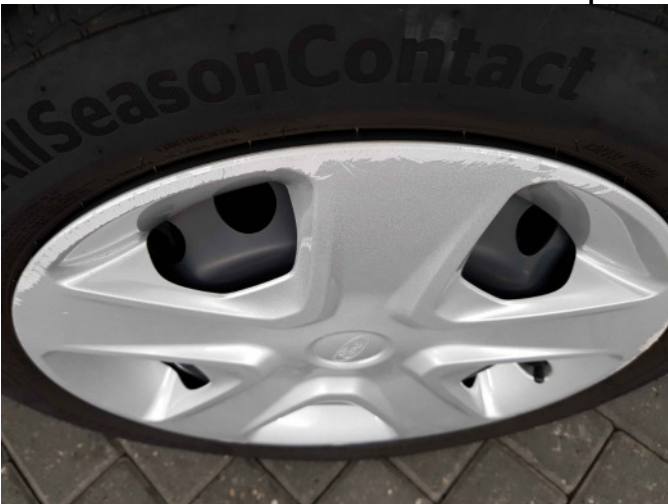
2. Diverse

**Gebruikssporen**
