Rapport nummer: 0000000713153-NL170
Inspectie plaats: ALMERE
Bezichtigingdatum: 14.09.2020
Vlag : KK-674-T

Opel Astra Sports Tourer; Hatchback; Diesel; Manual; White

VIN:	W0LBD8EL7G8116322	Kilometerstand afgelezen:	132567 km
Eerste registratie / Bouwjaar:	04.10.2016 / 0	Bezichtigingdatum / -plaats:	14.09.2020 ALMERE
Voertuig type:	Personenauto	Voertuig type:	Stationwagen
HSN/TSN:	null//null	Auto rookvrij:	ja
Conditie exterieur:	3 - Toestand bevredigend	Conditie interieur:	3 - Toestand bevredigend

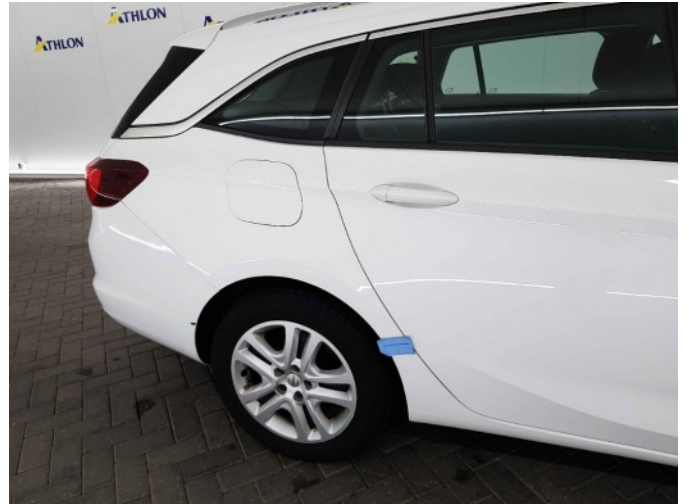
1. Zijwand - achter - rechts

Deuk/Deuken

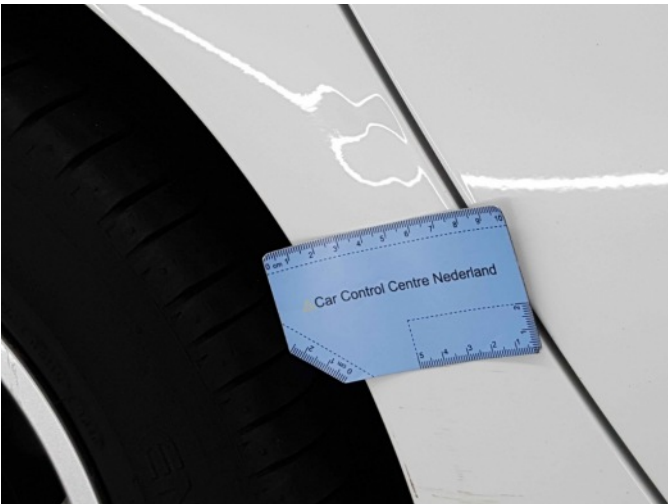
1. Zijwand - achter - rechts

Deuk/Deuken

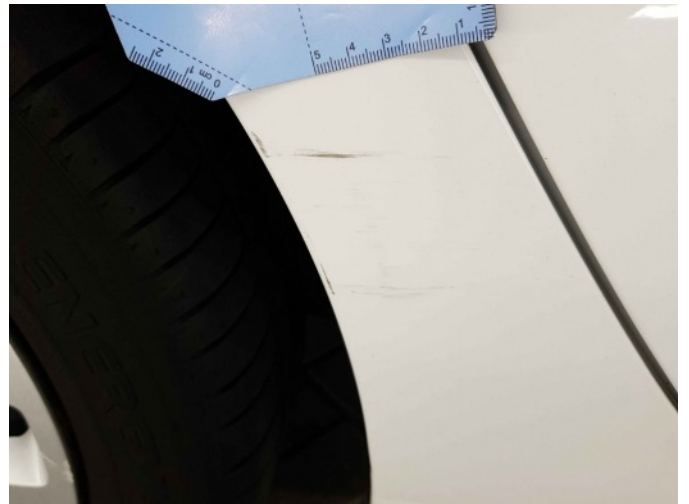
1. Zijwand - achter - rechts

Deuk/Deuken

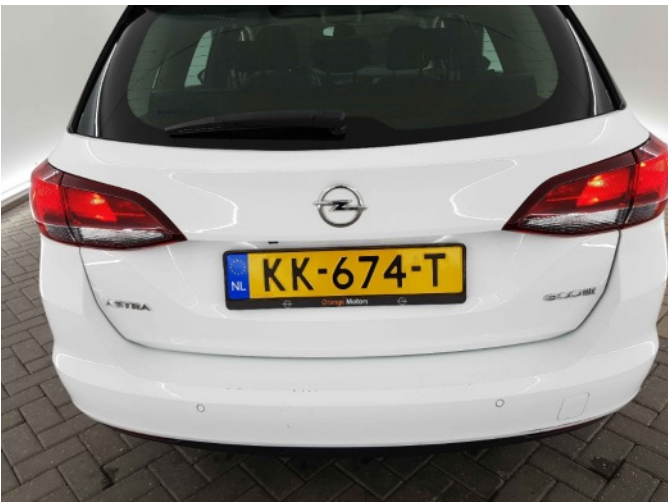
2. Diverse

Gebruikssporen

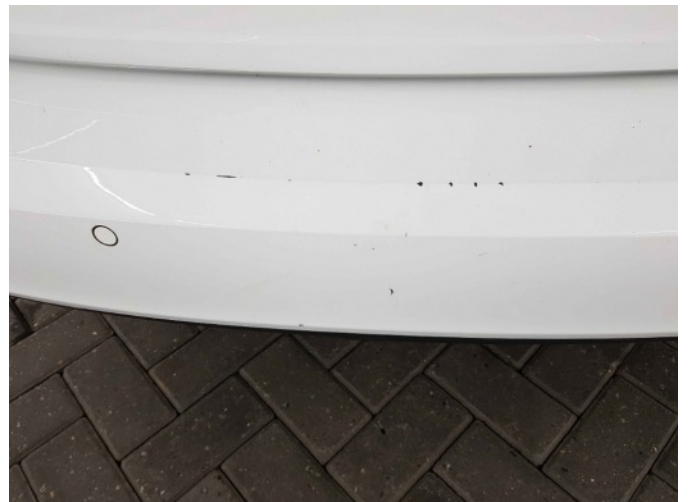
2. Diverse

Gebruikssporen

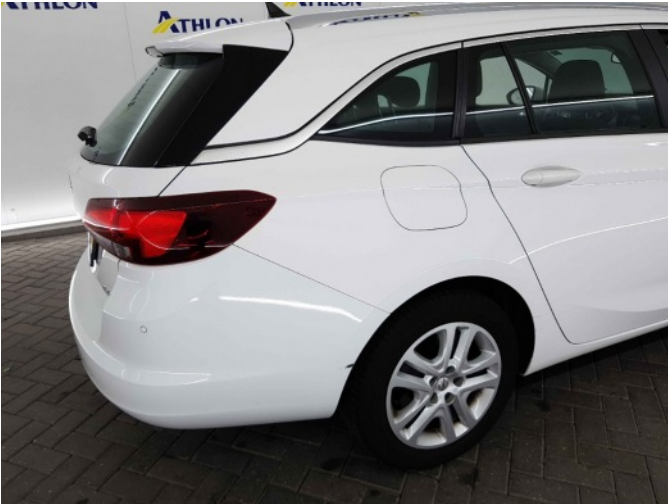
2. Diverse

Gebruikssporen

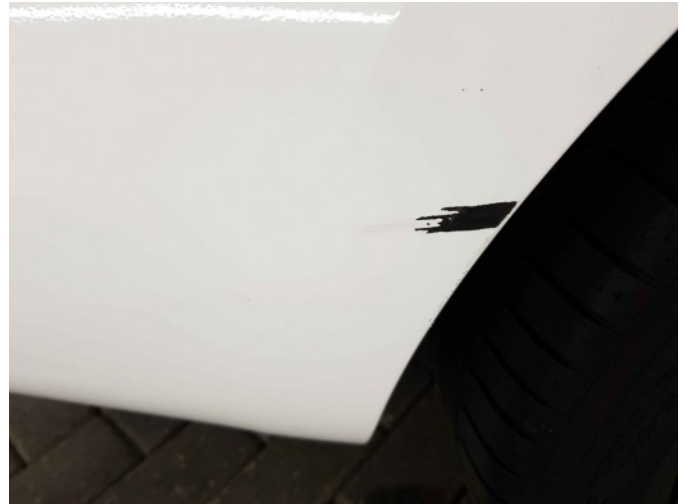
2. Diverse

Gebruikssporen

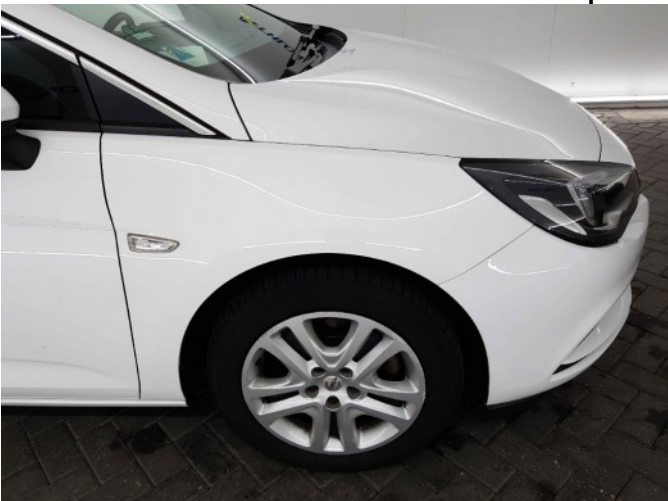
2. Diverse

Gebruikssporen

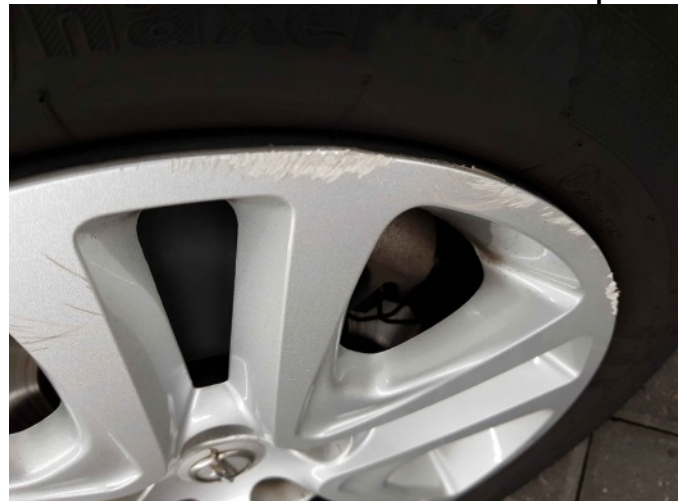
2. Diverse

Gebruikssporen
