**Rapport nummer:** 0000000714588-NL170  
**Inspectie plaats:** ALMERE  
**Bezichtigingdatum:** 14.09.2020  
**Vlag :** KG-312-S

##### Volkswagen Golf;Hatchback;Diesel;Automatic;Black

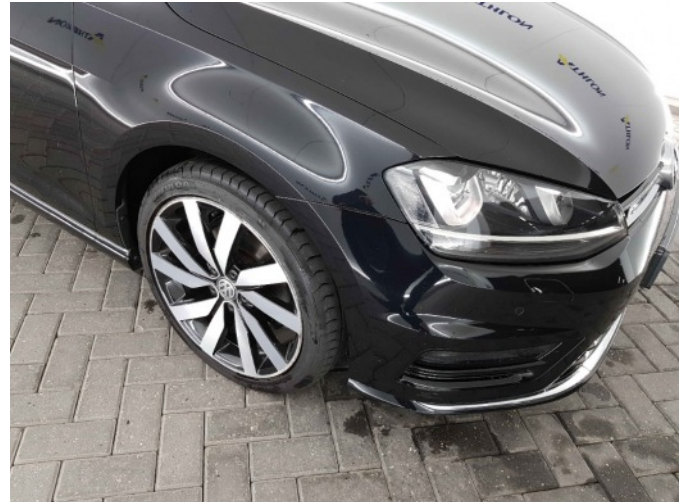
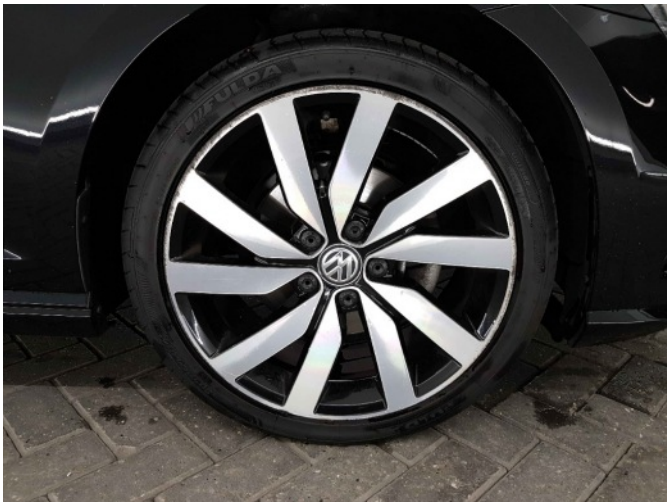
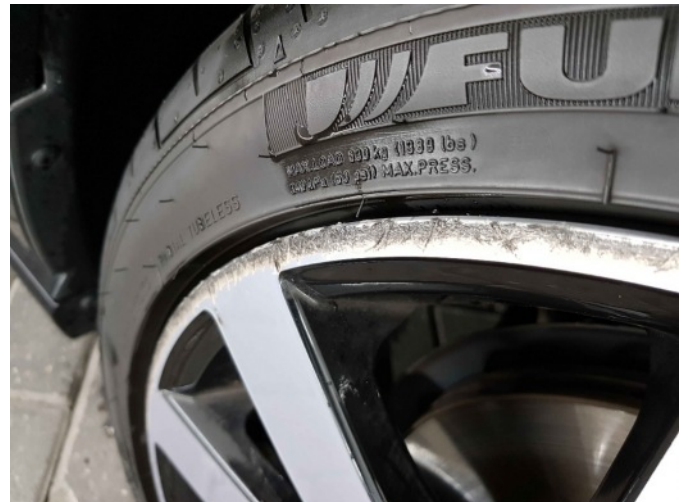
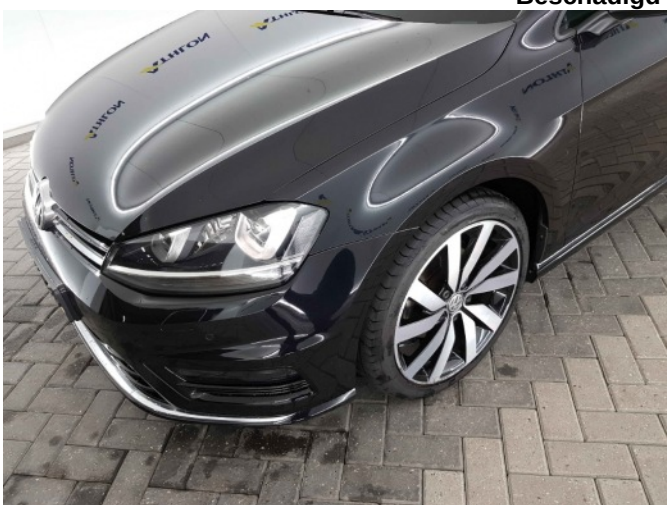
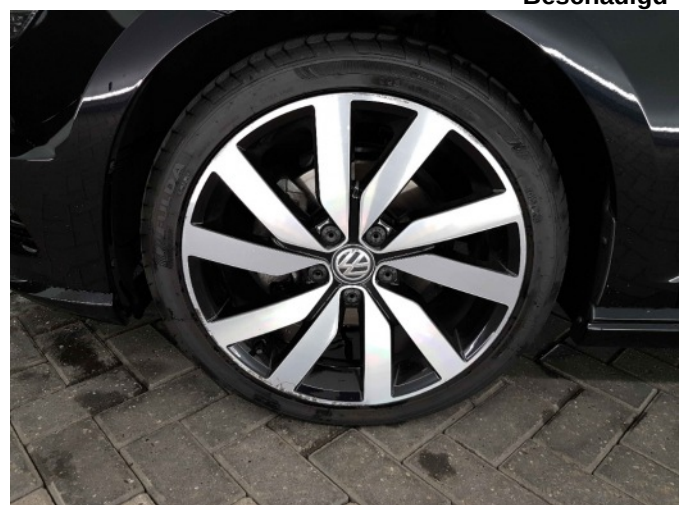
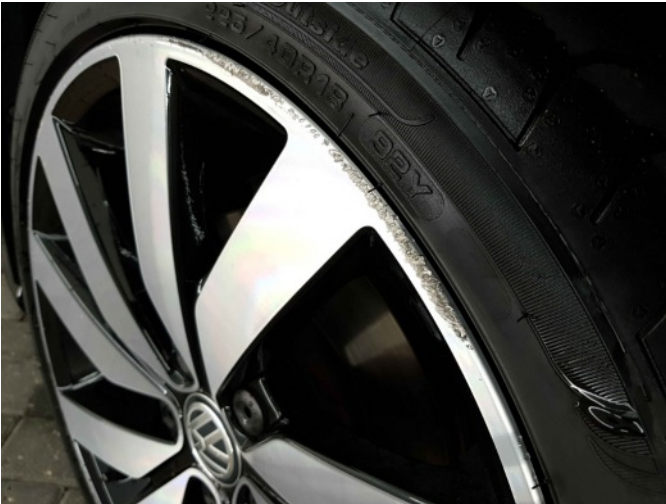
- 1.) Velg | Beschadigd
- 2.) Diverse | Gebruikssporen

1. Velg

**Beschadigd**

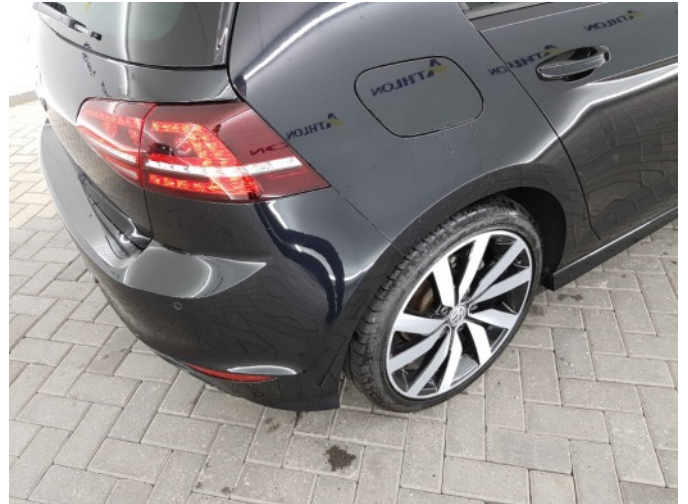
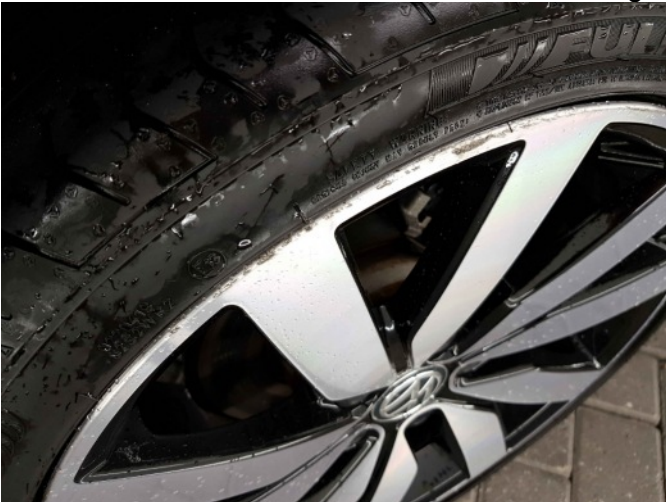
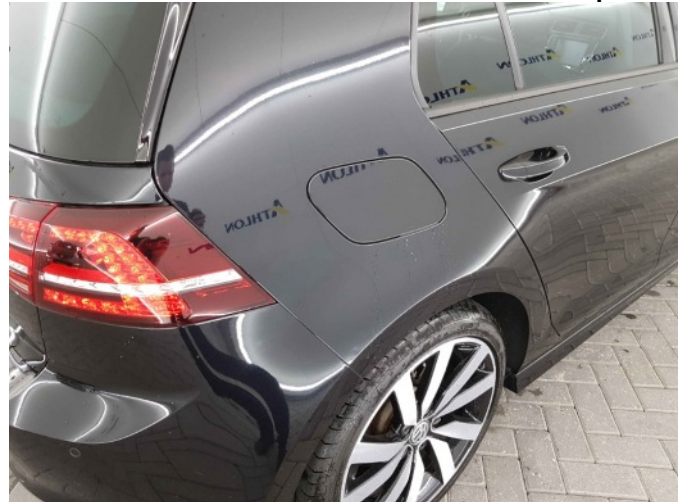
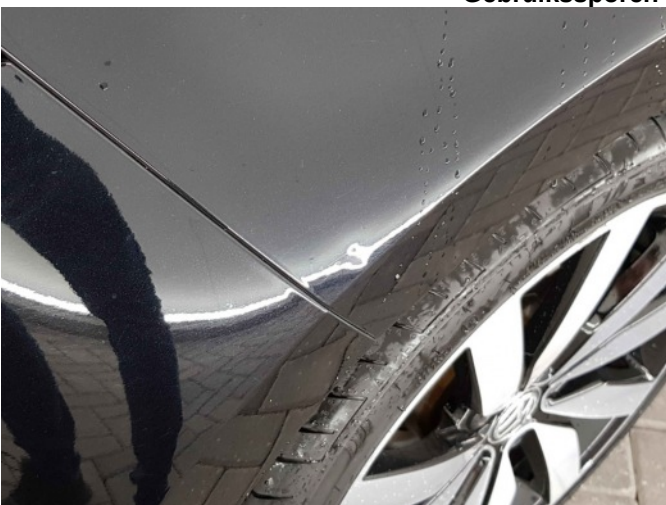
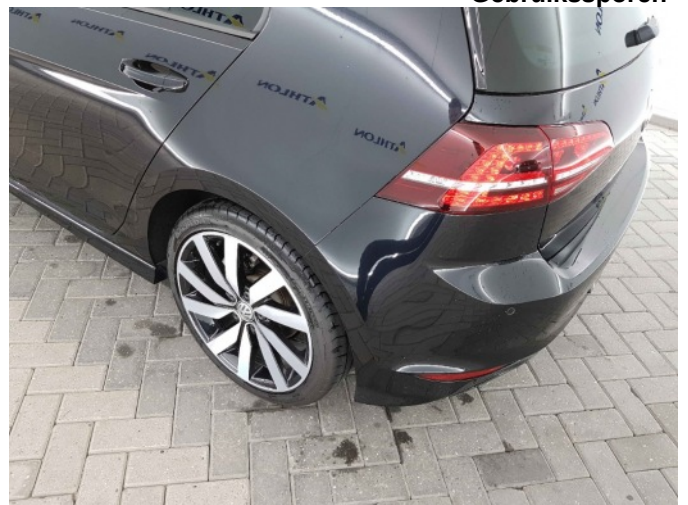
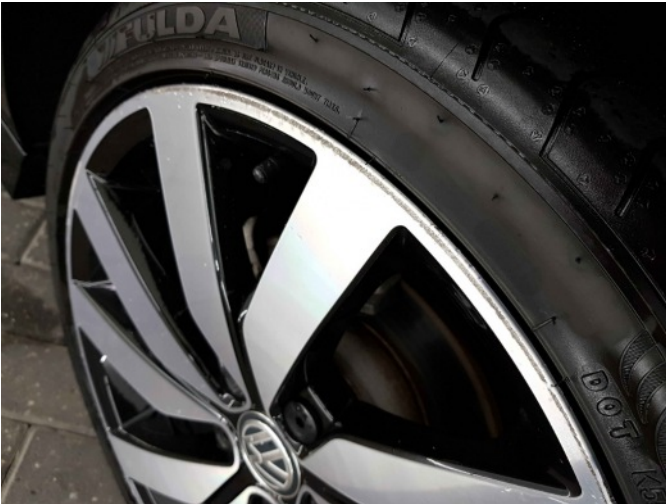
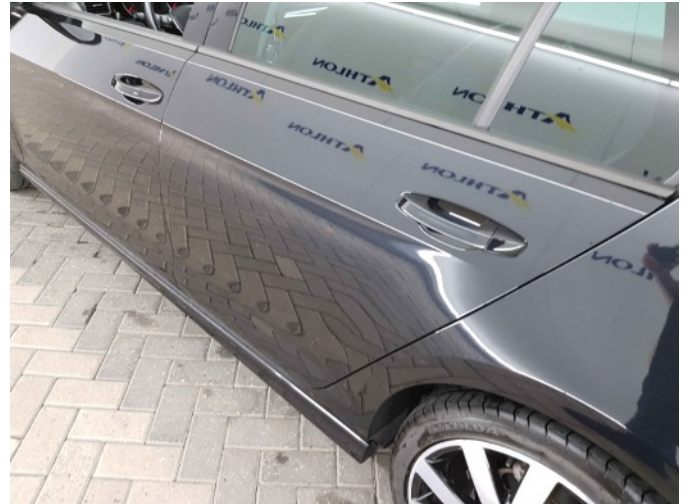
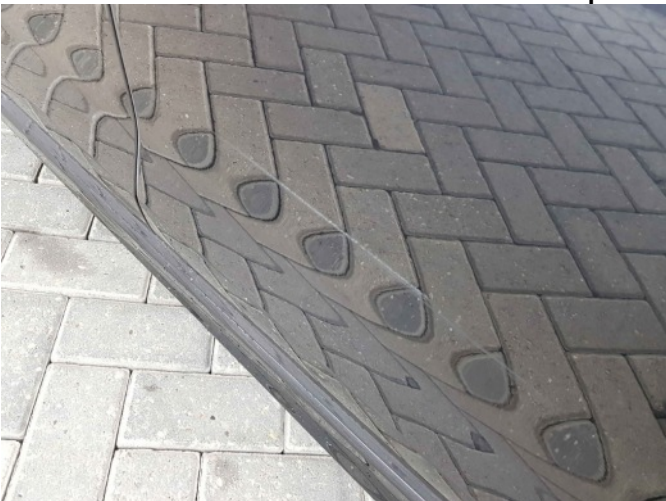
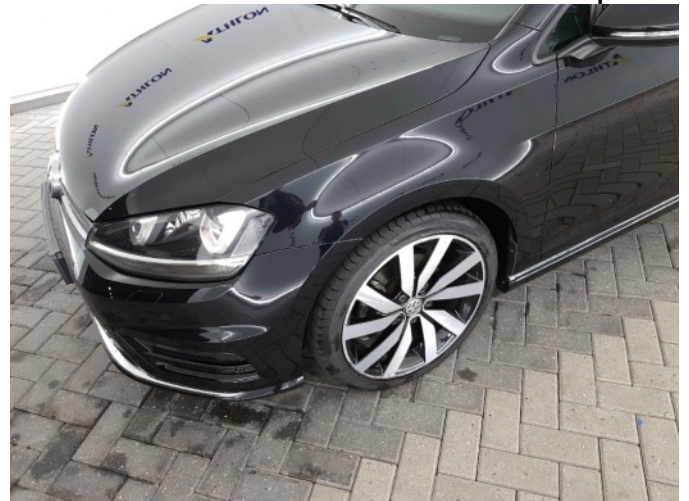
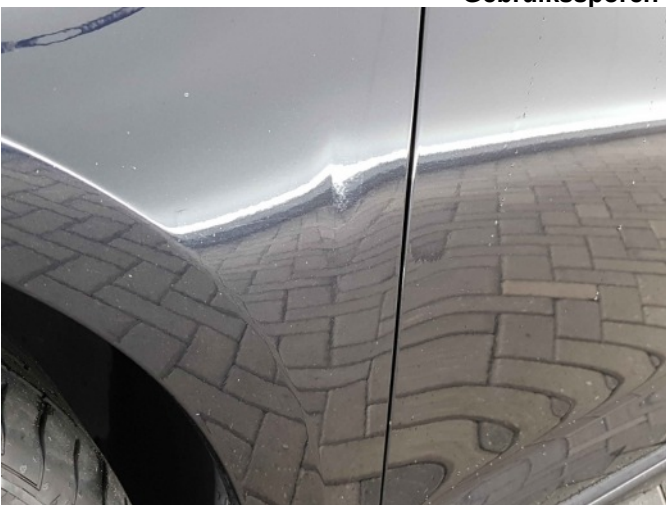
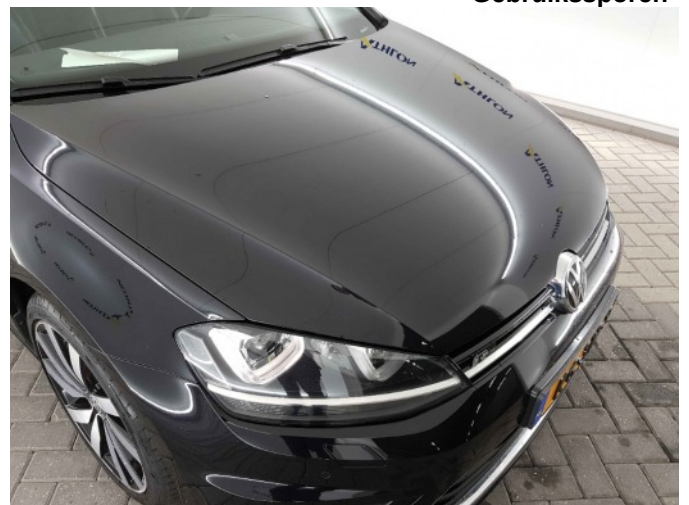
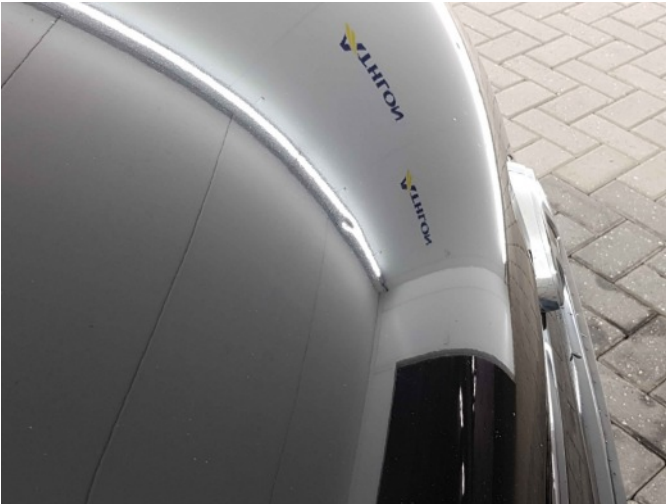
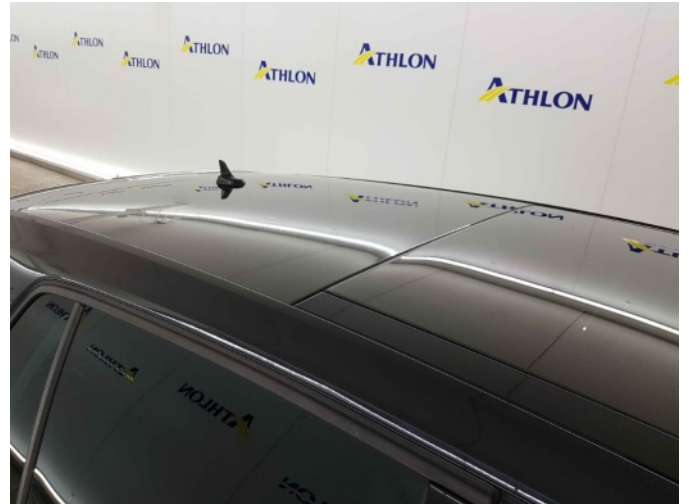
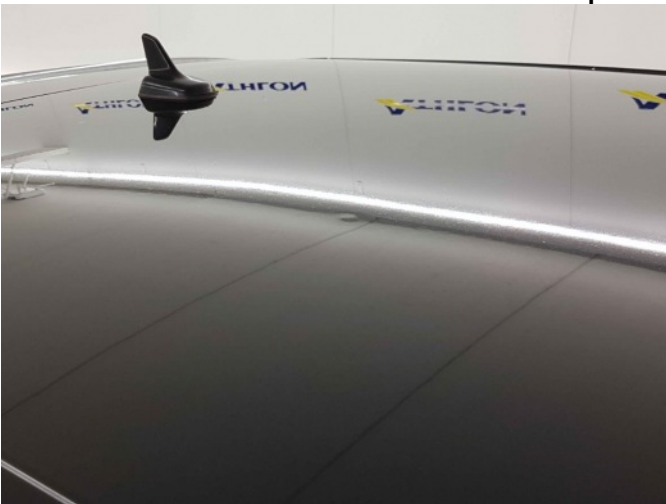
2. Diverse

**Gebruikssporen**
