Rapport nummer: 0000000714675-NL170
Inspectie plaats: ALMERE
Bezichtigingdatum: 15.09.2020
Vlag : KD-016-P

Opel Astra Sports Tourer;Hatchback;Diesel;Manual;Grey

VIN:	W0LBD8EL4G8104628	Kilometerstand afgelezen:	204135 km
Eerste registratie / Bouwjaar:	03.08.2016 / 0	Bezichtigingdatum / -plaats:	15.09.2020 ALMERE
Voertuig type:	Personenauto	Voertuig type:	Stationwagen
HSN/TSN:	null//null	Auto rookvrij:	ja
Conditie exterieur:	2 - Toestand goed	Conditie interieur:	2 - Toestand goed

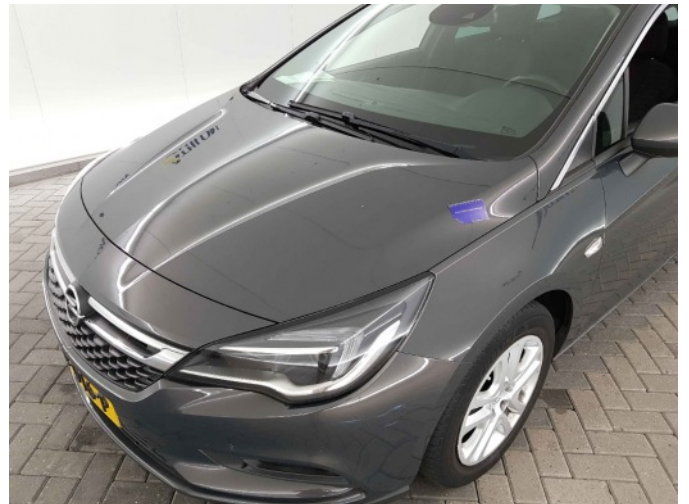
1. Motorkap

Krassen

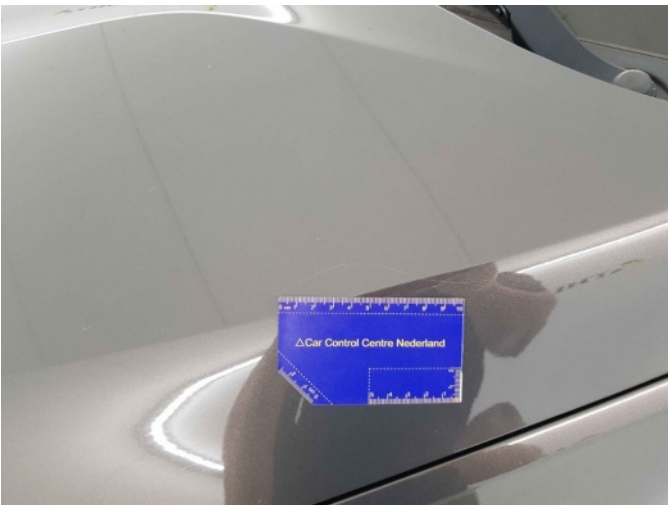
1. Motorkap

Krassen

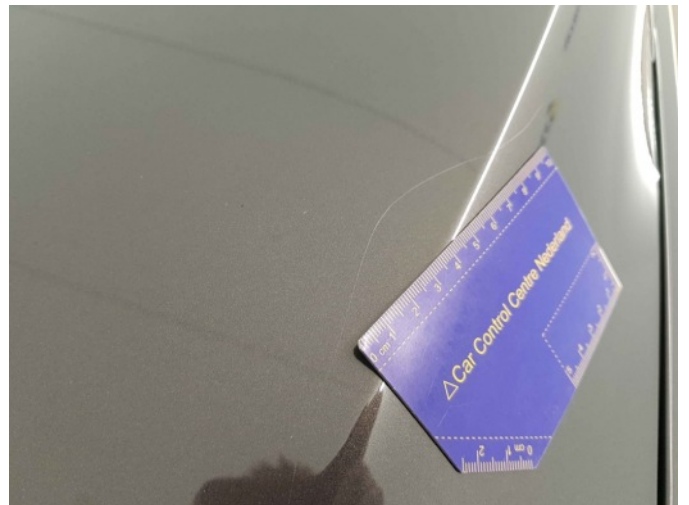
1. Motorkap

Krassen

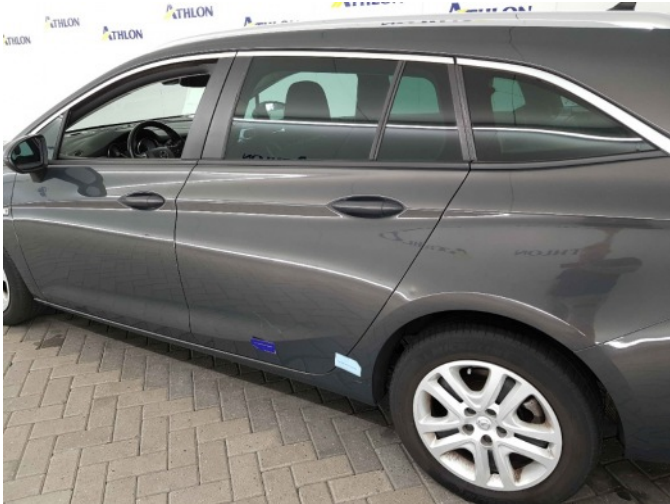
2. Portier achter - links

Krassen

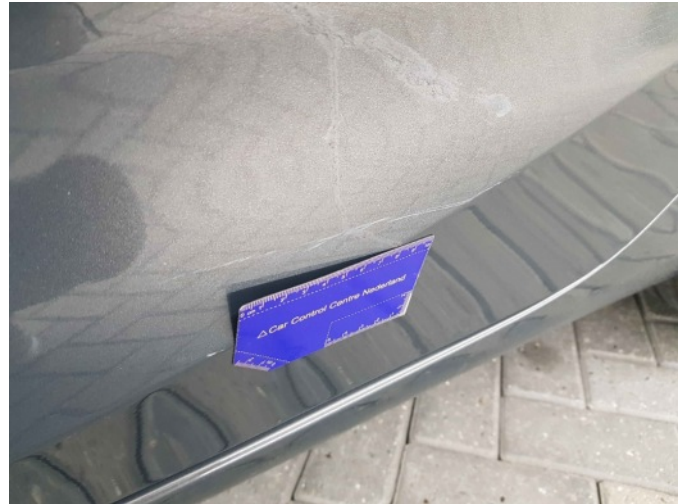
2. Portier achter - links

Krassen

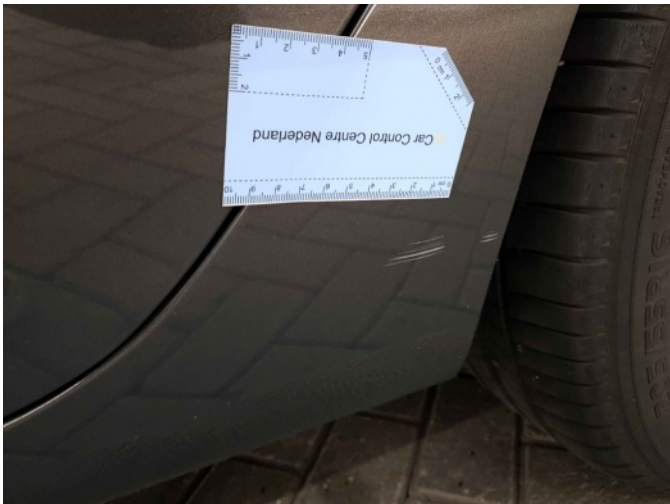
2. Portier achter - links

Krassen

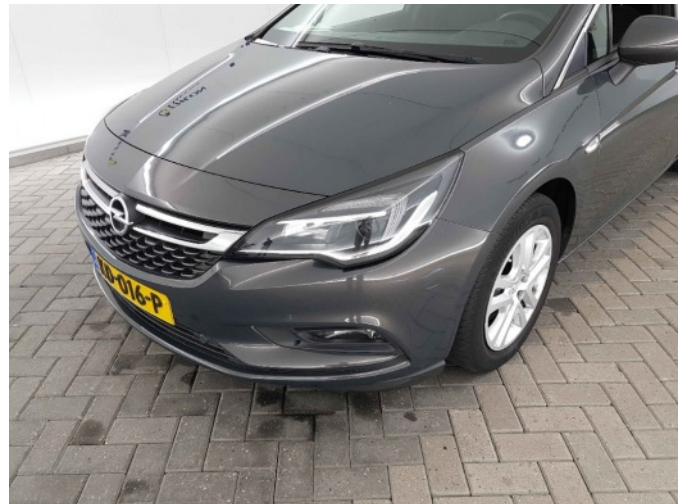
3. Diverse

Gebruikssporen

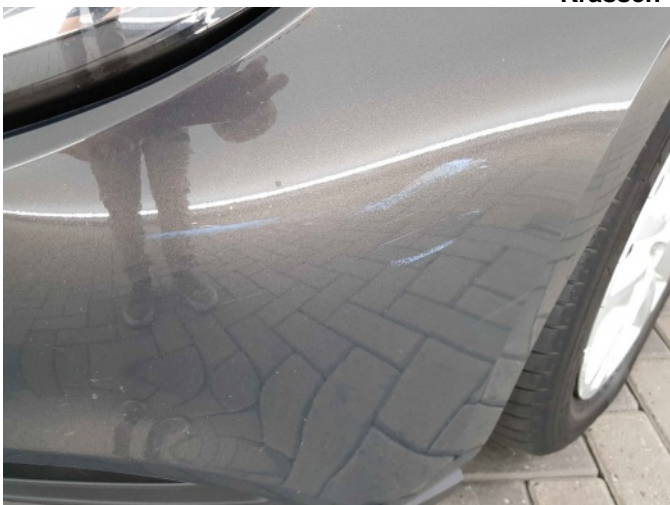
3. Diverse

Gebruikssporen

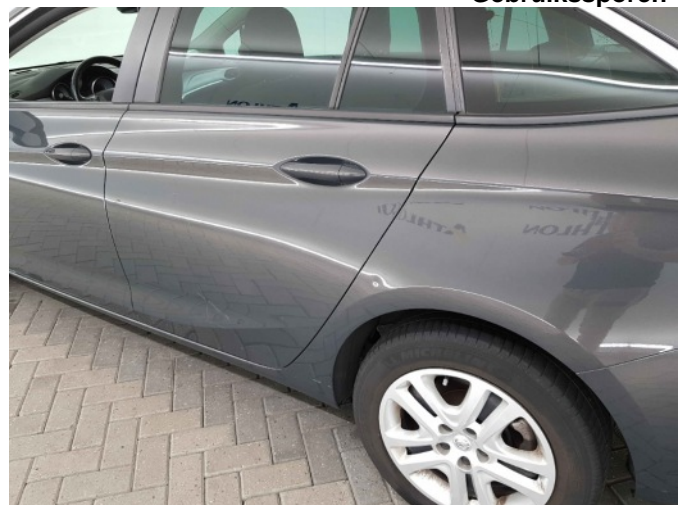
3. Diverse

Gebruikssporen

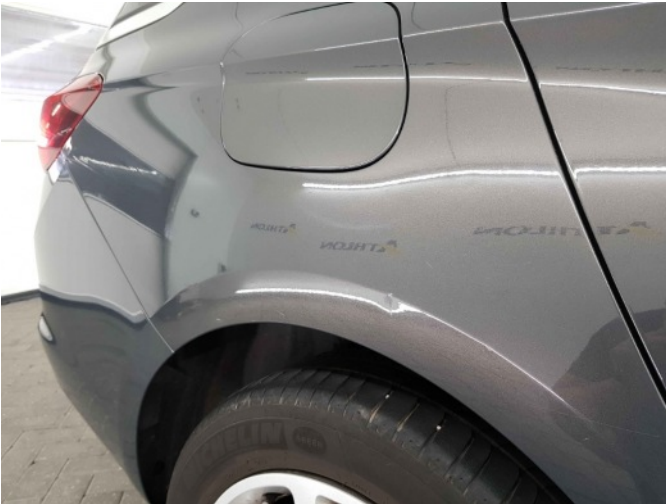
3. Diverse

Gebruikssporen

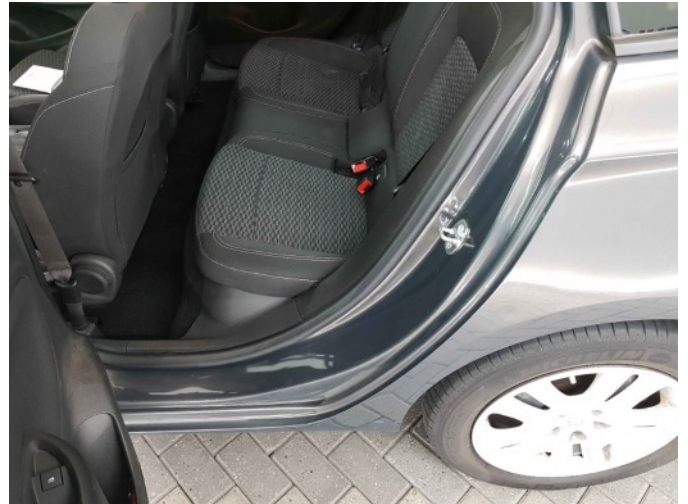
3. Diverse

Gebruikssporen

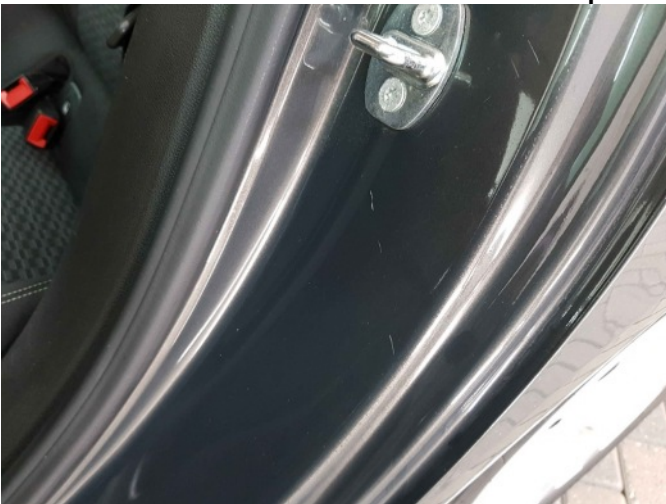
3. Diverse

Gebruikssporen

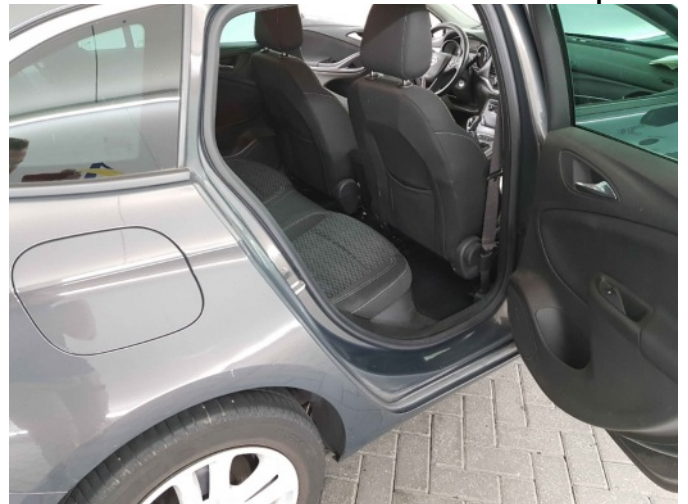
3. Diverse

Gebruikssporen

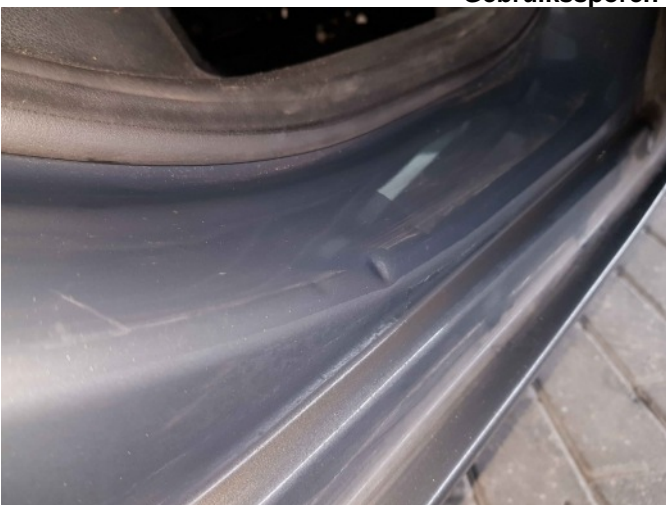
3. Diverse

Gebruikssporen

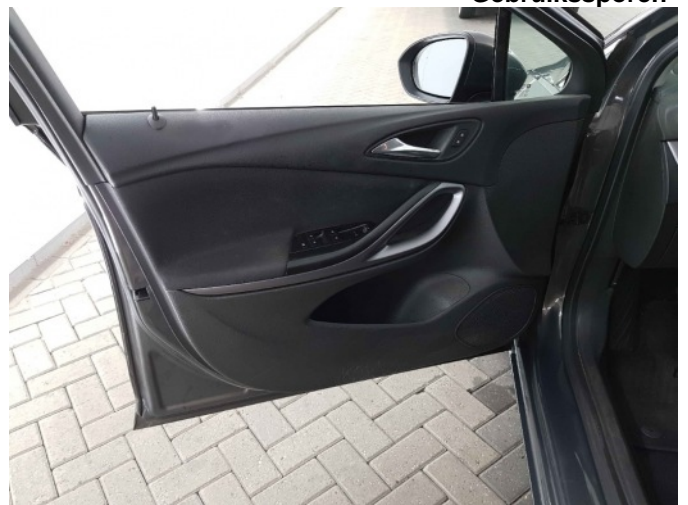
4. Deurbekleding links voor

Krassen

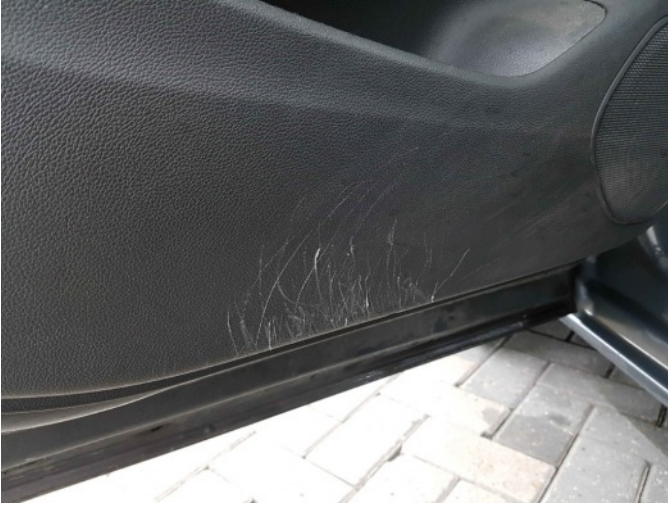
4. Deurbekleding links voor

Krassen
