**Rapport nummer:** 0000000704979-NL170  
**Inspectie plaats:** ALMERE  
**Bezichtigingdatum:** 11.09.2020  
**Vlag :** VN-453-V

##### Renault Master CC;Chassis cabine;Diesel;Manual;White

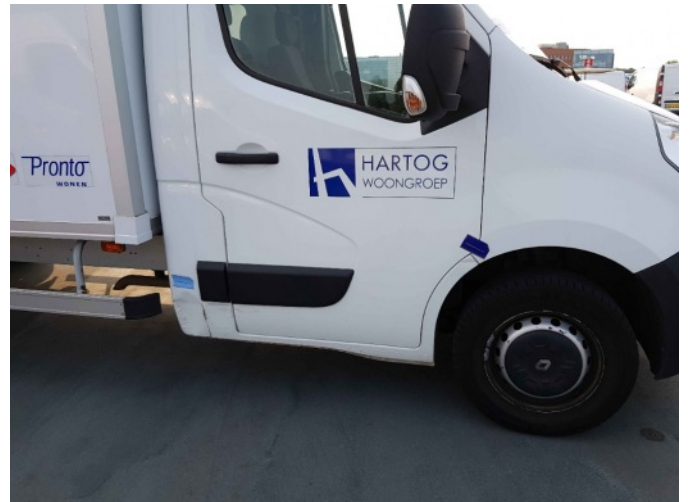
1. Zijwand - achter - rechts

**Deuk/Deuken**

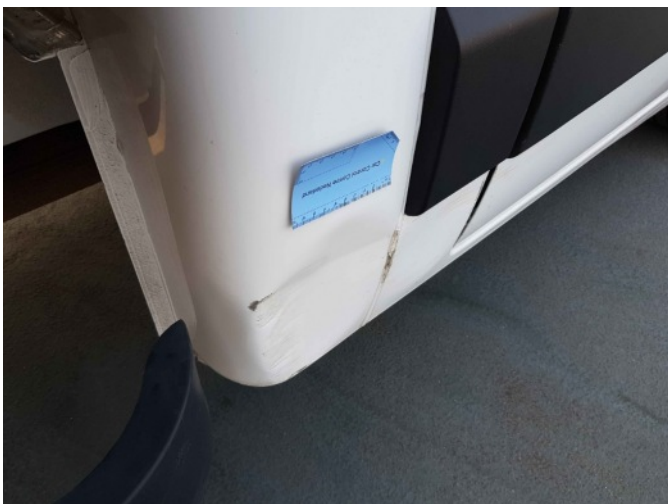
1. Zijwand - achter - rechts

**Deuk/Deuken**

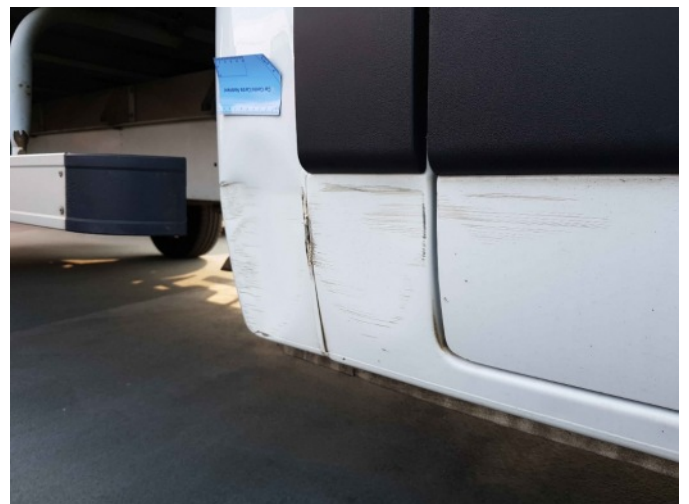
1. Zijwand - achter - rechts

**Deuk/Deuken**

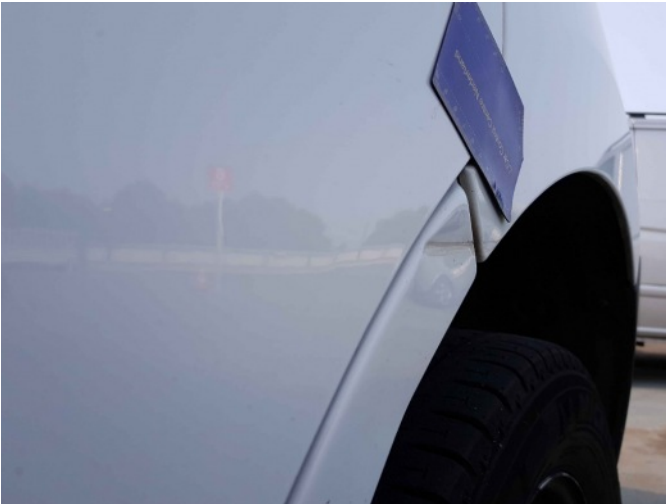
1. Zijwand - achter - rechts

**Deuk/Deuken**

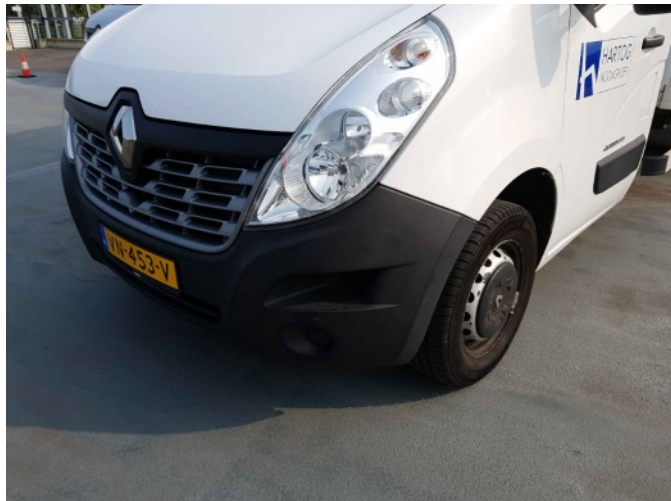
2. Diverse

**Gebruikssporen**

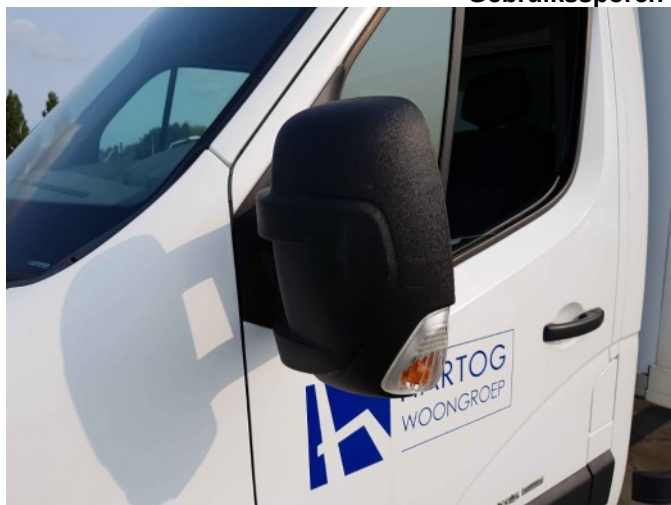
2. Diverse

**Gebruikssporen**

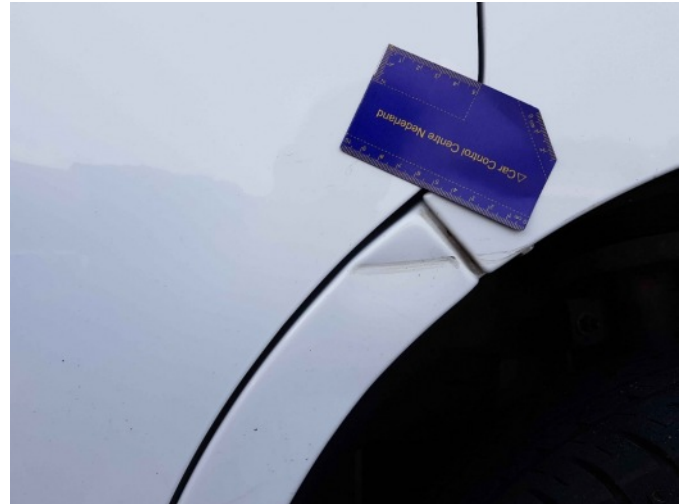
1. Zijwand - achter - rechts

**Deuk/Deuken**

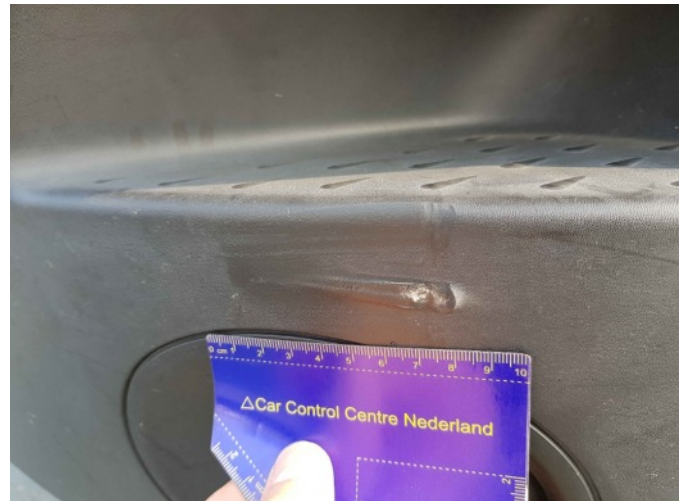
2. Diverse

**Gebruikssporen**

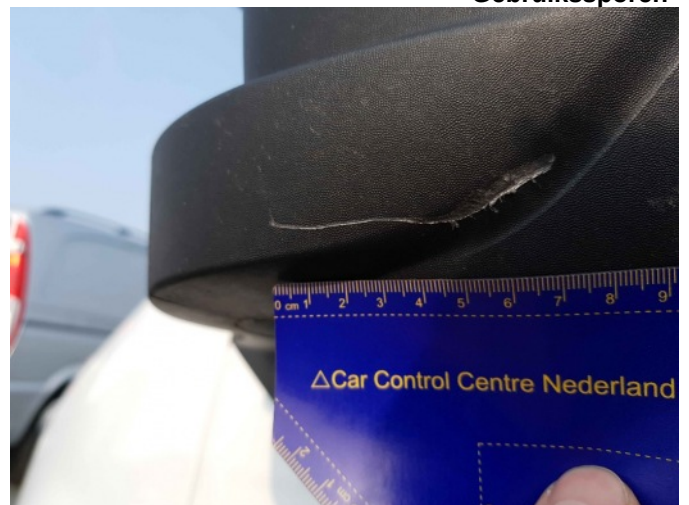
2. Diverse

**Gebruikssporen**

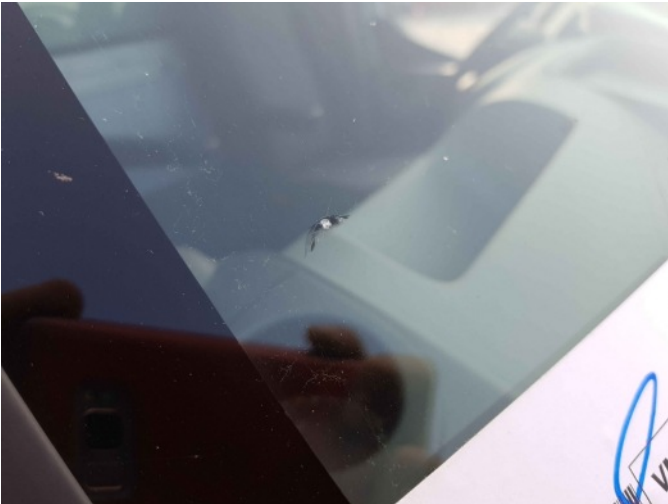
2. Diverse

**Gebruikssporen**

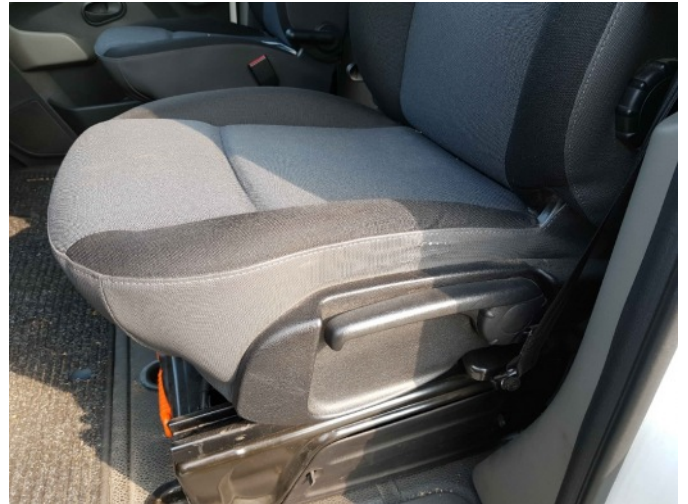
2. Diverse

**Gebruikssporen**

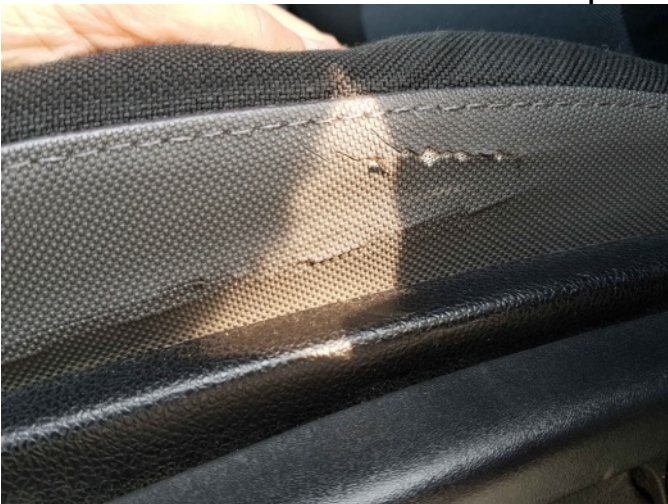
2. Diverse

**Gebruikssporen**
