Rapport nummer: 0000000713130-NL170
 Inspectie plaats: ALMERE
 Bezichtigingdatum: 11.09.2020
 Vlag : KJ-972-N

BMW 3 Serie Sedan;Sedan;Diesel;Automatic;Black

VIN:	WBA8D11030K776135	Kilometerstand afgelezen:	112198 km
Eerste registratie / Bouwjaar:	23.09.2016 / 0	Bezichtigingdatum / -plaats:	11.09.2020 ALMERE
Voertuig type:	Personenauto	Voertuig type:	Sedan
HSN/TSN:	null//null	Auto rookvrij:	ja
Conditie exterieur:	3 - Toestand bevredigend	Conditie interieur:	2 - Toestand goed

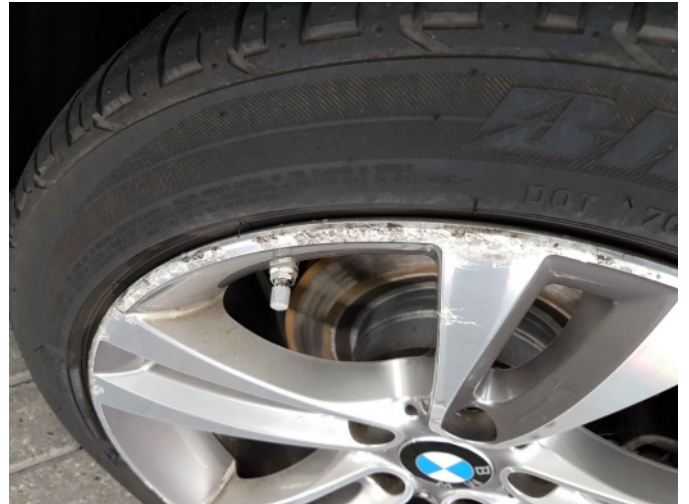
1. diverse

Gebruikssporen

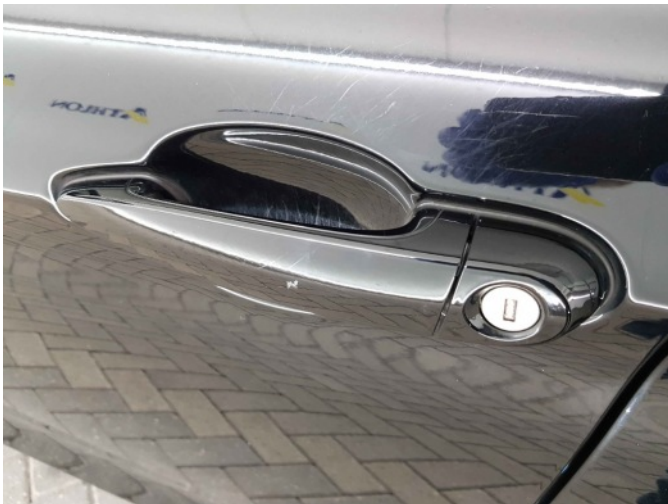
1. diverse

Gebruikssporen

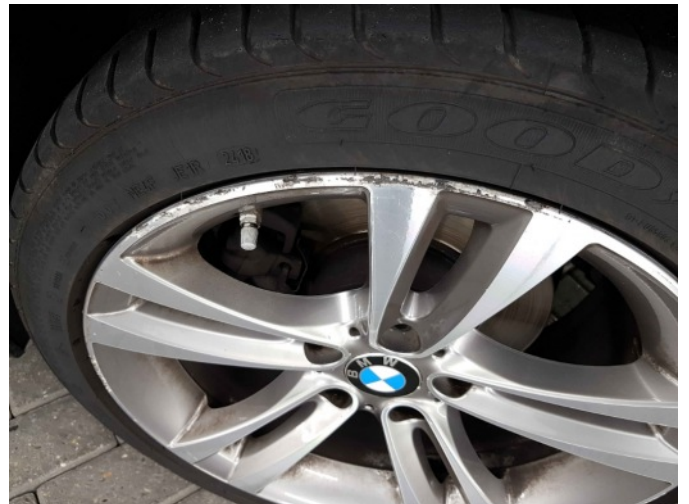
1. diverse

Gebruikssporen

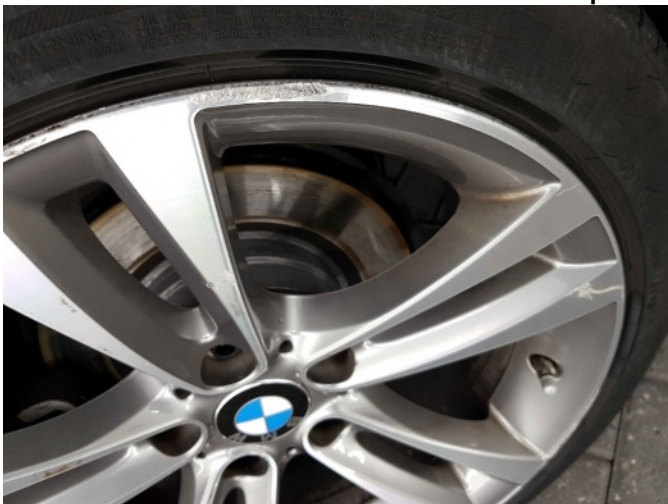
1. diverse

Gebruikssporen

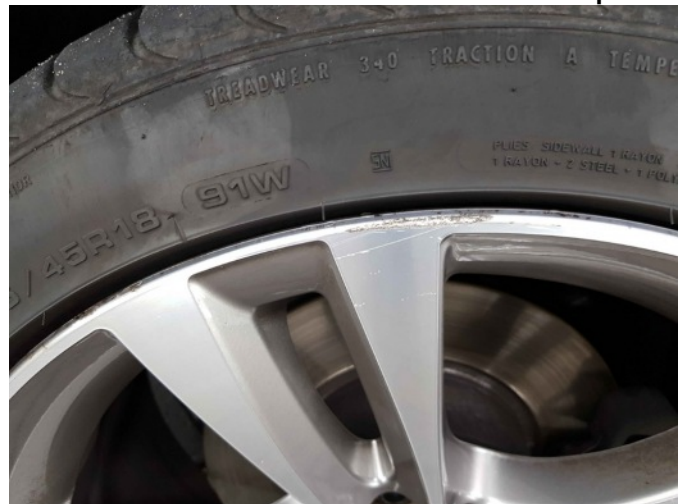
1. diverse

Gebruikssporen

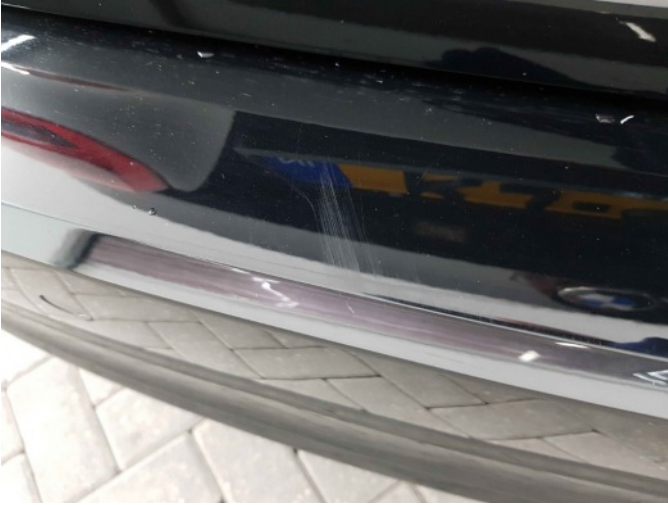
1. diverse

Gebruikssporen
